INFORME TÉCNICO A-08/2010

Investigación del accidente de la embarcación de recreo KELBO
ocurrido entre Mallorca e Ibiza, el 29 de marzo de 2009

Informe técnico

A-08/2010

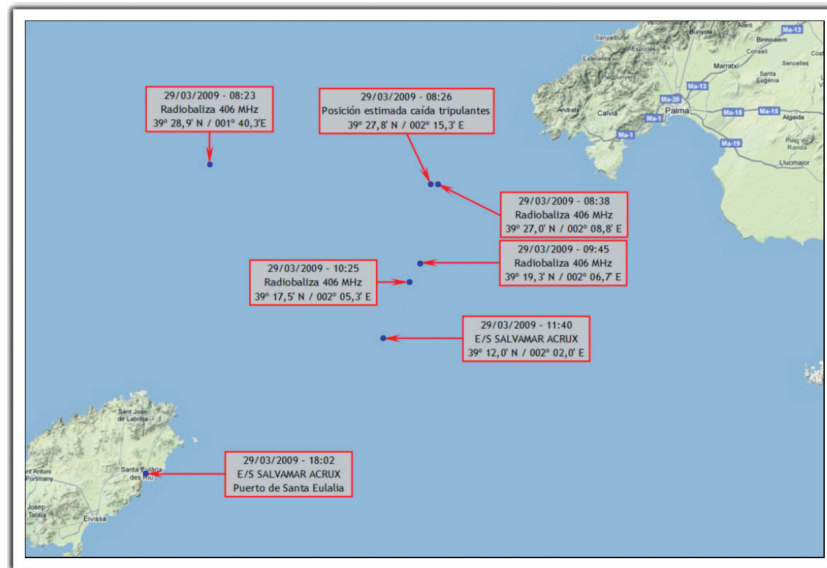
Figura 9. Posiciones de la embarcación KELBO

18:12 La E/S MARKAB informó que el accidente se produjo aproximadamente a las 08:00, que en ese momento la embarcación había recorrido unas 12 millas desde su salida de Andratx y que los equipos electrónicos de navegación del velero se habían mojado en el accidente.

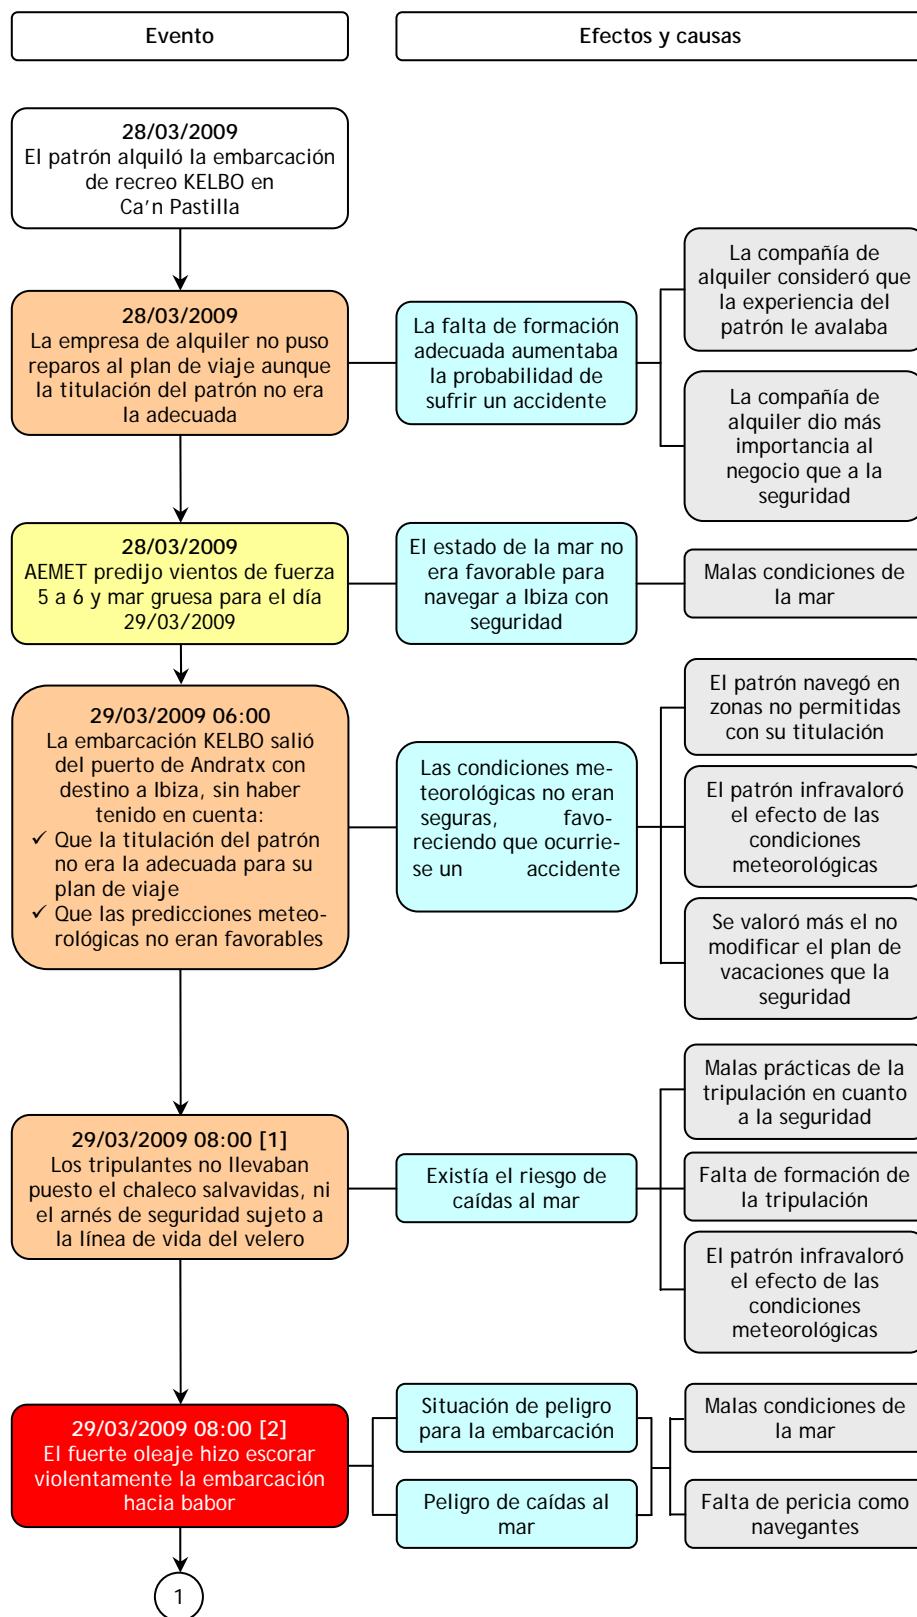
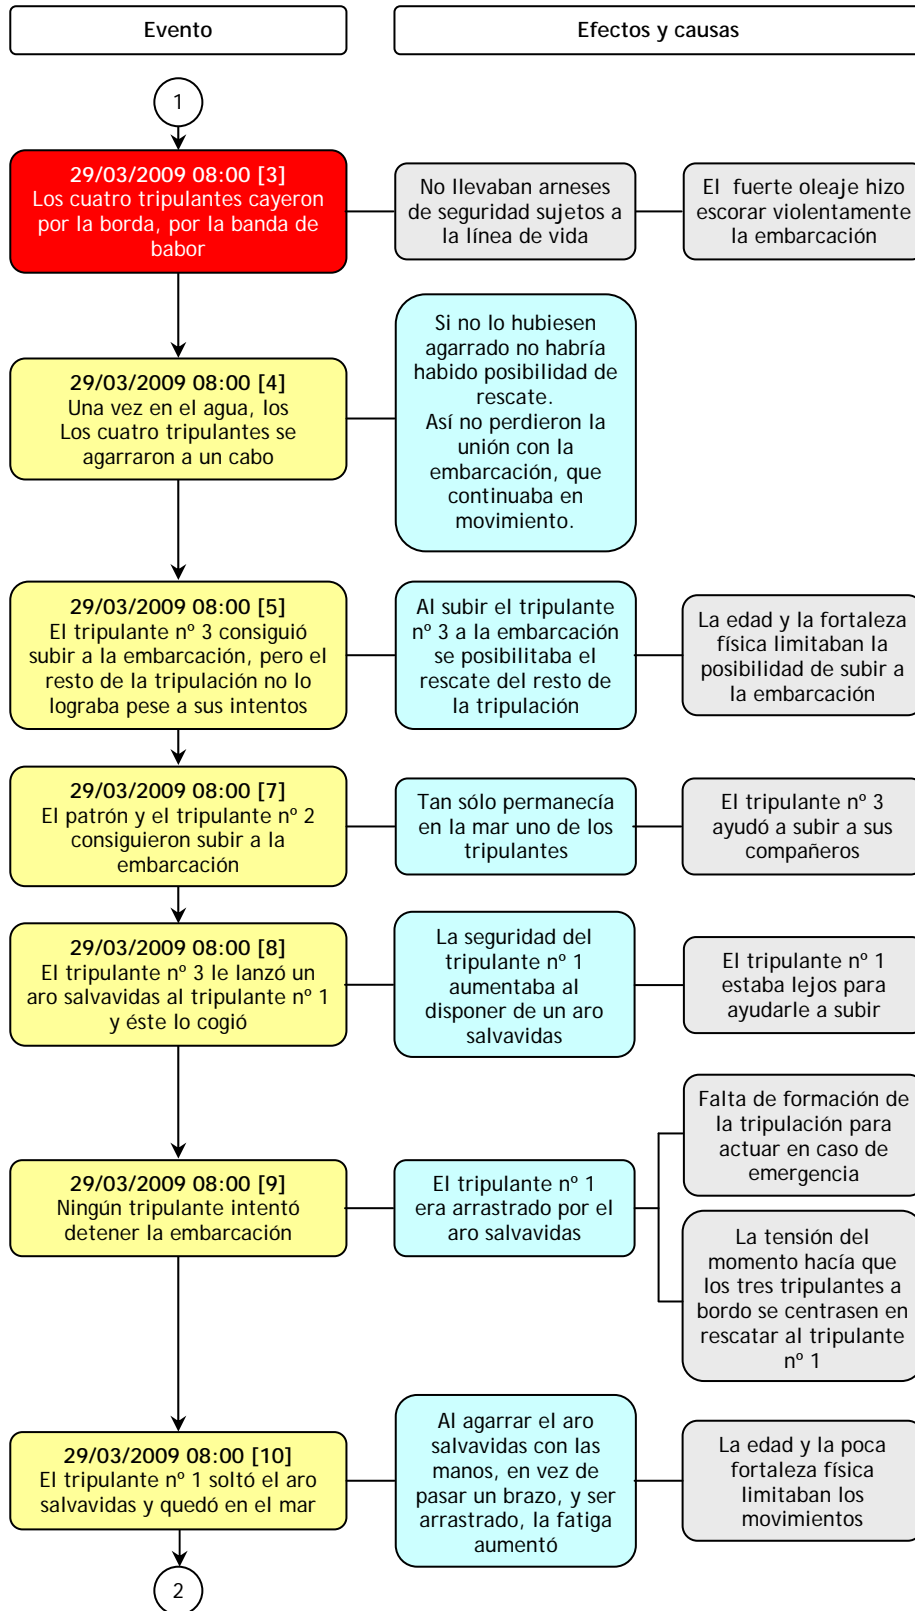
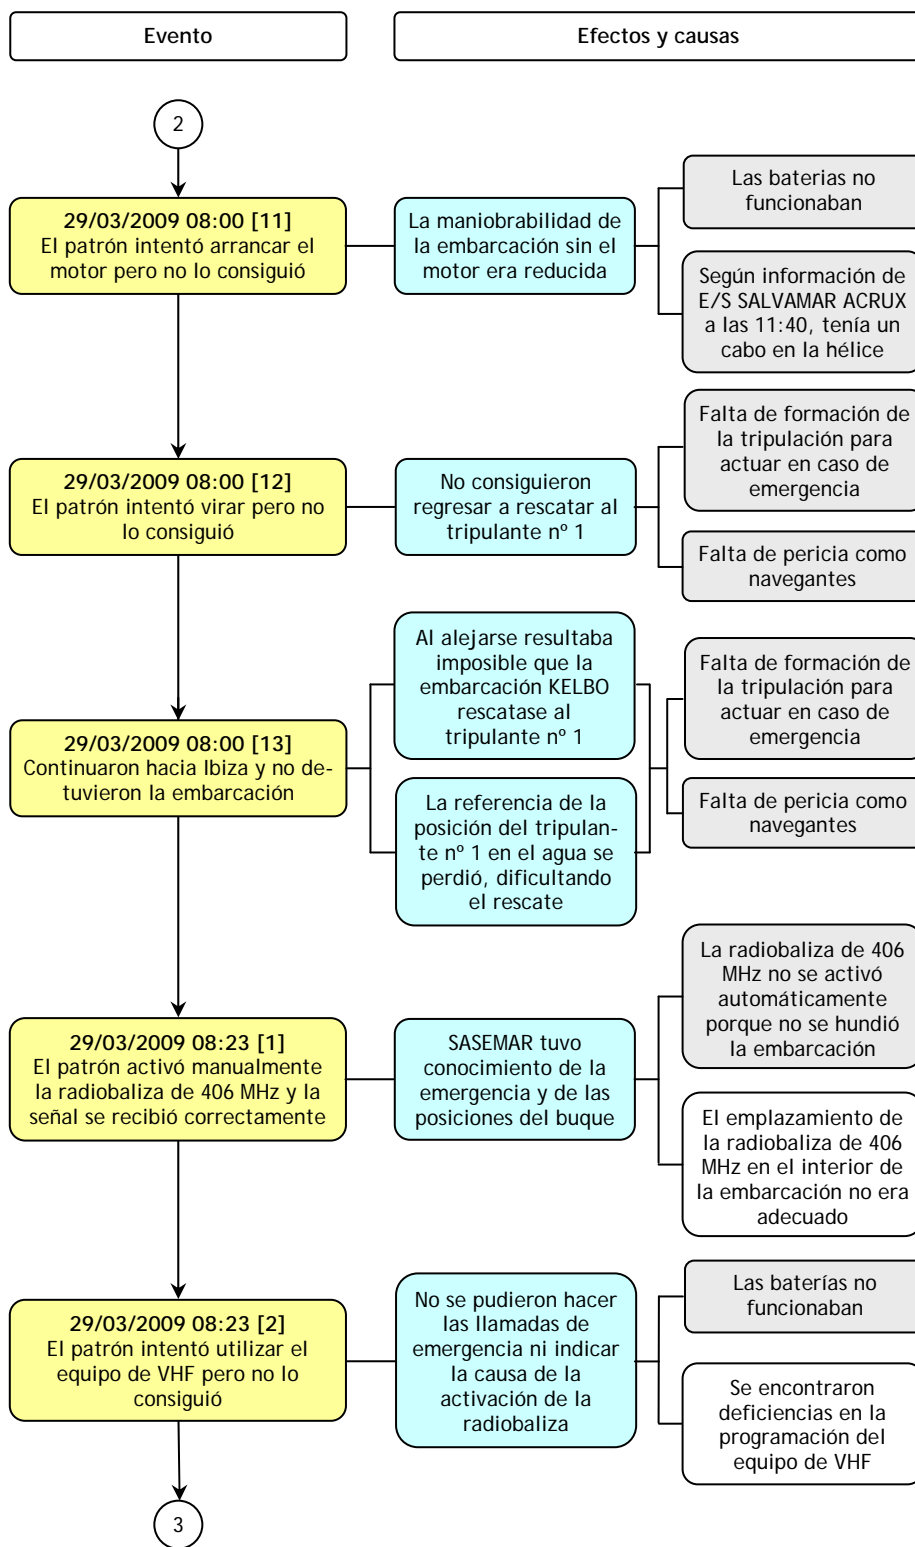
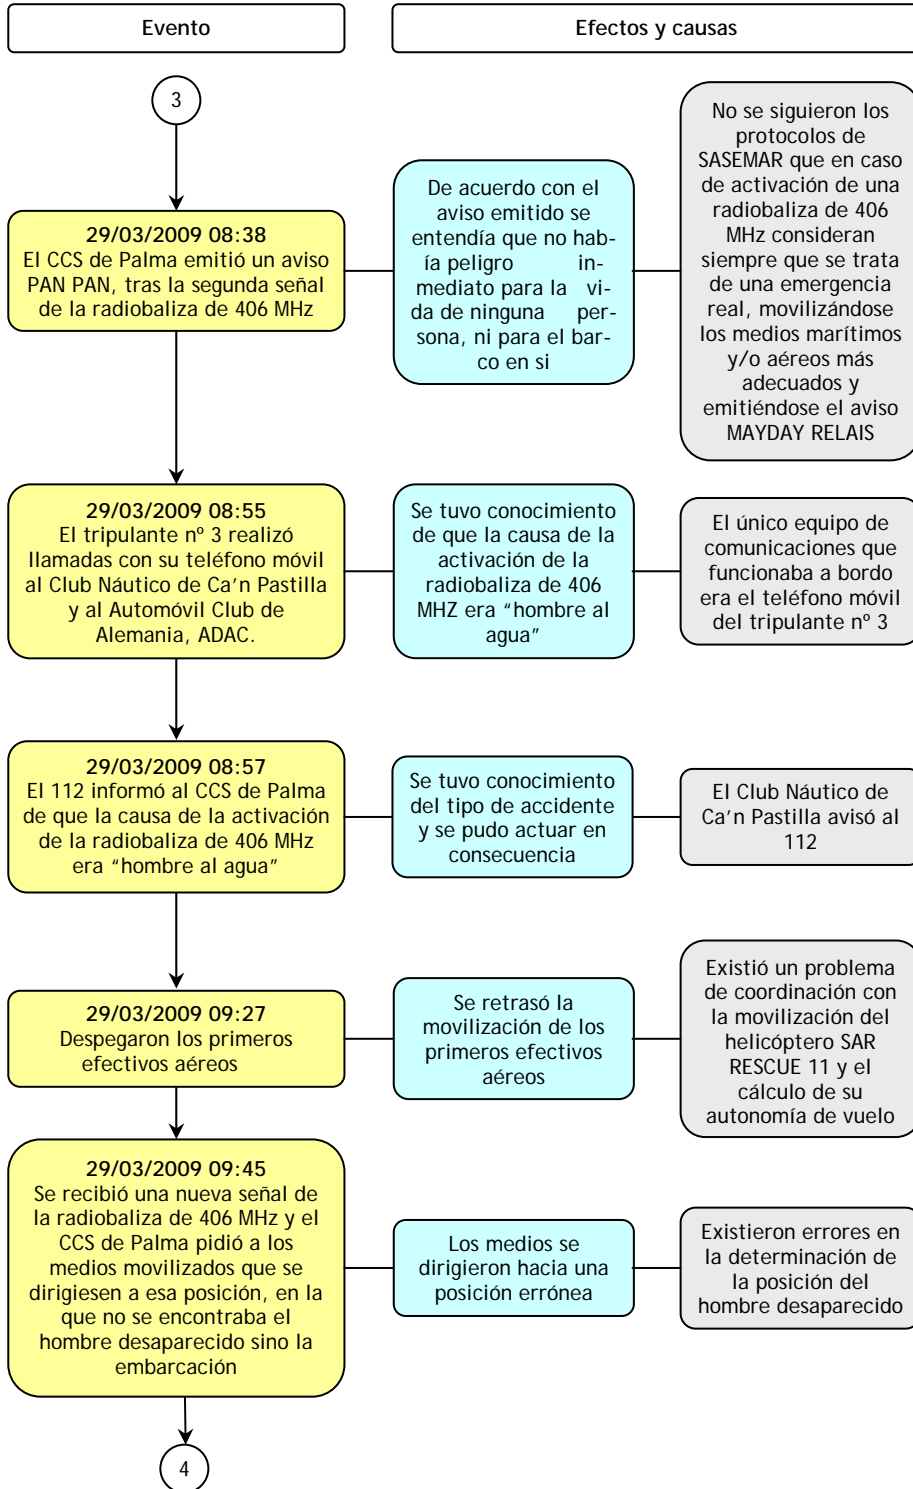
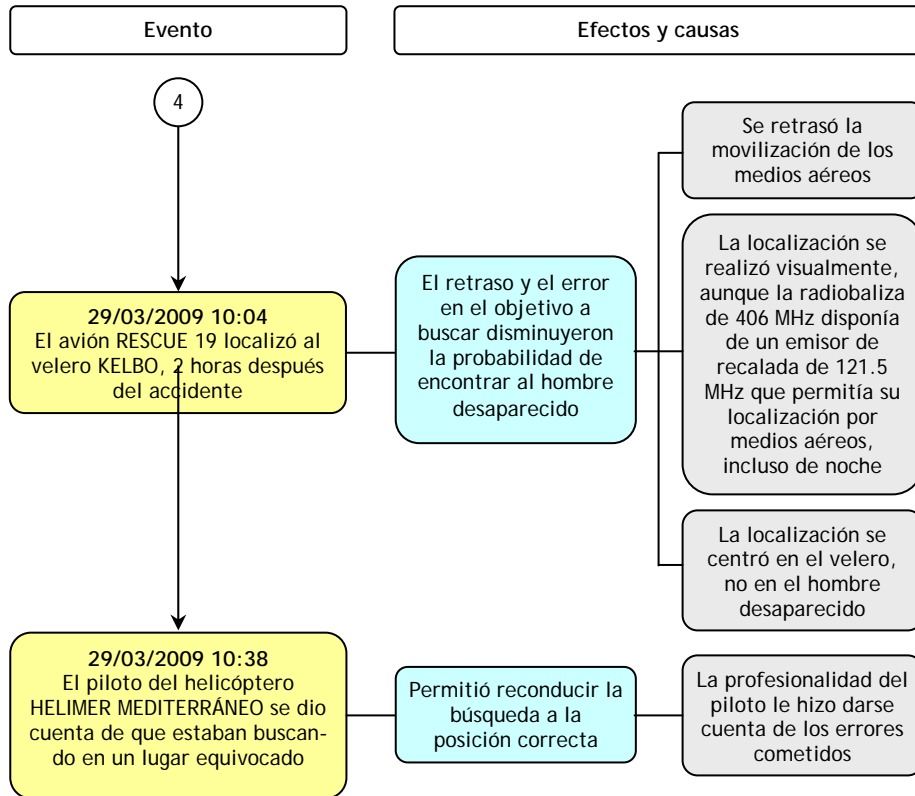
Los eventos se han dividido en:

- Eventos que afectaron a la seguridad y que han sido la causa del accidente. Estos eventos se presentan con fondo rojo.
- Eventos que afectaron a la seguridad y que han contribuido al accidente. Estos eventos se presentan con fondo naranja.
- Eventos relacionados con la seguridad y que no han sido la causa ni han contribuido al accidente. Estos eventos se presentan con fondo amarillo.
