COMISIÓN DE  
INVESTIGACIÓN DE  
ACCIDENTES FERROVIARIOS

# MEMORIA ANUAL 2014

## de la investigación de accidentes e incidentes ferroviarios en la Red Ferroviaria de Interés General

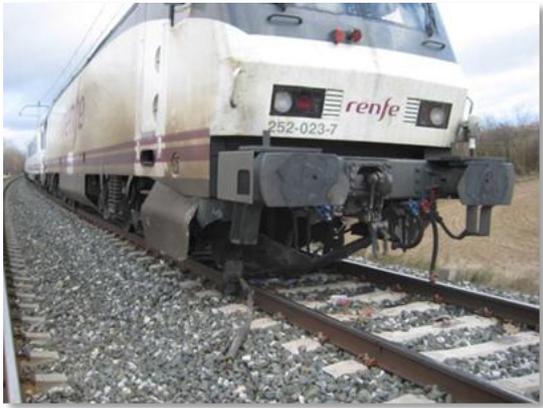
Expediente	Fecha	Línea	Administrador	Operador	Lugar
0005/14	23/01/2014	100 Madrid-Hendaya	Adif	Renfe Operadora	Plena vía
<b>Resumen:</b>

<p>En plena vía, en el PK 422+950 de la línea 100 Hendaya a Madrid-Chamartín, entre las estaciones de Calzada de Bureba y Briviesca estaban programados trabajos de mantenimiento en la vía II (sustitución de cupones de carril con soldadura aluminotérmica), al amparo de la correspondiente acta semanal de trabajos.</p> <p>El encargado de trabajos realiza la petición de la interrupción de la circulación por vía II al jefe del CTC de Miranda de Ebro y éste se la concede mediante el preceptivo telefonema, que queda anotado en el libro de bloqueo. Los operarios inician su actividad en la vía II utilizando para los trabajos una plataforma portaherramientas situada sobre la vía.</p> <p>Por su parte, el tren de viajeros 282 de la empresa ferroviaria Renfe Operadora, con origen Irún y destino Vigo Guixar, venía circulando por vía II con normalidad. Tenía dispuesto paso directo por la estación de Calzada de Bureba (PK 428+280), por lo que alcanza la señal de entrada E2 (429+073) en indicación de vía libre a 67 km/h, y la señal de salida S2/2 (PK 428+021) también en verde a 81 km/h. Tras salir de la estación de Calzada de Bureba aumenta progresivamente la velocidad durante unos 4,7 kilómetros hasta alcanzar la velocidad de 147 km/h (en el PK 423+331).</p> <p>El maquinista reduce la velocidad al percatarse de la presencia en la vía 2 de los trabajadores y hace uso del silbato (según su propia declaración). Éstos salen de la vía, y el maquinista ve sobre la misma una plataforma de trabajos, arrollándola en el PK 422+950 a la velocidad de 126 km/h, haciendo uso del freno de emergencia y quedando detenido el tren en el PK 422+350.</p> <p>A su vez, el encargado de trabajos declara que al ver que un tren se aproximaba rápidamente por vía 2, donde estaban trabajando, mandó retirarse al personal y realizó señales de parada al maquinista del tren.</p> <p>Como consecuencia del accidente no se ocasionan daños personales.</p>

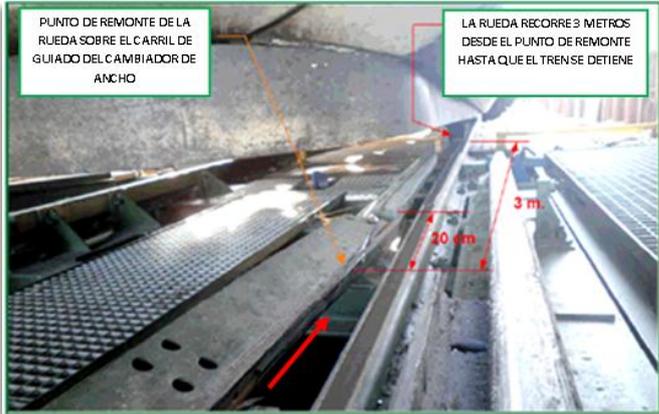
Expediente	Fecha	Línea	Administrador	Operador	Lugar
0044/14	31/08/2014	060 Bif. Cambiador Zaragoza-Delicias - Cambiador Zaragoza-Delicias	Adif	Renfe Operadora	Estación (cambiador de ancho)
<b>Resumen:</b>

<p>PUNTO DE REMONTE DE LA RUEDA SOBRE EL CARRIL DE GUIADO DEL CAMBIADOR DE ANCHO</p> <p>LA RUEDA RECORRE 3 METROS DESDE EL PUNTO DE REMONTE HASTA QUE EL TREN SE DETIENE</p> <p>30 cm</p> <p>3 m</p> <p>El tren de viajeros de larga distancia 632 de la empresa ferroviaria Renfe Operadora, al efectuar su paso por el cambiador de ancho de Zaragoza Delicias de la línea 060 Bifurcación Cambiador de Zaragoza Delicias a Cambiador de Zaragoza Delicias, descarrila al realizar el cambio de ancho.</p> <p>El cambio de ancho de estándar a ibérico se realiza correctamente por los 15 primeros ejes del tren 632 (rama 120004) pero la rueda derecha del eje 16 no realiza su traslación axial por agarrotamiento del semiacoplamiento causado por una insuficiente lubricación, al estar degradada la grasa por existir deterioro de la junta. El tren 632 queda detenido en el cambiador de ancho con la mencionada rueda descarrilada. No se producen víctimas.</p>

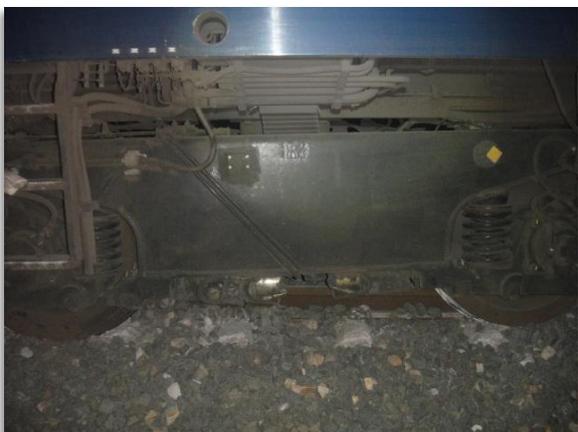
Expediente	Fecha	Línea	Administrador	Operador	Lugar
0051/14	02/09/2014	770 Valdecilla La Marga-Oviedo	Adif (RAM)	Renfe Operadora (SAM)	Plena Vía
<b>Resumen:</b>

<p>Un tren de mercancías de Renfe Operadora descarrila parcialmente a la altura del PK 451+557 de la línea de la red de ancho métrico (RAM) 770 Valdecilla La Marga-Oviedo, entre la estación de Unquera y el apeadero de Colombres, en el municipio de Rivadedeva (Cantabria). No se producen daños personales.</p>				
<b>Conclusión:</b>	Suceso aún en fase de investigación.

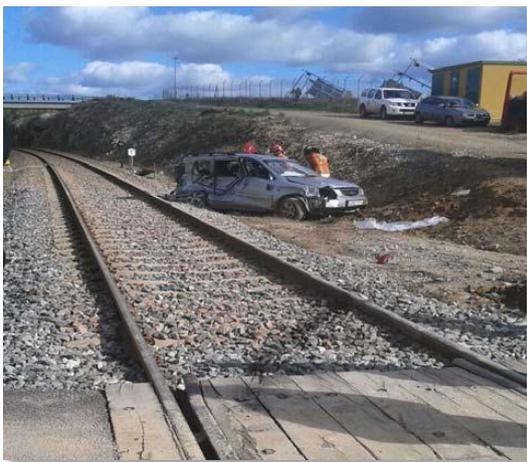
Expediente	Fecha	Línea	Administrador	Operador	Lugar
<b>0060/14</b>	09/11/2014	512 Zafra-Huelva Cargas	Adif	Renfe Operadora	<b>Plena Vía</b>
<b>Resumen:</b>

<p>Un tren de viajeros de media distancia de Renfe Operadora arrolla a un vehículo de carretera que cruza el paso a nivel, clase A, situado en plena vía en el PK 130+742 de la línea 512 Zafra – Huelva, entre Gibraleón y Calañas (Huelva). Fallece uno de los dos ocupantes (menor que acompañaba a su padre, conductor del vehículo). En las proximidades, existe un paso superior.</p>				
<b>Conclusión:</b>	Suceso aún en fase de investigación.

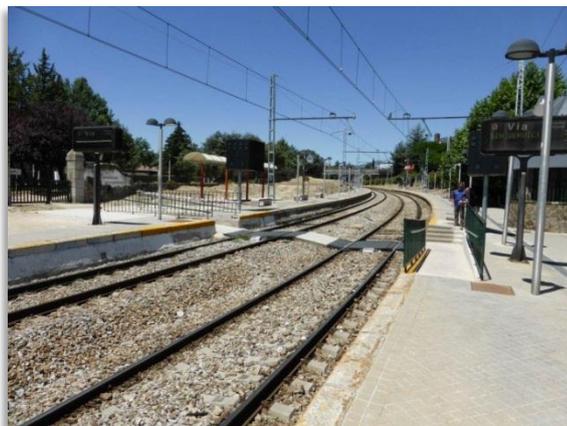
<b>Conclusión:</b>	El accidente se produjo por la invasión del gálibo de la vía por la víctima, al cruzar por el paso entre andenes sin percatarse de la llegada del tren.
<b>Destinatario final</b>	<b>Recomendación</b>
Agencia Estatal de Seguridad Ferroviaria (AESF)	<b>36/14-1</b> Iniciar las gestiones encaminadas a la sustitución del actual paso entre andenes de la estación por un paso a distinto nivel.
Agencia Estatal de Seguridad Ferroviaria (AESF)	<b>36/14-2</b> Mientras se mantenga el actual paso entre andenes, gestionar el refuerzo de la señalización del mismo, colocando carteles que recuerden a los peatones la necesidad de mirar y cerciorarse de que no se aproxima ningún tren.
Agencia Estatal de Seguridad Ferroviaria (AESF)	<b>36/14-3</b> Impulsar la actividad del grupo de trabajo sobre la accidentabilidad en estaciones de la AESF.

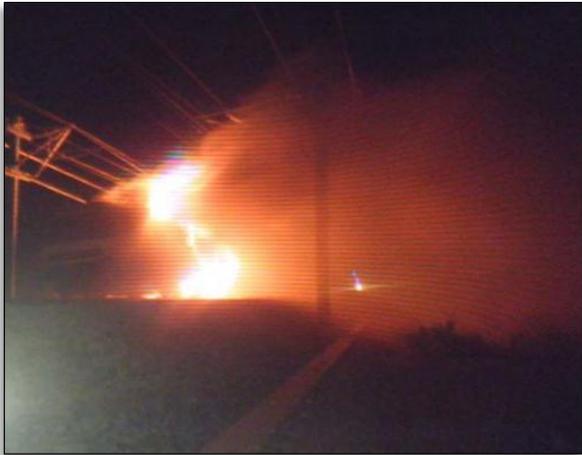
<b>Conclusión:</b>	Suceso aún en fase de investigación.

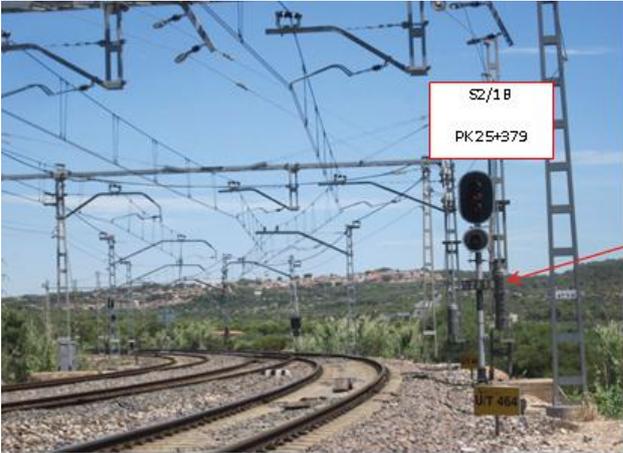
Expediente	Fecha	Línea	Administrador	Operador	Lugar
0037/14	10/07/2014	240 San Vicente de Calders-L'Hospitalet de Llobregat	Adif	Renfe Operadora	Estación
Resumen:

<p>El tren de mercancías BAX80, de Renfe Operadora, procedente de Selgua (Huesca) y destino Barcelona Can Tunis, realiza su entrada en la estación de Sant Vicenç de Calders por el lado Torredembarra con itinerario establecido a vía 2 y con la señal de entrada E2 en indicación de anuncio de parada y la S2/2 de salida con la misma indicación. Mientras, el tren de viajeros 28026 [también de Renfe Operadora, con origen en la estación de Sant V. de Calders y destino L'Hospitalet de Llobregat] efectúa su salida desde vía 7 con itinerario establecido por vía 3B y, tras pasar por la aguja 17, realiza su paso por la aguja 3. A las 11:30 horas el tren 28026 ocupa el circuito de vía CV269 y el tren BAX80 circula por los cambios 49, 47, 41 y 39 y se aproxima a la señal S2/1B que luce en indicación de parada y precede a la aguja 17. Seguidamente, a las 11:30 horas, el tren BAX80 rebasa la baliza de pie de la señal S2/1B en indicación de parada, a una velocidad de 22 km/h, y se produce la activación del freno de emergencia por parte del sistema ASFA.</p>

En el momento de producirse el rebase en el mismo sentido y precediéndolo, circula el tren 28026 sin existir ninguna señal que pudiera detener al tren BAX80. Se produce un conato de colisión entre ambos trenes. Finalmente el tren BAX80 quedó detenido sin llegar a talonar la aguja 17. No se produjeron víctimas ni daños materiales.
<b>Conclusión:</b>	El incidente se produce por fallo humano del personal de conducción del tren de mercancías BAX80 y más concretamente por un error de percepción de la indicación de la señal, debido posiblemente a una falta de atención en la conducción, teniendo como consecuencia el incumplimiento de la orden dada por la señal S2/1B y el rebase indebido de ésta, incumpléndose los artículos 217.1 y 320.4 del Reglamento General de Circulación.
<b>Recomendación</b>	
	Considerando adecuadas las medidas adoptadas por Renfe Operadora, consistentes en: <ul style="list-style-type: none"> <li>• Aplicación al maquinista de la Circular Operativa nº 1 de Presidencia.</li> <li>• Otras acciones orientadas a la mejora de la gestión del riesgo por fallo humano en la conducción.</li> </ul> No se establecen recomendaciones.

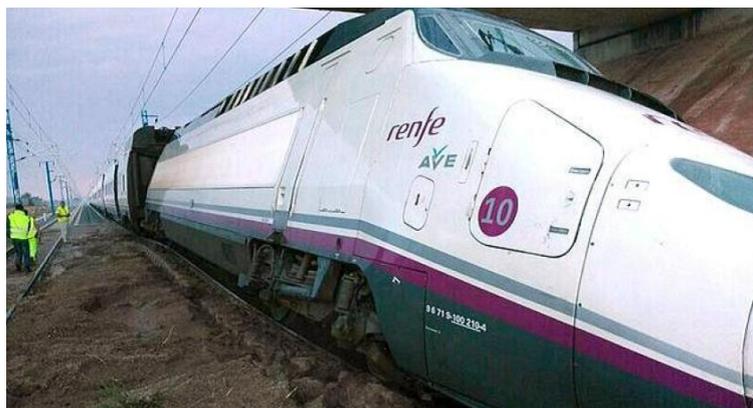
Expediente	Fecha	Línea	Administrador	Operador	Lugar
0034/14	02/07/2014	042 Bifurcación Albacete-Alicante	Adif	Renfe Operadora	Plena vía

En el PK 368+925 de la línea de alta velocidad 042 Bif. Albacete – Alicante, entre Chinchilla y Bonete, provincia de Albacete, el tren de alta velocidad 4100 de la empresa ferroviaria Renfe Operadora, procedente de Madrid-Atocha (origen

Gijón-Sanz Crespo) y con destino Alicante, circulando por vía II sufre la activación del frenado de urgencia del sistema ASFA, y queda detenido en el PK 370+000. El motivo fue la rotura del captador ASFA debido al paso a velocidad elevada (200 km/h, según declaración de su maquinista) por una zona de vía inundada a causa de las lluvias torrenciales localizadas sufridas en la zona. El maquinista informa a las 19:08 horas al CRC de Albacete de la situación y advierte de la existencia de acumulación de agua y que cruza las vías por el PK 369+000.

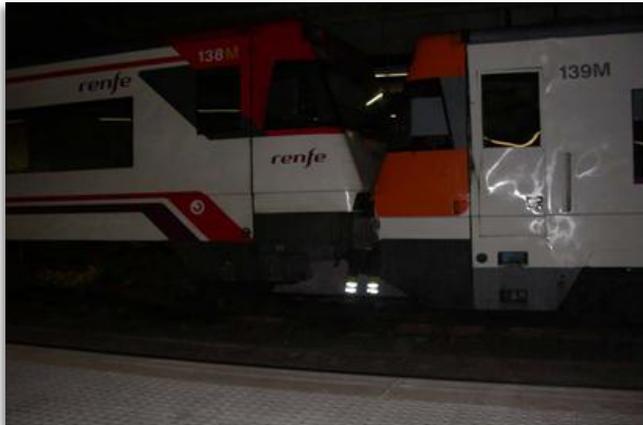
<b>Conclusión:</b>	<p>El accidente se produce por fallo humano del personal de conducción del tren 25706, concretamente por una falta de atención en la conducción. Como consecuencia no se cumplimentan correctamente las condiciones reglamentarias prescritas para el rebase autorizado de la señal E9, al incumplirse los artículos 218.1 y 141.2 del RGC. Como factor coadyuvante que ha podido facilitar el suceso se apunta un incumplimiento reglamentario del personal de conducción, ya que el tren circulaba con velocidad prefijada, incumpliendo el Aviso SC nº 37 de la DSC de Renfe Operadora, que prescribe conducción manual en las circunstancias de este suceso (circular en condiciones de marcha a la vista).</p>				
<b>Recomendación</b>					
<p>Considerando adecuadas las medidas adoptadas por Renfe Operadora, no se establecen recomendaciones.</p>

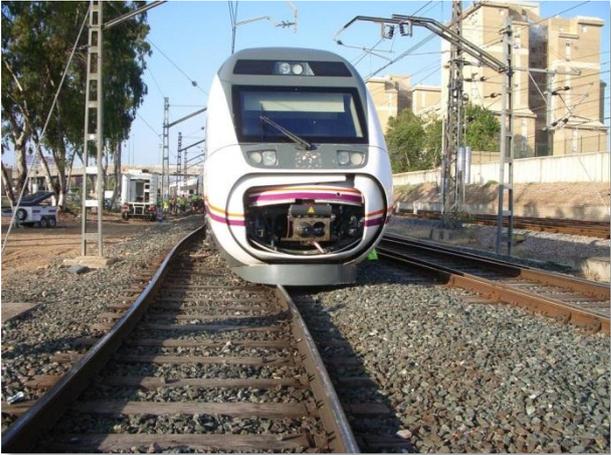
Expediente	Fecha	Línea	Administrador	Operador	Lugar
0042/13	26/05/2013	400 Alcázar de San Juan-Cádiz	Adif	Renfe Operadora	Estación
<b>Resumen:</b>

<p>La composición vacía del tren de viajeros 39324 (ocho vehículos), es autorizada a realizar movimiento con marcha de maniobra desde el Centro de Tratamiento Técnico (CTT) a la vía 10 de la estación de Sevilla Santa Justa. La composición inicia el movimiento desde la señal S2/1C (rebase autorizado) y en su recorrido para acceder a dicha vía pasa por diferentes desvíos y en el nº 18 descarrila de los cuatro bogies de los dos primeros coches - ocho ejes - del automotor que circulaba en cola del tren, a la altura del PK 570+580 de la línea 400 Alcázar de San Juan a Cádiz, en la aguja nº 18 de la citada estación.</p> <p>Los vehículos descarrilados invaden el galibo de la vía contigua y éstos colisionan con la cabeza motriz trasera del tren de viajeros 2135 que, circulando en ese momento en sentido contrario por la vía I, realizaba itinerario de salida desde la vía 7 de la citada estación con destino a Madrid Puerta de Atocha, procedente de Cádiz.</p>

<b>Conclusión:</b>	El accidente se produce por el fallo en la infraestructura, al encontrarse en estado deficiente las sujeciones y las traviesas del desvío nº 18, lo que permitió que la vía se abriera al paso del tren.				
<b>Destinatario final</b>	<b>Recomendación</b>				
Adif	<b>42/13-1</b> Hacer un plan de inspección específico de los desvíos situados en vías de acceso a instalaciones ferroviarias que soporten un número elevado de circulaciones. Ante la existencia de deficiencias de seguridad, actuar en consecuencia.

**42/13-1** Hacer un plan de inspección específico de los desvíos situados en vías de acceso a instalaciones ferroviarias que soporten un número elevado de circulaciones. Ante la existencia de deficiencias de seguridad, actuar en consecuencia.

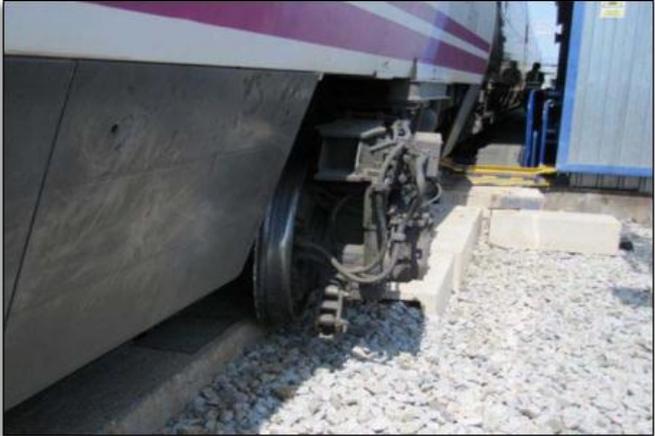
<p>Cuando el tren realizaba la maniobra de cambio de ancho dentro de las instalaciones del cambiador a una velocidad de entre 5 y 6 km/h, el personal de la instalación avisa al maquinista al percatarse de que la rueda izquierda del séptimo eje según el sentido de la marcha (perteneciente al cuarto bogie ubicado en el segundo coche) no había realizado correctamente el cambio de ancho quedando enclavada en ancho ibérico. El maquinista hizo uso del freno de urgencia no pudiendo evitar que el tren descarrilara al perder la rueda el plano de rodadura.</p> <p>El tren quedó detenido con la rueda descarrilada fuera de la vía a unos 40 centímetros del carril y la rueda derecha del mismo eje dentro de la caja de la vía, quedando el bogie girado a la izquierda según el sentido de la marcha.</p> <p>No se produjeron heridos ni víctimas mortales, pero sí daños en la rueda descarrilada y en las instalaciones del cambiador del ancho.</p>

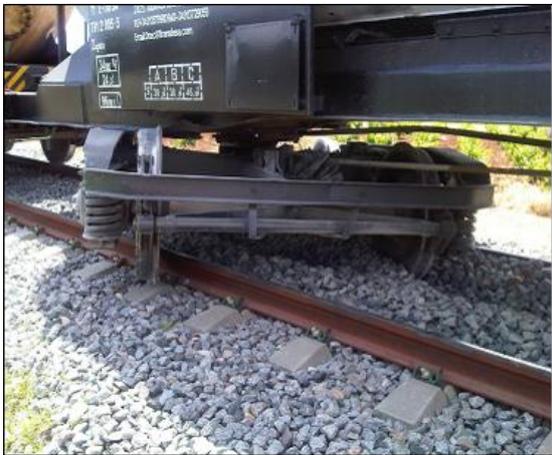
Expediente	Fecha	Línea	Administrador	Operador	Lugar
0048/13	20/05/2013	516 Mérida-Los Rosales	Adif	Renfe Operadora	Plena vía
<b>Resumen:</b>

<p>El tren de mercancías 83036, compuesto por 2 locomotoras de la empresa ferroviaria Renfe Operadora y 12 vagones propiedad de Transfesa, procedente de Badajoz y con destino a Huelva-Cargas, pasa por la señal de salida de Calamonte (PK 6+500), en indicación de vía libre, a la velocidad de 84 km/h y sigue circulando con normalidad.</p> <p>Seguidamente, entre Torremejía (PK 17+500) y Almendralejo (PK 29+600) se produce el descarrilamiento (PK 25+564), a la velocidad de 96 km/h, del vagón cisterna de mercancías peligrosas (vacío y sin limpiar) que ocupaba el tercer lugar de la composición.</p> <p>El tren recorre 585 metros con el vagón descarrilado hasta que se detiene por la acción del maquinista sobre el freno al observar el descarrilamiento por el espejo retrovisor.</p> <p>El vagón descarrila de su bogie delantero, quedando éste girado hacia el lado derecho de la vía y con su primer eje con la rueda derecha fuera de la caja de la vía y la rueda izquierda dentro, y su segundo eje a la inversa: con la rueda derecha dentro y la rueda izquierda fuera de la caja de la vía.</p>

<b>Conclusión:</b>	La hipótesis más probable de la causa del accidente es la existencia de defectos de nivelación, peralte y alabeo en las proximidades (a unos 15-20 m) del punto de descarrilamiento.				
<b>Destinatario final</b>	<b>Recomendación</b>				
Adif	<b>48/13-1</b> Establecer procedimientos que aseguren la adopción de medidas de corrección de los defectos del estado de la vía detectados y catalogados como de tratamiento urgente. Hasta tanto, adoptar las medidas necesarias para evitar riesgos en las circulaciones.

**48/13-1** Establecer procedimientos que aseguren la adopción de medidas de corrección de los defectos del estado de la vía detectados y catalogados como de tratamiento urgente. Hasta tanto, adoptar las medidas necesarias para evitar riesgos en las circulaciones.

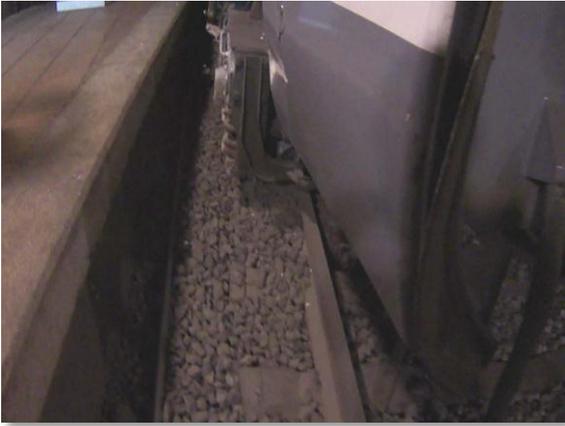
Expediente	Fecha	Línea	Administrador	Operador	Lugar
0069/13	27/10/2013	220 Lleida Pirineus- L'Hospitalet de Llobregat	Adif	Renfe Operadora	Estación
<b>Resumen:</b>

<p>En la estación de Sant Andreu Arenal (Barcelona), de la línea 220 Lleida Pirineus – L'Hospitalet de Llobregat, debido a una avería por ocupación del circuito de la aguja número 4 (CV A4), las señales E2 (entrada) y R2 (retroceso) lucían permanentemente en indicación de parada. El jefe del CTC autorizaba mediante telefonemas el rebase de estas señales a los trenes afectados y ejecutaba los movimientos de las agujas solicitados por los agentes de mantenimiento para localizar la avería. El tren de viajeros de cercanías 28744 de Renfe Operadora se aproxima a la estación donde tiene parada prevista. Pasa por la señal avanzada E'2, en anuncio de parada, y por la baliza previa de la señal de entrada E2 quedando detenido antes de la señal E2 (indicación de parada). El jefe del CTC autoriza al maquinista el rebase de las señales E2 y R2, estando las agujas 4, 6 y 12 orientadas a vía directa, y el tren reanuda su marcha. Antes de estacionarse el tren en vía 2, el jefe del CTC actúa sobre la aguja número 12, cambiando ésta su orientación a vía desviada (vía 4), cuando seguía pasando el tren por dicha aguja. Como consecuencia, seguidamente se produce el descarrilamiento del último coche que colisiona lateralmente con el andén de las vías 2/4 y se rompe la unión entre los dos últimos coches de la composición, produciéndose la rotura de las tuberías de freno y la consiguiente frenada de emergencia. Tres viajeros resultan heridos leves.</p>

Adif	<p><b>69/13-1</b> Insistir en los cursos de reciclaje al personal de circulación del riesgo que suponen las conductas no conformes a norma, aunque éstas tengan por finalidad el intento de posibilitar la explotación ferroviaria en condiciones degradadas.</p>

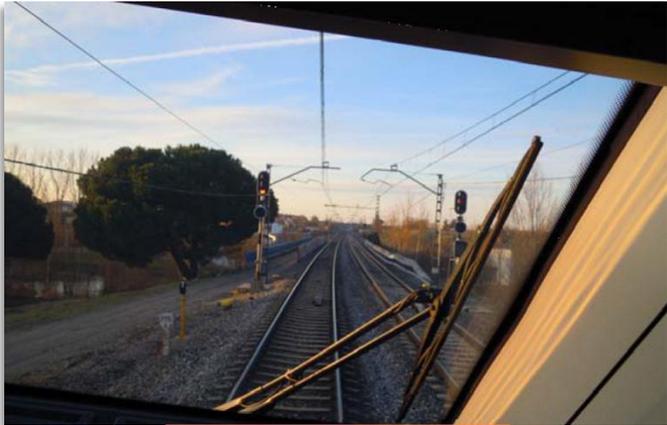
<p>El tren VB688 tenía problemas en uno de los motores y se había producido una fuga de gasoil (reparada por dos operarios que acompañaban el tren desde el taller de Valladolid). Poco antes de la señal avanzada E'2 de la estación de Viana se vuelve a parar el motor, el maquinista actúa sobre el panel de control y lo arranca de nuevo. Seguidamente el tren pasa por la señal avanzada E'2 en anuncio de parada y continúa la marcha sin reducir la velocidad. Al llegar a la baliza previa de la señal de entrada E2 se activa el frenado de urgencia por el sistema ASFA (al superar la velocidad de control de paso por la baliza) y rebasa las señales de entrada E2 y retroceso R2, que estaban en indicación de parada por encontrarse establecido itinerario de entrada hacia la vía 4 para el tren auscultador PD601. El tren VB688 se detiene en el PK 235+244, rebasando la señal E2 en 343 metros y quedando a 58 metros de un paso a nivel existente en la estación. El tren VB688 finalmente queda detenido en la vía 2 a una distancia de 226 metros del tren PD601 estacionado frente a la señal S1/4 de la vía 4, produciéndose conato de colisión entre ambos trenes al hallarse la aguja A8 en posición invertida (de la vía 2 a la vía 4).</p>

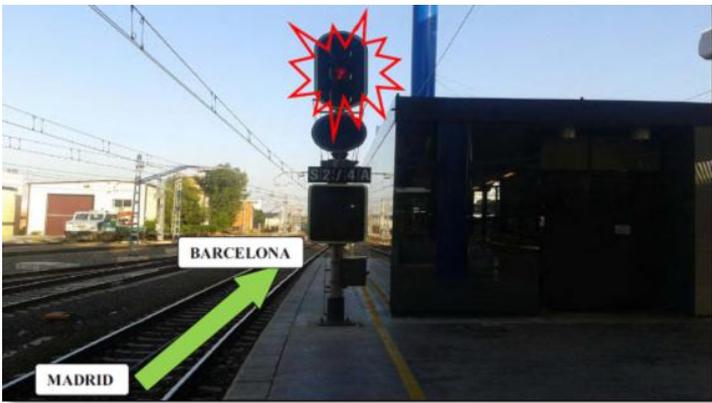
Expediente	Fecha	Línea	Administrador	Operador	Lugar
0052/13	11/07/2013	200 Madrid-Barcelona	Adif	Renfe Operadora	Estación
<b>Resumen:</b>

<p>El tren de mercancías 80382 de Renfe Operadora compuesto por 27 vagones de los cuales cinco transportaban mercancías peligrosas, se disponía a realizar su entrada hacia la vía 4 de la estación de Lleida Pirineus (Lleida) de la línea 200 Madrid Chamartín - Barcelona Estació de França.</p>
	<p>A la vez el tren regional 15626 Renfe Operadora (Rodalíes), que estaba estacionado en la vía 6, tenía prescrita su salida a las 19:58 horas con destino a L'Hospitalet de Llobregat.</p> <p>El jefe de circulación estableció itinerario de entrada a la vía 4 hasta la señal de salida S2/4A para el tren 80382. Simultáneamente, estableció itinerario de salida desde la vía 6 para el tren 15626. El tren 80382 hizo su entrada a la vía 4 pasando por la señal avanzada 1806 a una velocidad de 72 km/h y estando ésta en anuncio de parada. Seguidamente pasa por la señal de entrada E2 a 30 km/h también en anuncio de parada. Continúa circulando por la vía 4 de la estación y pasa por la señal de salida interior S2/4 a una velocidad de 28 km/h en anuncio de parada. En ese mismo instante, el tren 15626 se encontraba realizando la salida de vía 6 dirigiéndose hacia el escape formado por las agujas 7/5. Entre tanto, el tren 80382 continúa su marcha por la vía 4 a 30 km/h hasta la señal S2/4A que se encontraba en indicación de parada. A unos 115 metros de la señal S2/4A el maquinista del tren 80382 aplicó freno de urgencia produciéndose la frenada de emergencia del tren. El tren 80382 rebasó la señal S2/4A en rojo a una velocidad de 11 km/h, quedando finalmente detenido tras rebasar dicha señal en 7 metros.</p> <p>En el momento de producirse el rebase de la señal S2/4A por el tren 80382, el tren 15626 se encontraba circulando por el escape formado por las agujas 7/5.</p> <p>En concreto, la aguja 5 está situada a unos 500 metros del punto de detención del tren 80382 y en la misma trayectoria, produciéndose conato de colisión.</p> <p>No se produjeron daños materiales ni personales.</p>

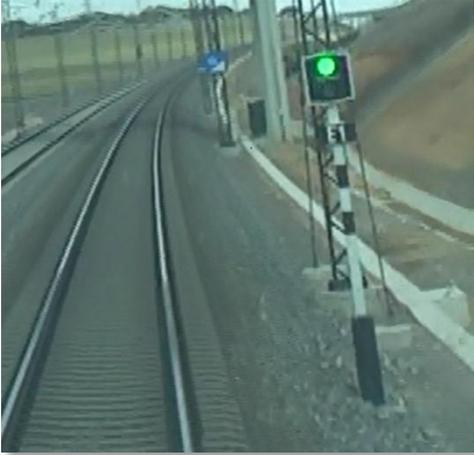
Expediente	Fecha	Línea	Administrador	Operador	Lugar
0066/13	26/09/2013	AV 080 Madrid Chamartín-Valladolid Campo Grande	Adif	Renfe Operadora	Puesto de bloqueo
<b>Resumen:</b>

<p>El tren de viajeros 4083 de Renfe Operadora procedente de Madrid Chamartín y destino Santander circula con normalidad por vía I, con itinerario establecido hasta la señal E1 del puesto de bloqueo (P.B.) de Río Duero (Valladolid), de la línea AV 080 Madrid Chamartín – Valladolid Campo Grande, estando en indicación de parada.</p> <p>El tren 4076, de Renfe Operadora, circula en sentido contrario por vía única, con las señales E'4 en anuncio de precaución y la señal E4 en anuncio de parada e itinerario establecido de paso a vía II en el P.B. de Río Duero.</p> <p>El tren 4083 pasa por la baliza previa de la señal E'1 que se encuentra en indicación de anuncio de parada (que reconoce) a una velocidad de 155 km/h. Posteriormente el maquinista aplica freno rápido a una velocidad de 149 km/h (después freno de urgencia), pasando a una velocidad de 135 km/h por la baliza previa de la señal E1. Seguidamente se produce el rebase de dicha señal, que se encuentra en indicación de parada, a una velocidad de 65 km/h y la detención a una distancia de 141 metros de ésta.</p> <p>Como consecuencia del rebase, la señal E'4 cambia a anuncio de parada y la señal E4 a parada y el tren 4076, que circulaba por el circuito anterior a la primera (E'4), se detiene ante la segunda (E4). Ambos trenes quedan enfrentados a una distancia de 959 metros.</p>

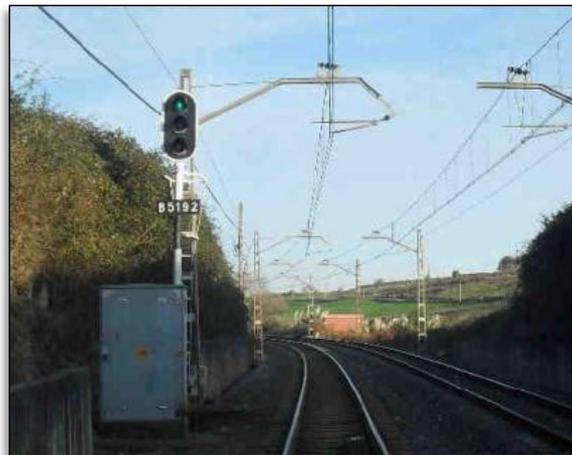
El tren 6725, de Renfe Operadora, procedente de Puente de San Miguel y destino Santander, circulaba con problemas eléctricos, quedando detenido en la estación de Requejada. Allí se decidió que se fusionara al tren 6727, de Renfe Operadora, procedente de Puente de San Miguel y destino Santander. Ambos trenes continúan la marcha fusionados y en mando múltiple con número de tren 6725. Los problemas continuaron, circulando sin poder superar la velocidad de 20 km/h y produciéndose numerosas frenadas de emergencia y activación del sistema de arenado de ambos trenes. Unido a lo anterior los sistemas de arenado de los dos trenes acoplados eyectaron un volumen de arena excesivo.

El tren 6923 de Renfe Operadora, también con origen en Puente de San Miguel y con destino Santander, circulaba a continuación del tren 6725 (UT 3811 y UT 3808). Al llegar a la señal intermedia B5192 (PK 519+252) del tramo entre Mogro (PK 516+702) y Bezana (PK 522+207), el tren 6923 se detuvo ante ella al estar ésta en indicación de parada al hallarse el cantón que ésta protege ocupado por el tren 6725.

El tren 6923 rebasó la señal B5192 en 48 metros, quedando distanciado del tren 6725 en 198 metros. No se produjeron heridos, víctimas mortales ni daños materiales.
