INFORME TÉCNICO A-09/2010

Investigación del incendio y hundimiento del pesquero NOU ESQUITX, a 4 millas al este de la Isla Encalladora, en el cabo de Creus (Girona), el 12 de noviembre de 2009.

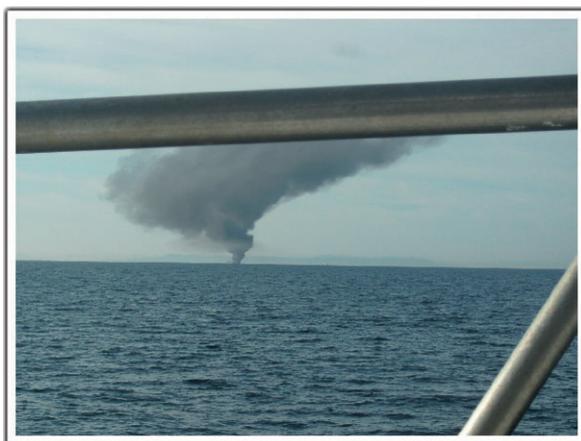
Figura 7. Columna de humo producida por el incendio del pesquero

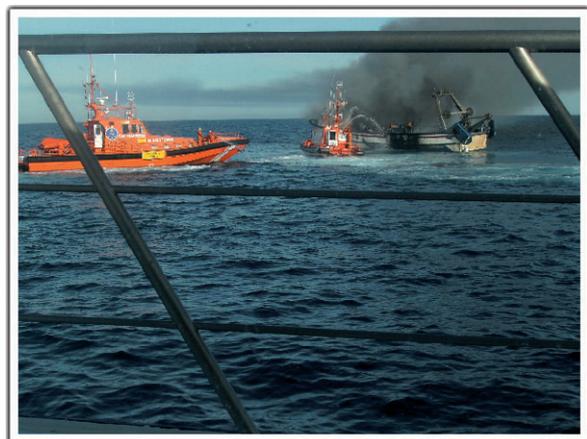
Figura 8. Embarcaciones Salvamar en labores de extinción

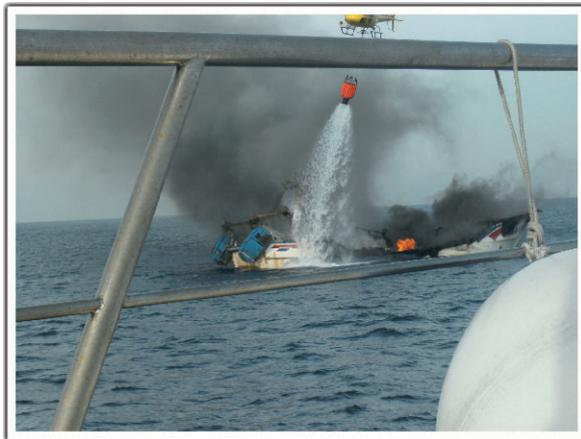
Figura 9. Helicóptero de los bomberos de la Generalitat en labores de extinción

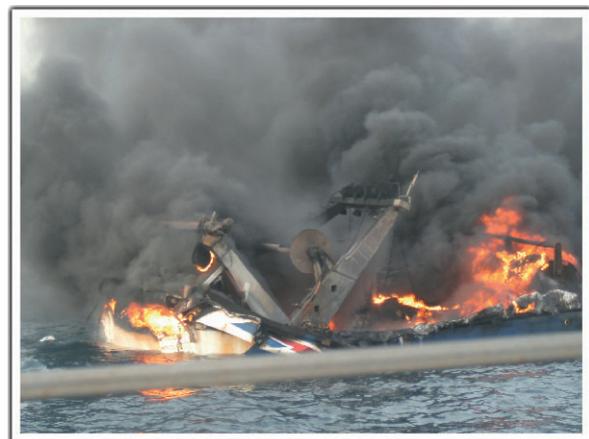
El pesquero continuó ardiendo hasta agotar los materiales inflamables de la estructura, los percheros y el combustible almacenado en los tanques del buque, hundiéndose a las 16:05 horas en la posición geográfica I: 42° 22,15' N y L: 003° 28,73' E.

Figura 10. Momentos previos al hundimiento del pesquero

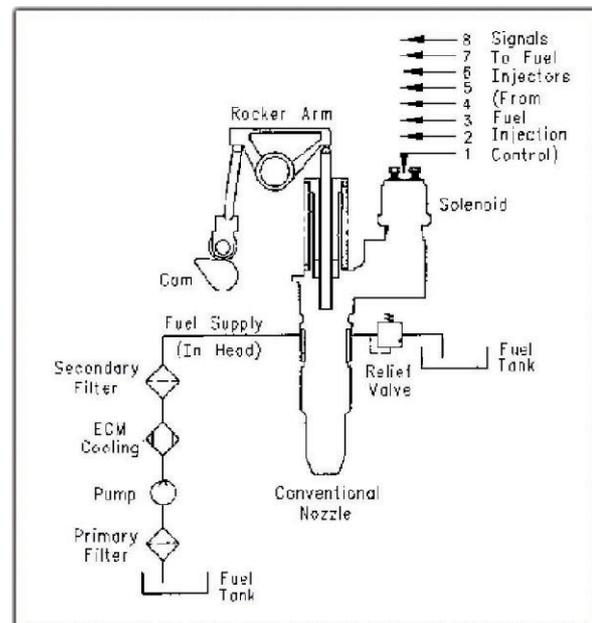
Figura 11. Esquema del sistema de combustible del motor principal

1. Una fuga de gasoil del circuito de combustible del motor principal, probablemente del filtro secundario o de los tubos que conectan éste con los inyectores, que hubiese podido proyectarse sobre una superficie a alta temperatura.
2. Una fuga de aceite del circuito de lubricación del turbocompresor, por rotura o desconexión de algún tubo de dicho circuito, que hubiese podido proyectarse sobre una superficie a alta temperatura.

De haberse montado incorrectamente de la tapa de cierre del filtro de combustible, o de haberse manipulado alguno de los racores de los tubos que unían el citado filtro con los inyectores de los cilindros para su purgado, podría haberse producido una fuga de gasoil. La presión de dicho combustible en el interior del circuito estaba en

Del análisis de las hipótesis formuladas en los párrafos precedentes, se puede concluir que, la causa más probable del incendio fue una fuga de gasoil en el circuito de combustible, que se proyectó sobre el calorifugado del colector de exhaustación de gases de escape. Como dicho calorifugado no era impermeable, se impregnó con el gasoil proyectado hasta que éste alcanzó la superficie del colector, en donde la alta temperatura de los gases, superior a la del punto de inflamación del combustible, actuó como fuente de ignición.

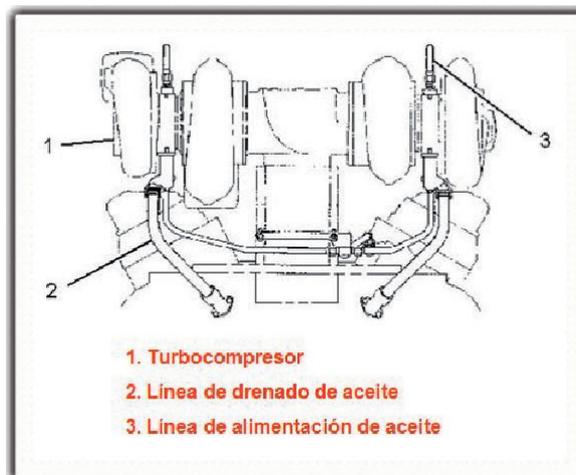
Figura 14. Esquema del sistema de lubricación del turbocompresor

La segunda de las hipótesis consiste en una posible fuga de aceite en el circuito de lubricación del turbocompresor, pero resulta menos probable que la anterior. Dado que no se tiene conocimiento de que se hubiera realizado ningún tipo de intervención sobre dicho circuito, la rotura o desconexión de un tubo del mismo sólo habría podido darse de forma fortuita o como consecuencia de una posible falta de mantenimiento.

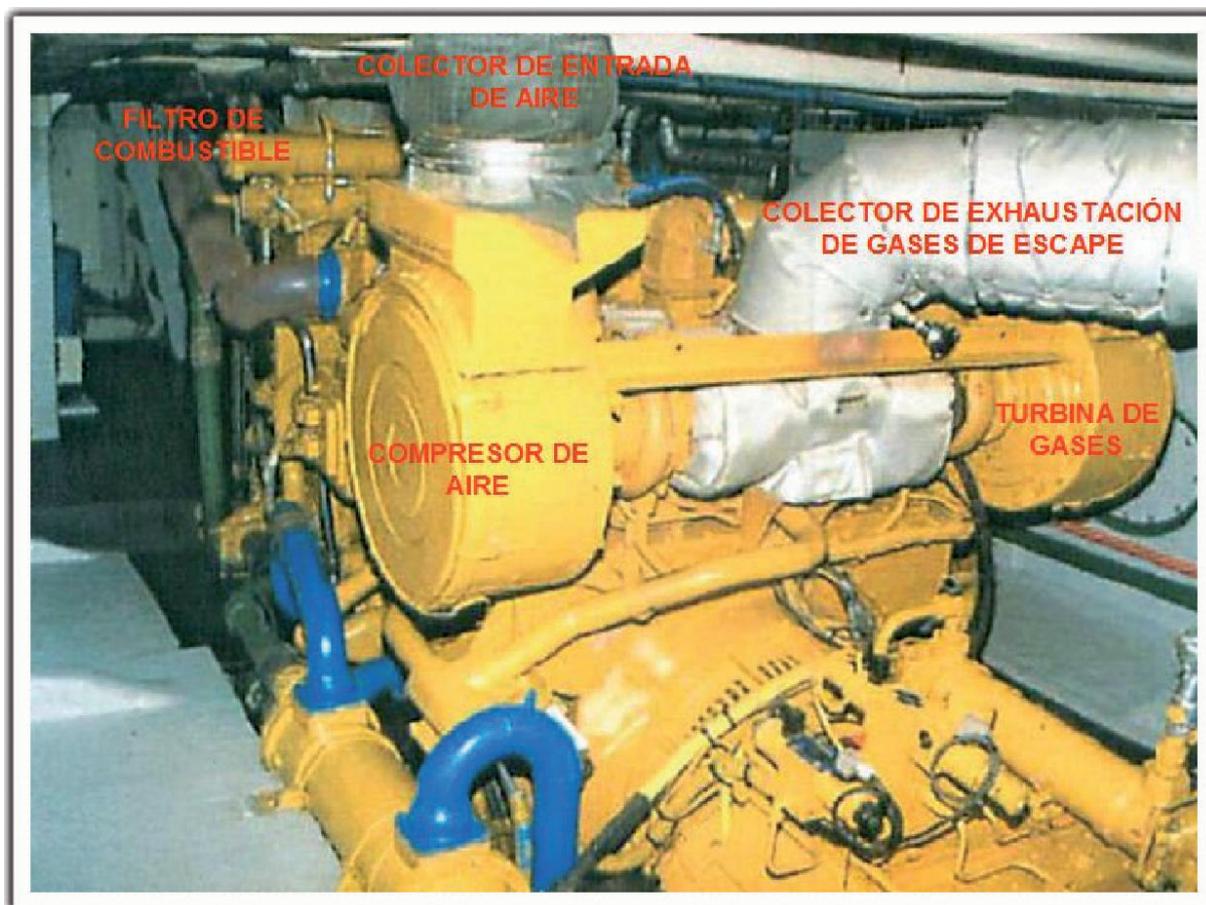
Figura 15. Vista desde popa-babor de un motor de la misma marca y modelo que el que montaba el pesquero siniestrado

El colector de exhaustación de gases de escape contaba con un calorifugado flexible cuya finalidad era servir de protección contra los riesgos de proyección o vertido de hidrocarburos o de cualquier otro producto inflamable al entrar en contacto con su superficie. Cabe indicar que los gases que hay en su interior pueden llegar a alcanzar los 450 °C de temperatura.

Ambos tipos de calorifugado son ignífugos, pero el flexible presenta la desventaja de que no es impermeable y de que, con el paso del tiempo, pierde capacidad de aislamiento si no se reemplazan las mantas y se realiza un mantenimiento adecuado.
