Informe técnico S-27/2011

Investigación de la escora sufrida por el buque pesquero CURRANA TRES, a 50 millas de la costa occidental irlandesa, el 14 de mayo de 2010

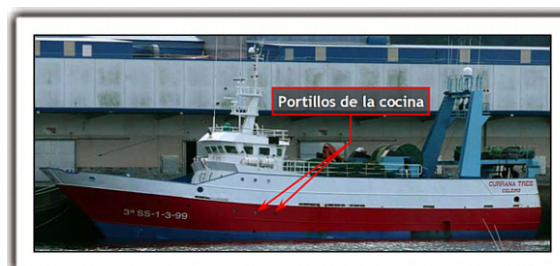
Figura 2. Posición de los portillos de la cocina

En ese momento, yendo en arrastre, iniciaron una virada a babor lo que produjo que el buque adquiriese una pronunciada escora hacia dicha banda, posiblemente favorecida por el viento reinante del Noroeste, que el patrón estimaba con fuerza 5 a 6.

El cocinero dio la voz de alarma, al advertir que los portillos de la cocina (figura 2), situada en la cubierta principal en la banda de babor, quedaban sumergidos.

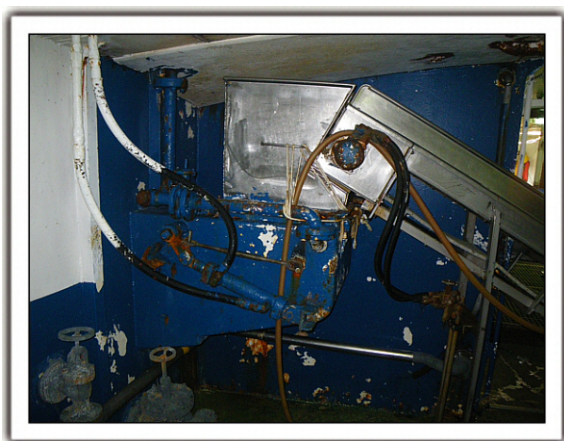
Figura 3. Tolva de desperdicios

Posteriormente se comprobó que la puerta exterior de la tolva de desperdicios había quedado mal cerrada y fue probablemente la causa de la inundación.

La causa más probable del incidente fue la inundación del parque de pesca por la tolva de desperdicios, situada en la banda de babor. La puerta exterior de la tolva de desperdicios había quedado abierta o mal cerrada y la interior estaba abierta.

El agua entraba por la tolva de desperdicios porque el buque tenía un calado a popa excesivo y la parte inferior de la puerta exterior de la tolva de desperdicios estaba habitualmente por debajo de la línea de flotación. De esta forma, durante el arrastre se hundía aún más la popa y el nivel del mar superaba el nivel de la puerta interior de la tolva de desperdicios, provocando la inundación del parque de pesca si las puertas de la tolva de desperdicios estaban abiertas o mal cerradas.

4. El buque es muy sensible a un error operacional en la manipulación de la tolva de desperdicios, ya que el simple descuido de no comprobar que la puerta exterior quedó bien cerrada pudo haber provocado la pérdida del buque. La existencia de dicha abertura supone un riesgo que no se tenía debidamente controlado.

6. Que analice la conveniencia de prohibir en los buques pesqueros el uso de tolvas de desperdicios u otro tipo de aberturas que queden por debajo del primer punto de inundación considerado en los cálculos del libro de estabilidad y en el cálculo del francobordo.

8. Que establezcan procedimientos operativos que garanticen que en cualquier circunstancia las dos puertas de la tolva de desperdicios quedan correctamente cerradas en ausencia de personal en el parque de pesca.

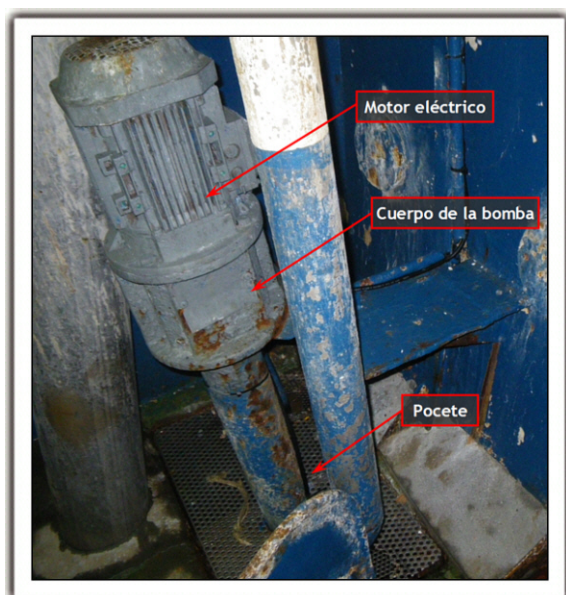
Figura 4. Bomba de achique de popa en la banda de babor del parque de pesca

Con la puerta interior de la tolva de desperdicios cerrada la inundación estaba controlada, pero la escora del buque hacia la banda de babor era tal que el nivel del agua llegaba hasta la cubierta superior. El primer mecánico comprobó si funcionaban las bombas de achique del parque de pesca. El motor eléctrico de la bomba de achique de popa en la banda de babor, que estaba a popa de la tolva de desperdicios en el parque de pesca, no funcionaba al haberse mojado durante la inundación del parque de pesca. El resto de las bombas del parque de pesca (dos en estribor en popa y proa y una en babor en la proa) funcionaban bien pero no achicaban agua porque la inundación no llegaba a sus pocetes debido a que el buque estaba escorado hacia babor y más hundido por popa que por proa.

Cuando el nivel del agua en el parque de pesca quedó por debajo del motor eléctrico de la bomba de achique de popa de la banda de babor, el primer mecánico desmontó el motor, que no funcionaba, y lo cambió por el de la bomba de proa

El agua que entraba por la tolva de desperdicios producía una escora a babor y el hundimiento de la popa. En esta situación sólo la bomba de achique del parque de pesca que estaba en la popa en la banda de babor tenía agua en su pocete y estaba activada. Sin embargo, estas bombas no están diseñadas para hacer frente a una inundación del parque de pesca, y su caudal no era suficiente para evacuar la cantidad de agua que entraba por la tolva de desperdicios, por lo que la inundación del parque de pesca aumentaba progresivamente. Cuando el nivel del agua alcanzó al motor eléctrico de la bomba de achique que estaba funcionando, éste se mojó y la bomba dejó de achicar, incrementando el ritmo de la inundación y poniendo en peligro la estabilidad del buque.

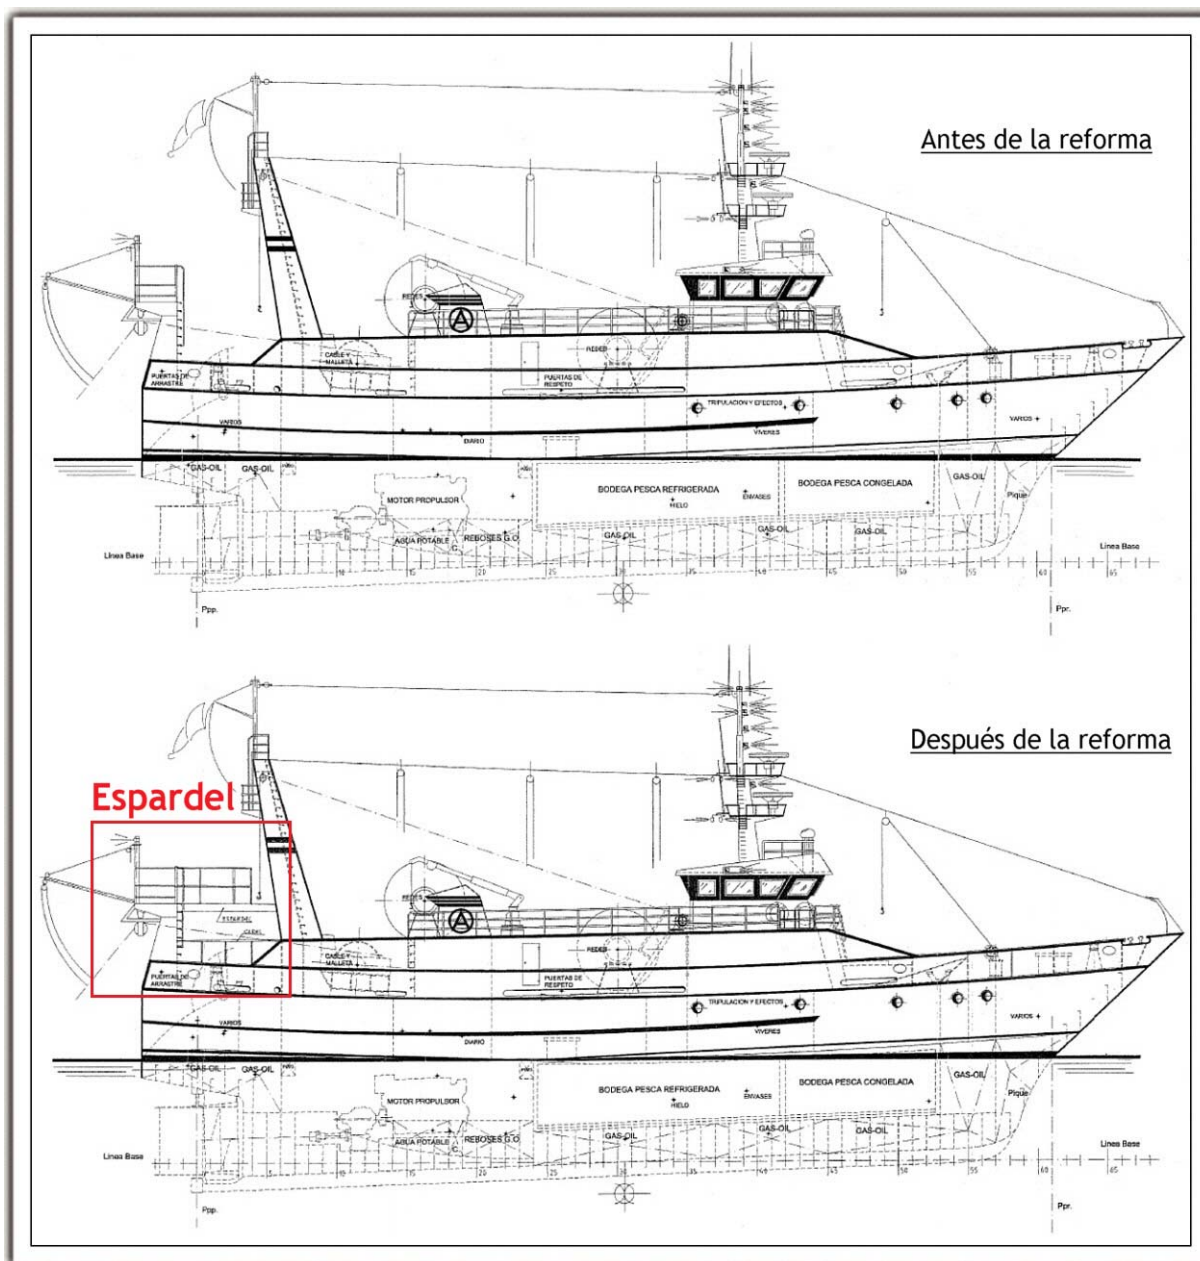
Figura 6. Buque CURRANA TRES. Disposición general antes y después de la reforma de abril de 2005

- Sustitución de la grúa existente de 1,5 t por otra de 3 t y construcción de un esparde! (figura 6).

El total de pesos añadidos al buque con esta reforma fue de 3,48 t, con un peso en rosca inicial de 362,44 t. En el proyecto de modernización, de abril de 2005, se especificaba que el buque seguía cumpliendo los criterios de estabilidad y no era necesaria una nueva prueba de estabilidad ya que la variación del peso en rosca del buque era de un 0,96%.

Ambas reformas del buque se llevaron a cabo sin la autorización previa de la Administración. El buque había aumentado, según los proyectos de reforma, un total de 16,58 t, lo que suponía un 4,54% de su peso en rosca inicial.

Después del incidente, se realizó una inspección del buque que incluyó una nueva prueba de estabilidad, en la que se comprobó que el peso en rosca del buque era de 421,384 t. Respecto al peso en rosca inicial, de 362,44 t, el peso en rosca había aumentado en 59 t, un 16,26%, y no en el 4,54% inicialmente previsto en los proyectos de reforma.

4. Que exija la realización de una prueba de estabilidad siempre que tenga conocimiento de obras de reforma que no hayan sido supervisadas por las Capitanías Marítimas.
