Informe CIAIAC-ULM 2014

Accidentalidad de las
aeronaves ultraligeras
motorizadas (ULM)
en España durante
el año 2014

Fecha de aprobación: 8 de junio de 2015

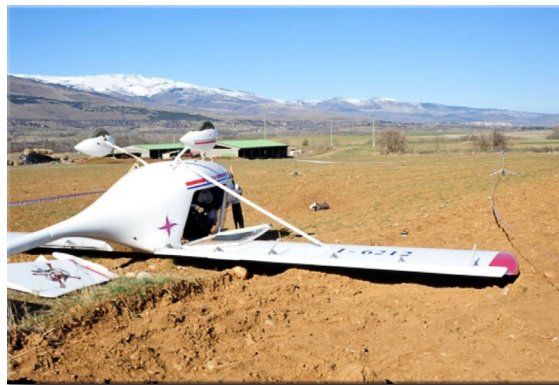
La aeronave ultraligera motorizada Storch II, con matrícula francesa 66-PT y dos ocupantes a bordo (piloto y pasajero), despegó por la pista 25 del aeródromo de La Cerdanya (Girona) y realizó un circuito al sur del campo. De acuerdo con el relato del piloto, hizo un aterrizaje frustrado y durante el ascenso posterior tuvo una parada de motor cuando se encontraba a 100 m de altura aproximadamente.

A continuación realizó un pequeño viraje a la izquierda e intentó un aterrizaje de emergencia en un campo de hierba natural situado a la izquierda de la prolongación del eje de pista. No obstante, no pudo llegar al campo elegido y tomó tierra en un campo anterior de tierra, que era de labor y tenía surcos paralelos a la trayectoria.

Durante la toma de tierra se clavó la rueda delantera y la aeronave capotó y volcó, quedando en posición invertida.

Los dos ocupantes resultaron heridos leves y pudieron salir por sus propios medios. La aeronave sufrió daños de importancia.

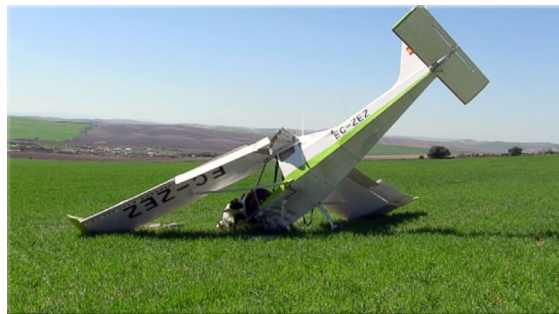
El lunes 17 de marzo de 2014, la aeronave modelo P-92, matrícula EC-ZEZ, sufrió un accidente tras despegar desde un camino del término municipal de El Coronil (Sevilla) cuando se disponía a realizar un vuelo local.

La aeronave inició la carrera de despegue por un camino de pendiente ascendente de aproximadamente un 5%. Inmediatamente después de irse al aire, el piloto percibió

falta de potencia para continuar el ascenso y decidió realizar un viraje a la izquierda para evitar los obstáculos próximos. Durante el viraje la aeronave se precipitó contra el terreno adyacente al camino.

El piloto resultó ileso abandonando la aeronave por sus propios medios. La aeronave sufrió daños en fuselaje, plano izquierdo, pata de morro y hélice.

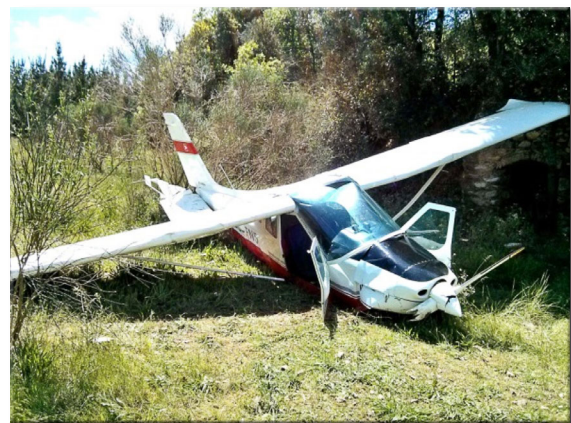
El domingo 27 de abril de 2014, la aeronave Tecnam P-92-ECHO-S, matrícula EC-FN5, despegó por la pista 13 del campo de vuelo de Sant Feliu de Buixalleu (Girona) con destino al campo de vuelo de Torroella de Montgri-L'Estartit (Girona) con el piloto y un pasajero a bordo.

Según manifestó el piloto, tras el despegue detectó la presencia de agua en cabina y subida de temperatura del líquido refrigerante, por lo que decidió regresar al campo de vuelo.

Durante la aproximación, establecido en el tramo de viento en cola y al proceder al giro para el tramo base, la aeronave se precipitó contra el terreno.

El piloto resultó ileso y el pasajero herido grave. La aeronave resultó con daños importantes.

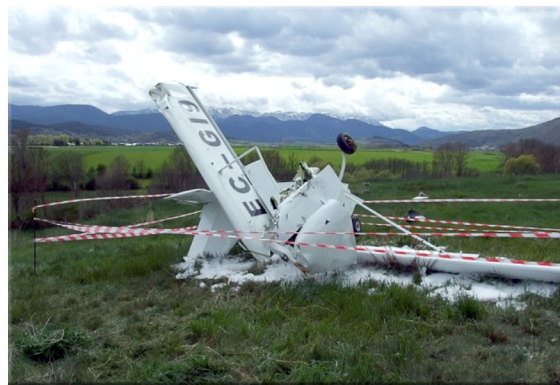
El jueves 1 de mayo de 2014, la aeronave Tecnam P-92-Echo-S, matrícula EC-GI9, que estaba realizando maniobras de instrucción, sufrió un accidente al intentar aterrizar en la pista 07 del Aeródromo de la Cerdanya (Girona).

La aeronave ultraligera, con un instructor y un alumno a bordo, despegó a las 13:30 h por la pista 25 del Aeródromo de La Cerdanya para efectuar un vuelo de instrucción de doble mando. Después de llevar a cabo diversas maniobras para preparación a examen se dirigieron hacia la cabecera de la pista 07. Encima de la cabecera iniciaron una maniobra de espiral. Tras ejecutar una primera vuelta completa y descender hasta unos 600 m sobre el aeródromo, el alumno piloto hizo un tramo de alejamiento con el propósito de completar los últimos tramos del circuito de tráfico. Finalizado el tramo de base izquierda de la pista 07 inició un viraje para incorporarse a final. Realizó un alabeo excesivo y después de varias rectificaciones el instructor decidió tomar los mandos. No consiguió recuperar el control de la aeronave y esta impactó, fuera de campo, contra el suelo a unos 15 m de la cabecera de la pista 07.

El piloto resultó herido levemente, y abandonó la aeronave cargando en brazos al alumno gravemente herido. La aeronave resultó con daños importantes.

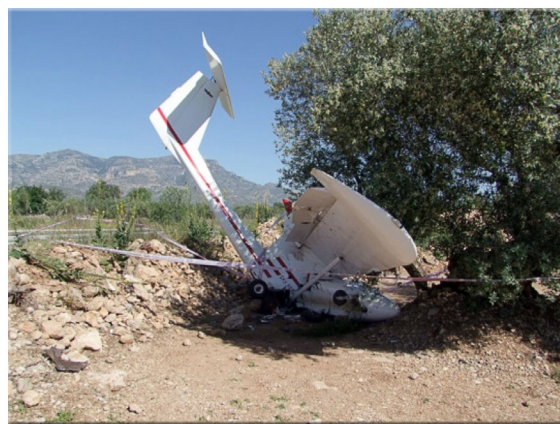
El sábado 03 de mayo de 2014, a las 19:40 horas, la aeronave modelo SKY ARROW 500TF, matrícula 45-ND, sufrió un accidente al tratar de aterrizar en la pista 35 del Campo de Vuelo de Roquetes (Tarragona).

La aeronave procedía del aeródromo El Pinar de Castellón, donde estableció rumbo norte hasta detectar un fallo en el motor. El piloto decidió tomar en la pista del Campo de Vuelo de Roquetes, pero debido a fuertes ráfagas de viento, la maniobra no se realizó con éxito, sobrepasando el final de la pista e impactando con el terreno en el campo de olivos existente en la prolongación de la pista.

A bordo de la aeronave viajaban dos personas, el piloto que resultó ileso, y el pasajero que sufrió la fractura de una pierna. La aeronave resultó destruida.

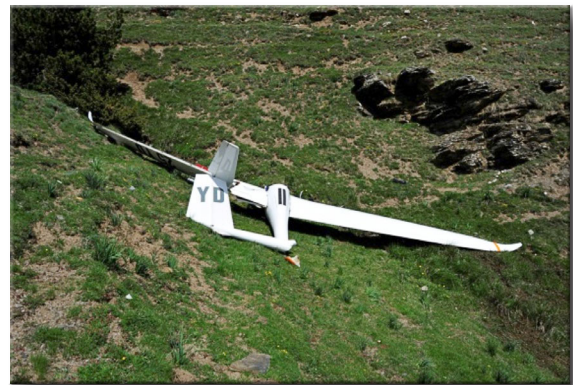
El lunes 05 de mayo de 2014, sobre las 13:00 h, la aeronave modelo SILENT 2, matrícula 25-YD, sufrió un accidente al tratar de aterrizar de emergencia en el Parque Natural del Alto Pirineo, Lleida.

La aeronave procedía del aeródromo de Puivert (Francia) con la intención de volar hasta Castejón de Sos (Huesca) y después volver a Francia. Durante el vuelo el piloto tuvo problemas para ganar altura y decidió no continuar e intentar volver a Francia.

Durante el vuelo de regreso el piloto entró en un valle y realizó un aterrizaje de emergencia debido a que no ganaba altura suficiente.

En el aterrizaje el piloto sufrió lesiones graves que le impidieron buscar ayuda. Fue localizado el día 8 de mayo y trasladado a un hospital de la zona. La aeronave quedó destruida.

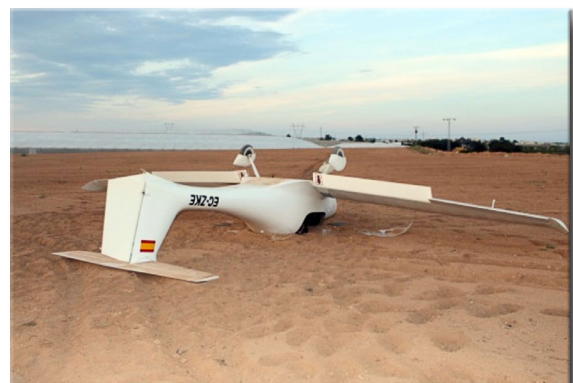
La aeronave realizaba un vuelo desde el campo de vuelo de Vinaròs (Castellón) al campo de vuelo de Los Garranchos (Murcia). De acuerdo al testimonio del piloto, cuando se encontraban a unos doce minutos del

destino, el motor comenzó a «ratear» sufriendo una pérdida de potencia. A unos tres minutos del destino el motor se paró y el piloto se vio obligado a realizar un aterrizaje de emergencia en un campo labrado. Durante la carrera de aterrizaje la rueda de morro se clavó en el terreno y la aeronave capotó, presentando daños importantes. Los ocupantes resultaron con lesiones y magulladuras de carácter leve producidas en el vuelco.

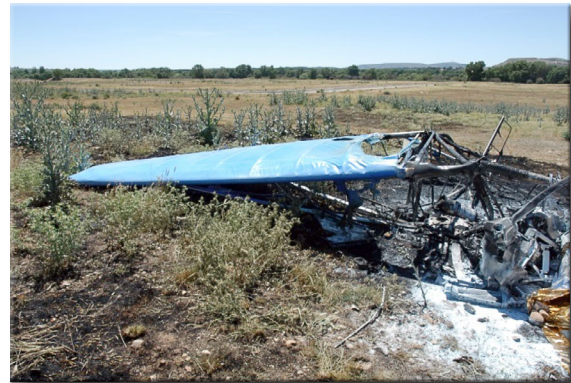
ULM A-012/2014; Maniobra brusca; SKY RANGER 912; Aeródromo de Garray (Soria)

El sábado 14 de junio de 2014, a las 11:30 h, la aeronave Sky Ranger 912, matrícula EC-DI1, sufrió un accidente durante la maniobra de aterrizaje en la pista 27 del aeródromo de Garray (Soria).

Dicho vuelo procedía del centro de vuelo ULM de Olocau (Valencia) y se dirigía al aeródromo de Garray (Soria) para asistir a la celebración del Campeonato de España de Ultraligeros. Durante el aterrizaje en la pista 27 de dicho aeródromo, la aeronave se desestabilizó debido al viento cruzado procedente del norte por lo que el piloto abortó la maniobra y se fue al aire, virando a la izquierda y precipitándose contra el terreno.

Los dos ocupantes fallecieron. La aeronave resultó destruida y sus restos calcinados.

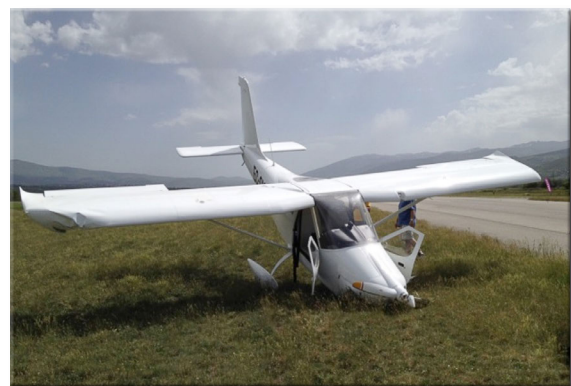
La aeronave motorizada ultraligera TECNAM P-92, con matrícula EC-GK7, despegó del aeródromo de La Cerdanya (Girona) para realizar un vuelo local llevando a bordo dos ocupantes (piloto y pasajero).

Al aterrizar por la pista 25 se desplomó en la toma de contacto, tocó en la pista con la punta del plano derecho, se desvió a la derecha y después capotó.

Los dos ocupantes resultaron ilesos y salieron por sus propios medios. La aeronave sufrió daños menores en el tren de aterrizaje, en la punta del plano derecho y en la hélice.

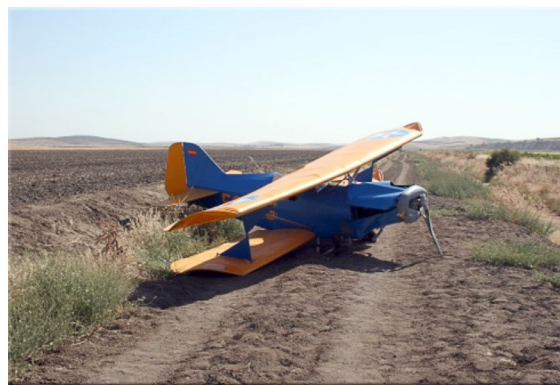
El sábado 12 de julio de 2014, la aeronave ultraligera modelo Micro Mong, matrícula EC-XLG, sufrió un accidente cuando realizaba el despegue por la pista 26 del aeródromo de Trebujena (Cádiz) para la realización de un vuelo de prueba.

Durante la realización del ascenso inicial, el piloto observó un comportamiento anómalo de la aeronave, desplazándose hacia la derecha de la pista, hasta que finalmente el plano derecho perdió sustentación provocando que la aeronave cayese, impactando contra el terreno.

El piloto resultó herido grave y la aeronave con daños importantes.

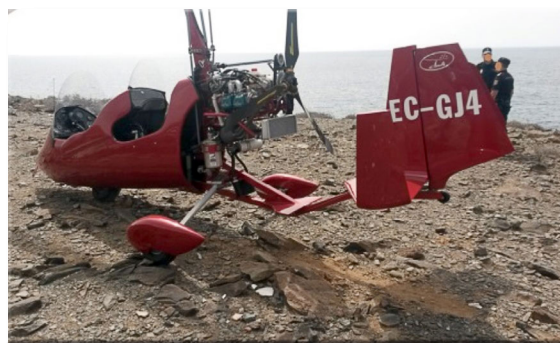
El viernes 11 de julio de 2014, la aeronave ELA-07 R-100, con matrícula EC-GJ4, sufrió un accidente tras despegar por la pista 07 del aeródromo de El Berriel (Las Palmas).

Tras el despegue por la pista 07 del aeródromo de El Berriel y una vez alcanzada la cabecera contraria, el piloto notó una pérdida de potencia cuando se encontraba a unos 150 ft sobre el terreno. El piloto viró unos 30° a la izquierda y realizó una toma de emergencia en el paraje denominado Piedra del Muchacho.

El pasajero y el piloto resultaron ilesos. La aeronave sufrió daños menores.

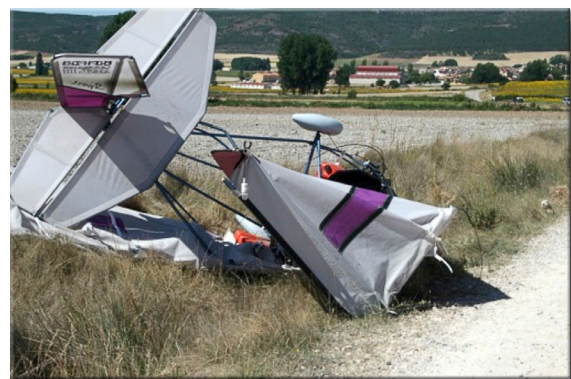
La aeronave ultraligera motorizada QUICKSILVER MXL-SPORT-IIR, con matrícula EC-FL8, despegó por la pista 16 del aeródromo de Sotos (Cuenca) para realizar un vuelo local llevando solamente a bordo al piloto.

Cuando había recorrido un tercio de la longitud de la pista y alcanzado una altura aproximada de 15 m, la aeronave se desvió a la derecha y sobrevoló la zona de los hangares, realizó un viraje hacia la izquierda y cayó con actitud de morro hacia adelante, impactando contra el suelo junto al camino de acceso al aeródromo. La aeronave quedó a 40 m de distancia de la pista a la altura del segundo tercio de la misma.

El piloto falleció en el impacto y la aeronave sufrió daños importantes.

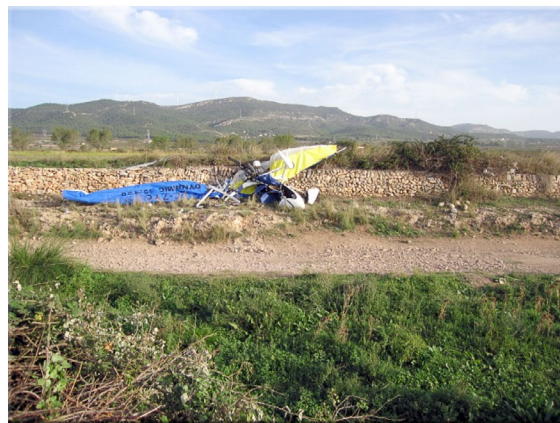
El domingo 19 de octubre de 2014, la aeronave ultraligera modelo DTA Voyageur, matrícula EC-ZYC, sufrió un accidente durante el aterrizaje por la pista 36 del campo de vuelo de El Pla de Sta. María (Tarragona), después de haber realizado un vuelo privado local con dos ocupantes a bordo.

Tras la realización de la toma cercana al final de la pista, la aeronave se salió por el final de ésta y fue a impactar contra un muro de mampostería existente en su prolongación.

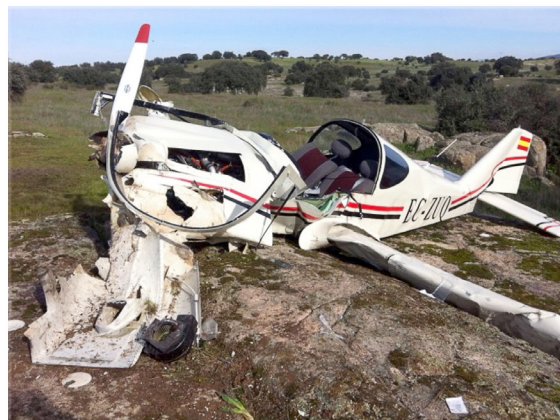
La aeronave había despegado de dicho campo de vuelo para realizar un vuelo privado local y a las 10:50 h se precipitó contra el terreno, a unos 500 m de la pista.

El ocupante sufrió heridas graves. La aeronave resultó con daños importantes.
