INFORME TÉCNICO A-14/2010

Investigación del accidente del B/P PES CABON en aguas de Gran Sol, el 21 de noviembre de 2009

COMISIÓN PERMANENTE DE INVESTIGACIÓN DE ACCIDENTES E INCIDENTES MARÍTIMOS

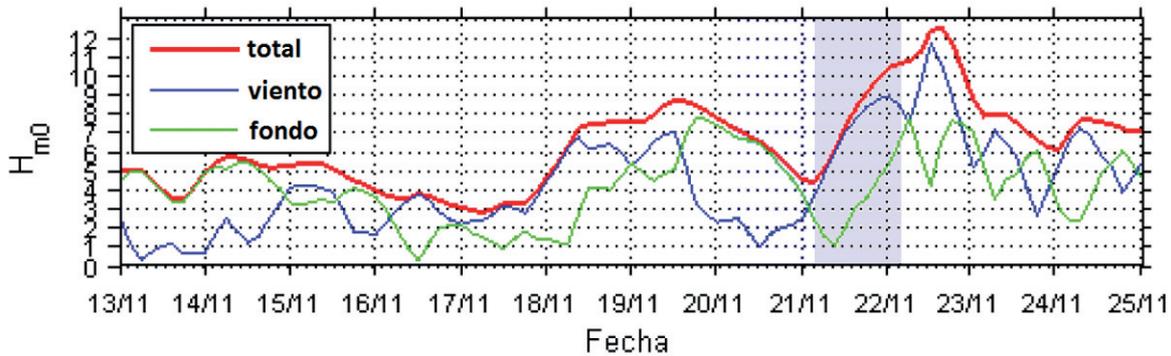
y marítimas experimentaron un deterioro rápido y significativo durante las horas posteriores al accidente. En el momento del accidente, las condiciones de mar y viento eran similares a las existentes los días 18 y 19 de noviembre. El día 20 las condiciones habían mejorado.

Figura 3. Altura significativa del oleaje entre los días 13 y 25, calculada por el CEDEX (mar de viento, mar de fondo, y oleaje compuesto total)

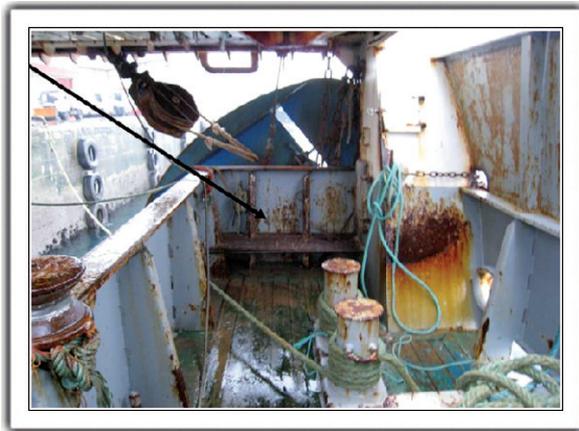
Figura 10. Lugar del accidente a bordo

En este movimiento brusco el marinero perdió el equilibrio e impactando con la cabeza sobre el saliente de la cornamusa que se hallaba justo por debajo de él.

Momentos después, el contraмаestre observó al accidentado inmóvil sobre la plataforma donde se realizaba el trincado de la puerta de arrastre. El contraмаestre dio la orden a un marinero próximo para que acudiera allí a comprobar lo sucedido, viendo que el accidentado se había clavado la cornamusa en la cabeza, y no mostraba signos de vida.

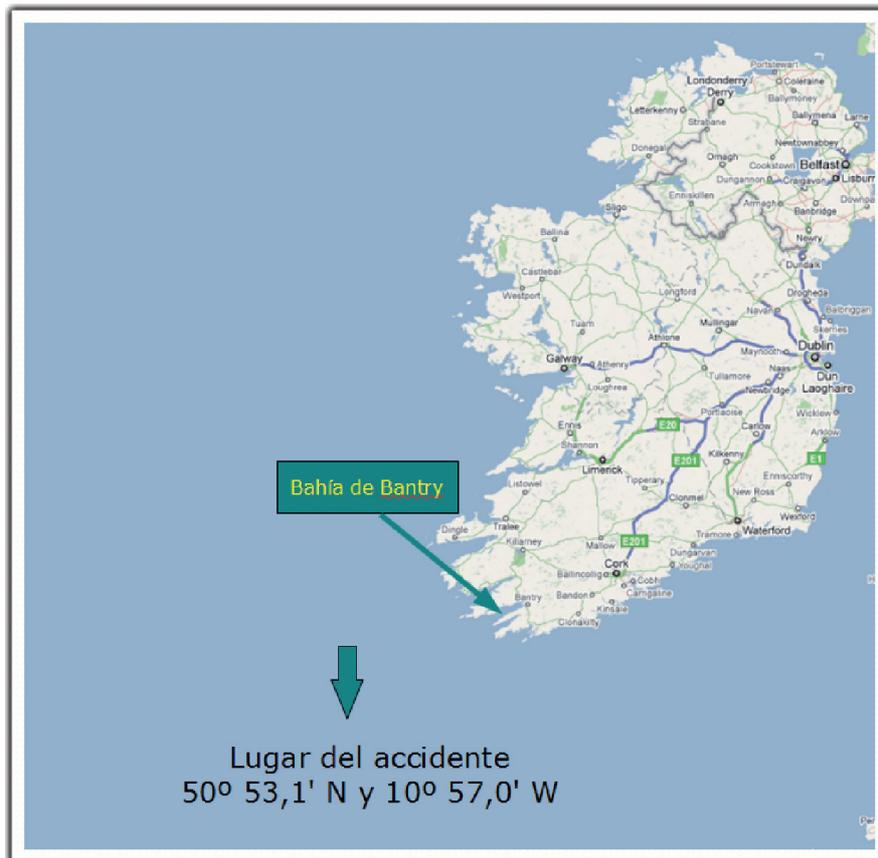
Figura 11. Zona del accidente

mente en el costado. Momentos después, el conteraestre se percató de que el marinero al que había visto caminar hacia popa se hallaba inmóvil junto a la plataforma donde se realizaba el trincado de la puerta de babor.

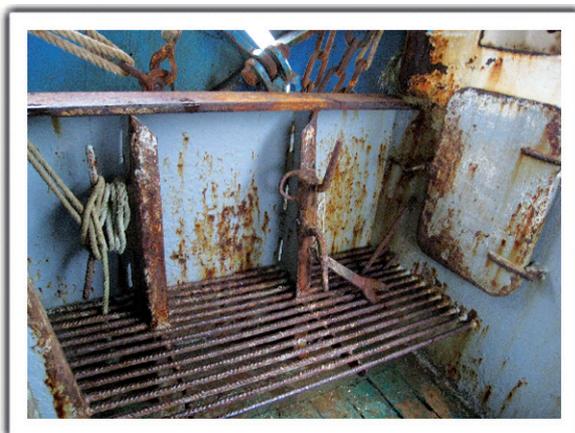
Figura 12. Cornamusa objeto del accidente

Cuando uno de los marineros más próximos se acercó a él para comprobar lo que sucedía, observaron a aquel con la cabeza clavada en una de las cornamusas, precisamente la que disponía su extremidad mas sobresaliente respecto de la tapa de la regala.

El marinero accidentado llevaba puesto el equipo de protección individual y todavía conservaba el casco de protección, no obstante, el extremo de la cornamusa, a causa del fuerte impacto contra la cabeza del marinero, se introdujo entre el casco y la parte superior de la ceja derecha.

Al considerar que el accidente fue un hecho fortuito, la empresa armadora no ha considerado necesario implementar medidas correctoras más que eliminar en ambos costados de popa las cornamusas similares a la que originó el accidente.
