COMISIÓN PERMANENTE DE  
INVESTIGACIÓN DE ACCIDENTES  
E INCIDENTES MARÍTIMOS

## INFORME CIAIM-17/2022

Colisión del buque MSC MIA contra una grúa pórtico del puerto de Valencia,  
provocando el desplome de la grúa y resultando herido grave su operador,  
el 13 de septiembre de 2020

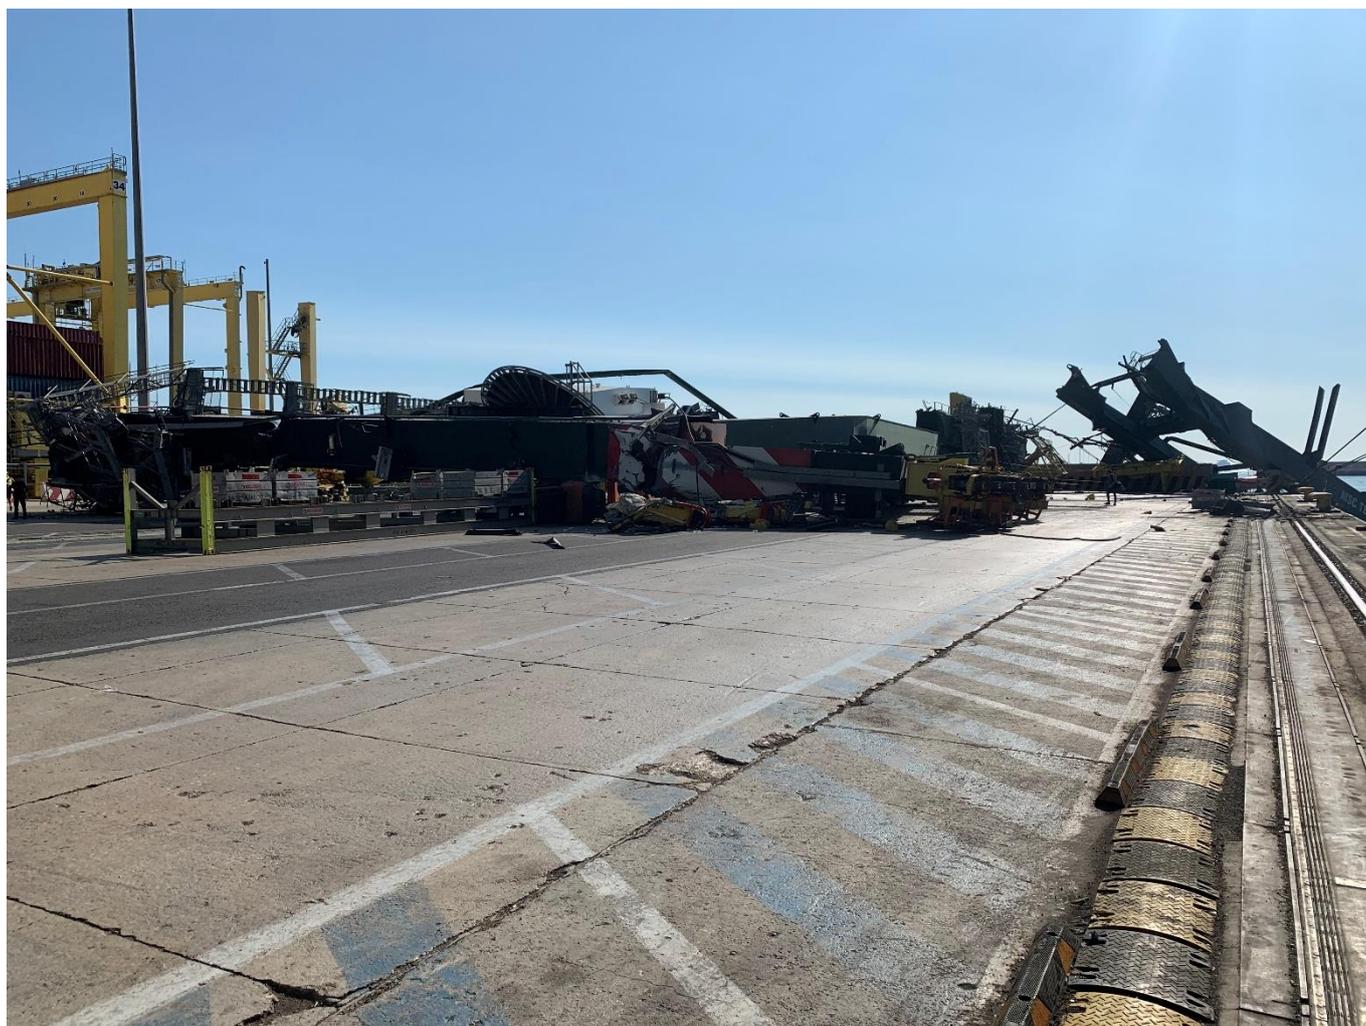
Figura 8. Estado de la grúa pórtico tras su caída (Foto: Policía Portuaria)

Se encontraron la grúa pórtico número 8 caída hacia el este y paralela al muelle, ocupando parte de la zona de maniobra y de tránsito. Parte de la pluma<sup>12</sup> se encontraba sumergida en la lámina de agua, otra parte estaba sobre la grúa tipo “*transtainer*” número 25 y dos casetas, una de redes y fluidos y otra de suministro eléctrico. Comenzaron las labores de búsqueda de posibles heridos localizando únicamente al operario de la grúa caída atrapado en su cabina de control.

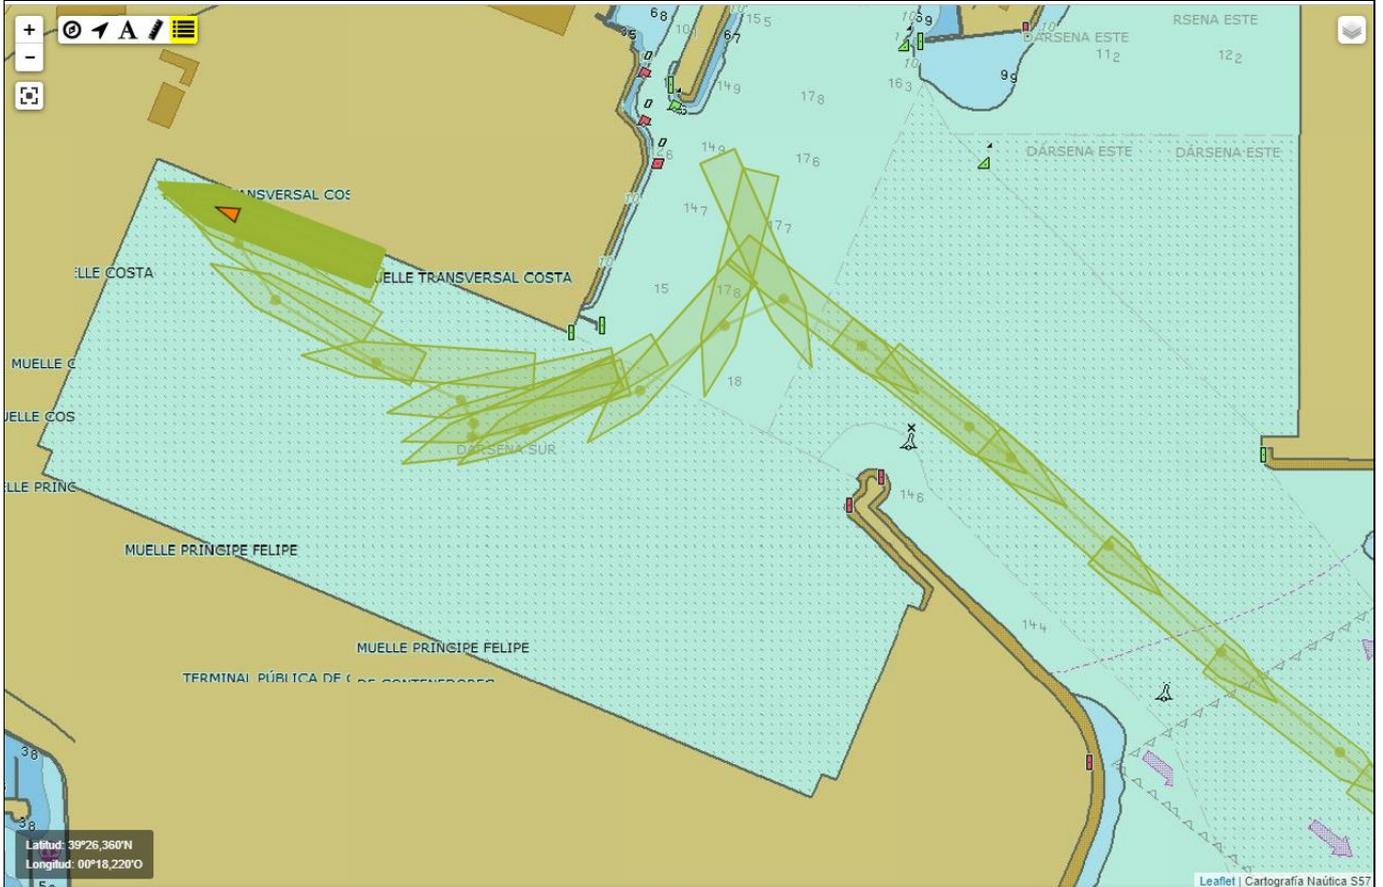
**Maniobra de salida del MSC MIA, el día en que se produjo el accidente. Saliendo de la dársena popa avante. Reviro en exterior dársena sur.**

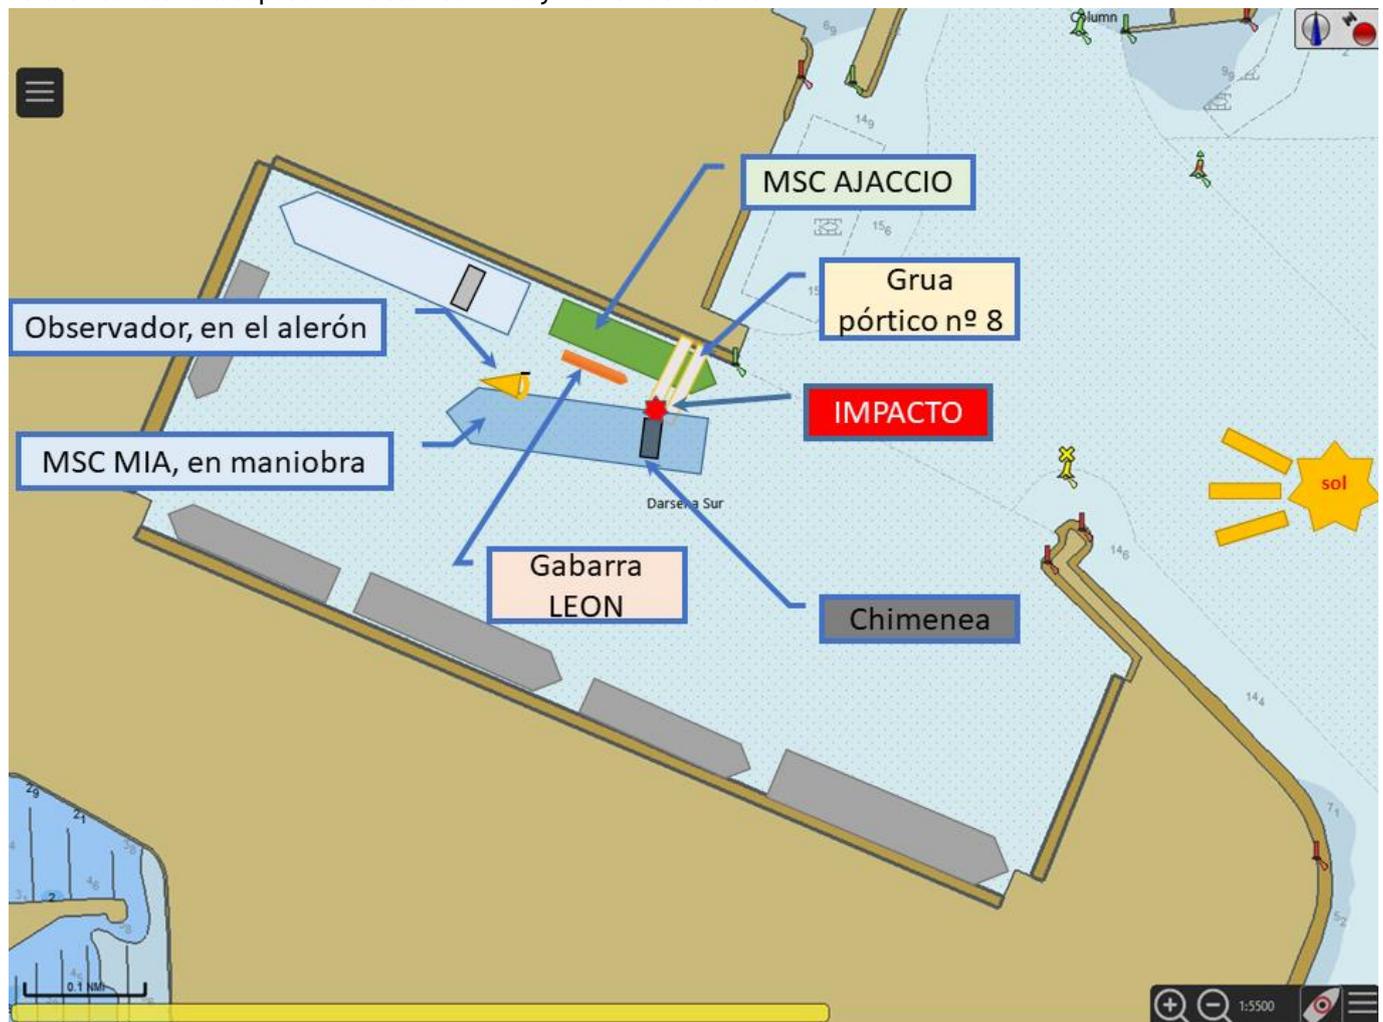
A la hora en que se inició la maniobra, aproximadamente a las 09:00 hora local (07:00 UTC) el sol presentaba una altura sobre el horizonte de aproximadamente 14° y un azimut del 097°. Es decir, se encontraba a una baja altura sobre el horizonte y coincidiendo prácticamente con la visual de la dirección del movimiento que percibía el equipo de puente desde el alerón y desde el puente de gobierno. Véase la Figura 11.

Esta circunstancia supuso un factor contribuyente al accidente.

Figura 11. Croquis descriptivo del momento del accidente (No se ha conservado la escala de los elementos representados).

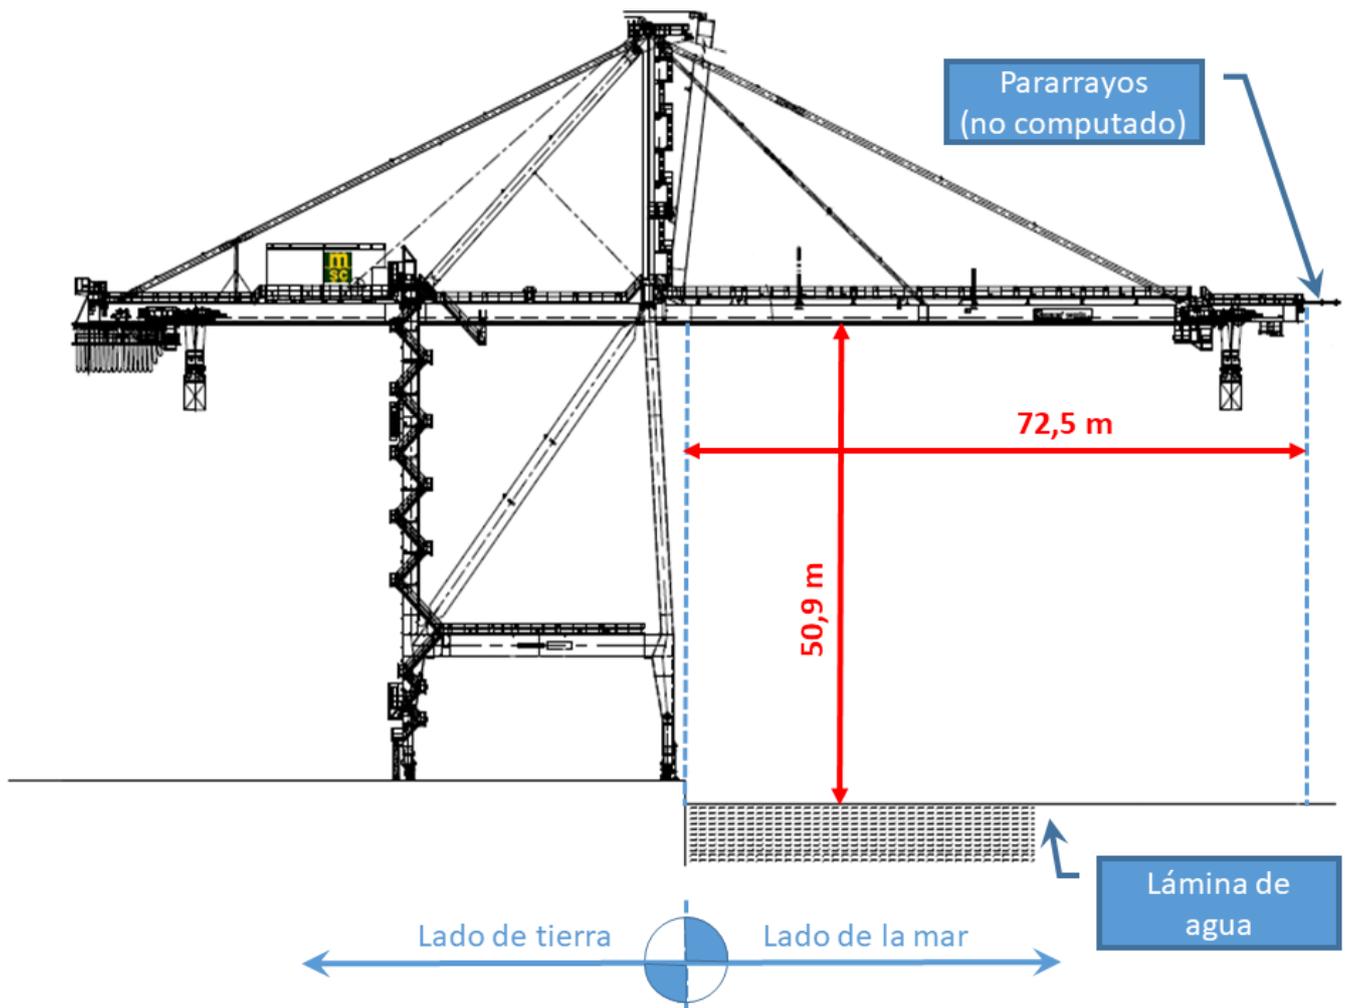
Figura 13. Disposición general de la grúa pórtico número 8. Distancias a lámina de agua y a cantil del muelle. Medidas aproximadas.

La Figura 13 se ha elaborado a partir de planos de las grúas de la terminal, aportados por la Autoridad Portuaria.

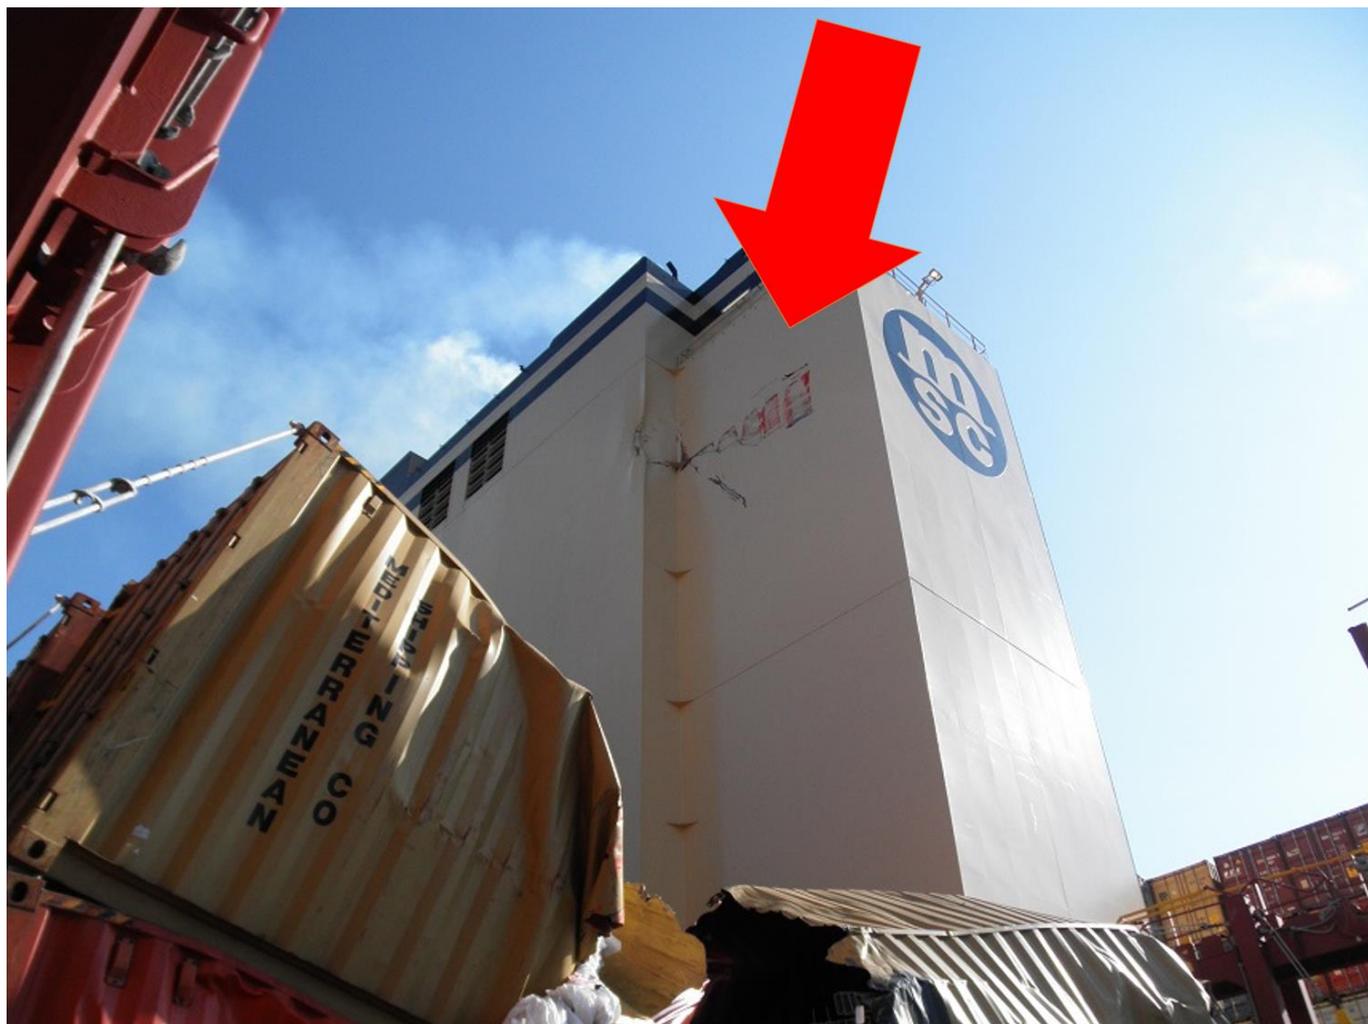
Figura 14. Impacto de la grúa sobre la chimenea del MSC MIA

La CIAIM ha calculado que el impacto se produjo en el MSC MIA a una altura aproximada de 57,5m sobre la superficie de la lámina de agua. El buque tenía una altura total de 69,7m sobre la lámina de agua, muy por encima de los 50,9m de altura de la pluma.

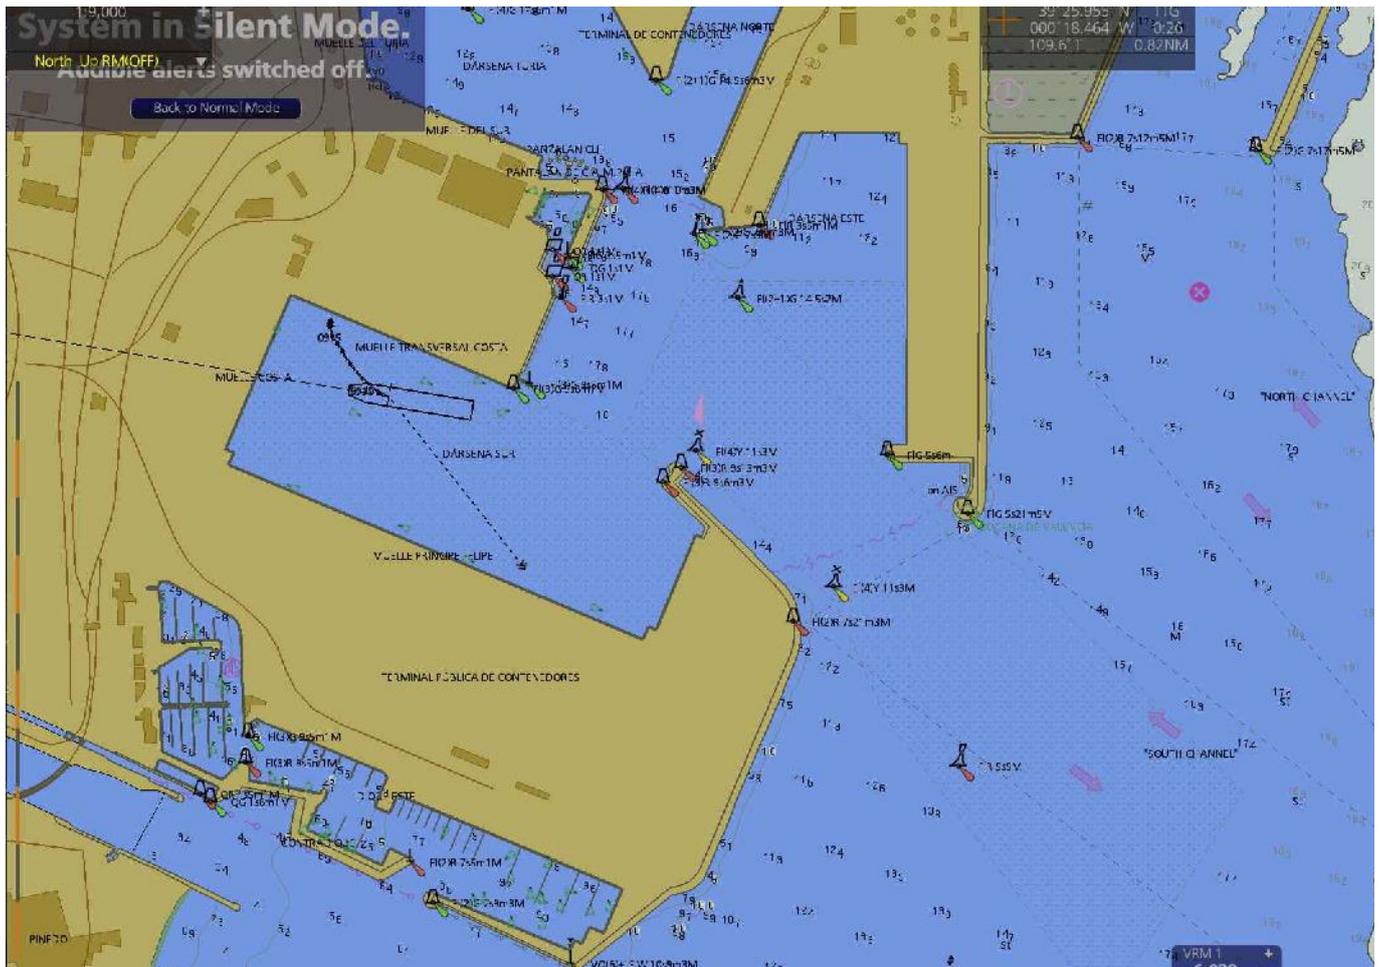
Figura 15. Imagen del ECDIS<sup>37</sup> del buque a las 09:31 h

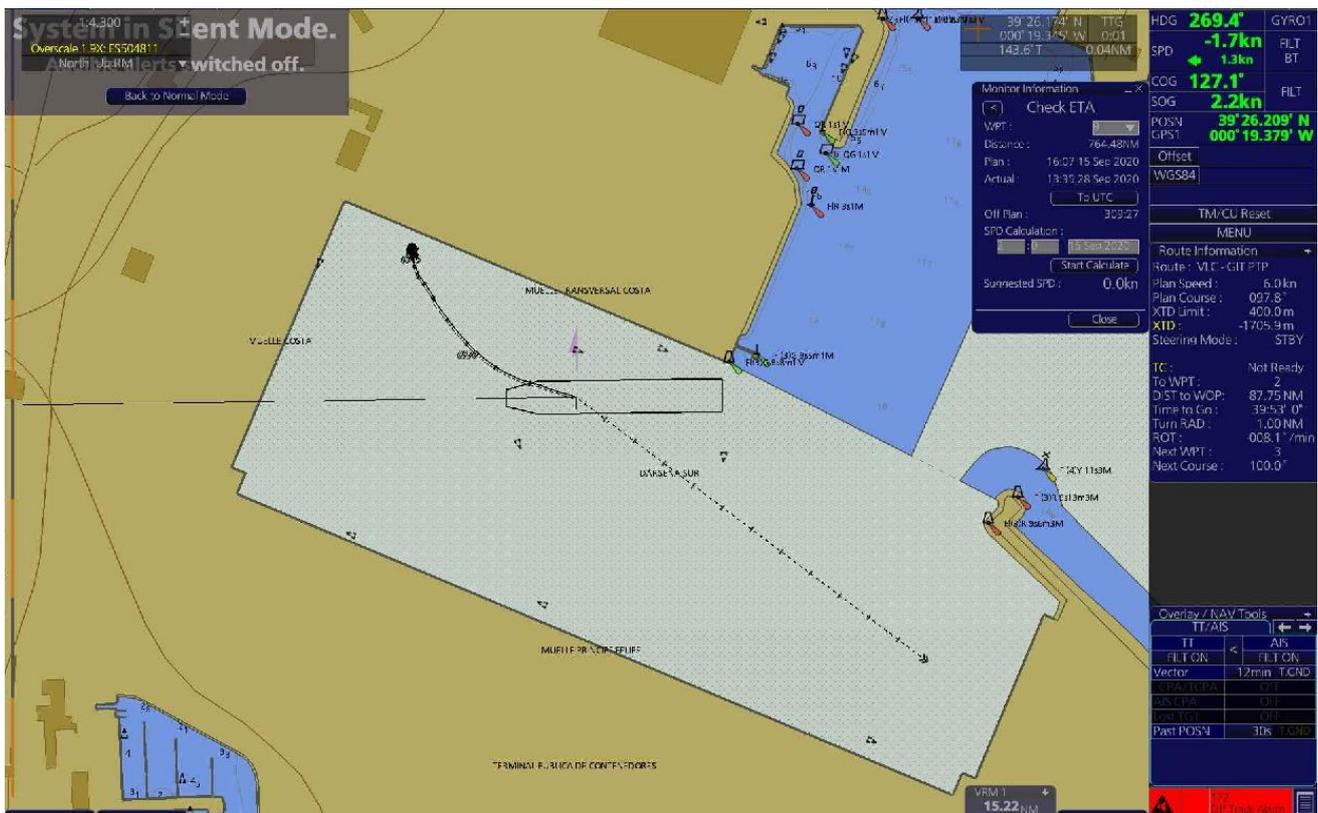
Figura 16. Momento de la colisión del buque MSC MIA contra la pluma de la grúa nº 8. Imagen del ECDIS del MSC MIA.

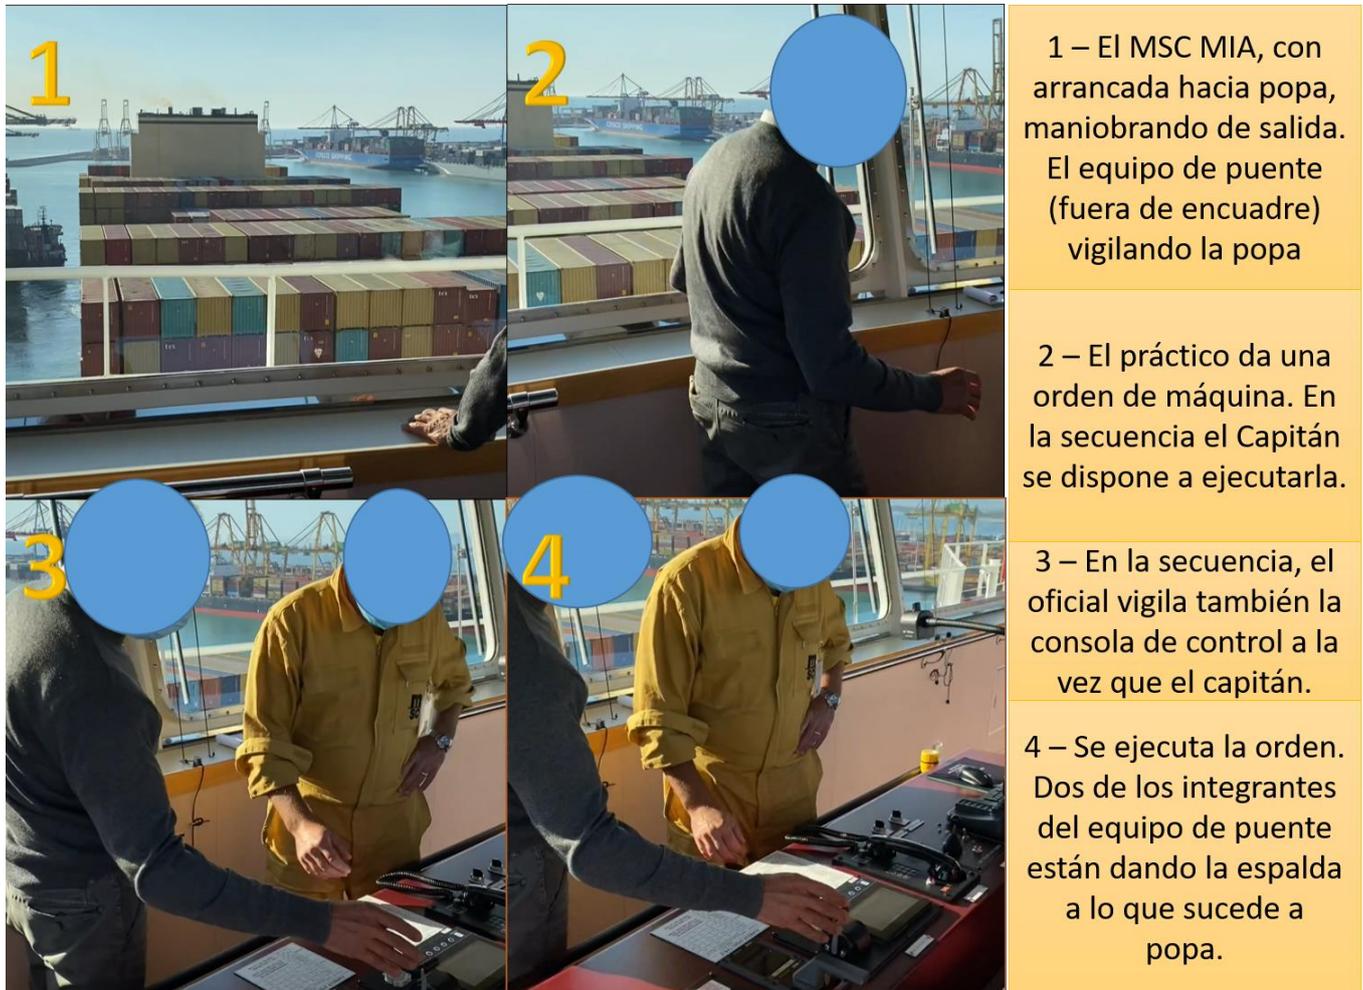
Al menos uno de los integrantes del equipo de puente se dedicó a manejar el telégrafo y controlar los relojes de máquinas y gobierno. Para ello, en algunos momentos podía ser necesario dar la espalda a la maniobra que se estaba desarrollando.

Véase la secuencia de actos que se muestran en la Figura 17, extraído del video que estaba grabando el Práctico con permiso del Capitán. Se deja de grabar segundos después de este instante y prosigue la maniobra de forma normal.

Figura 17. Secuencia de acontecimientos a las 09:25 horas, 7 minutos antes del accidente.
