## ***Comisión de Investigación de Accidentes Ferroviarios***

### **INFORME FINAL DE LA CIAF (IF) 11/2023**

Incendio de material rodante ocurrido el día 30 de enero de 2023 en el cambiador de ancho de Alcolea

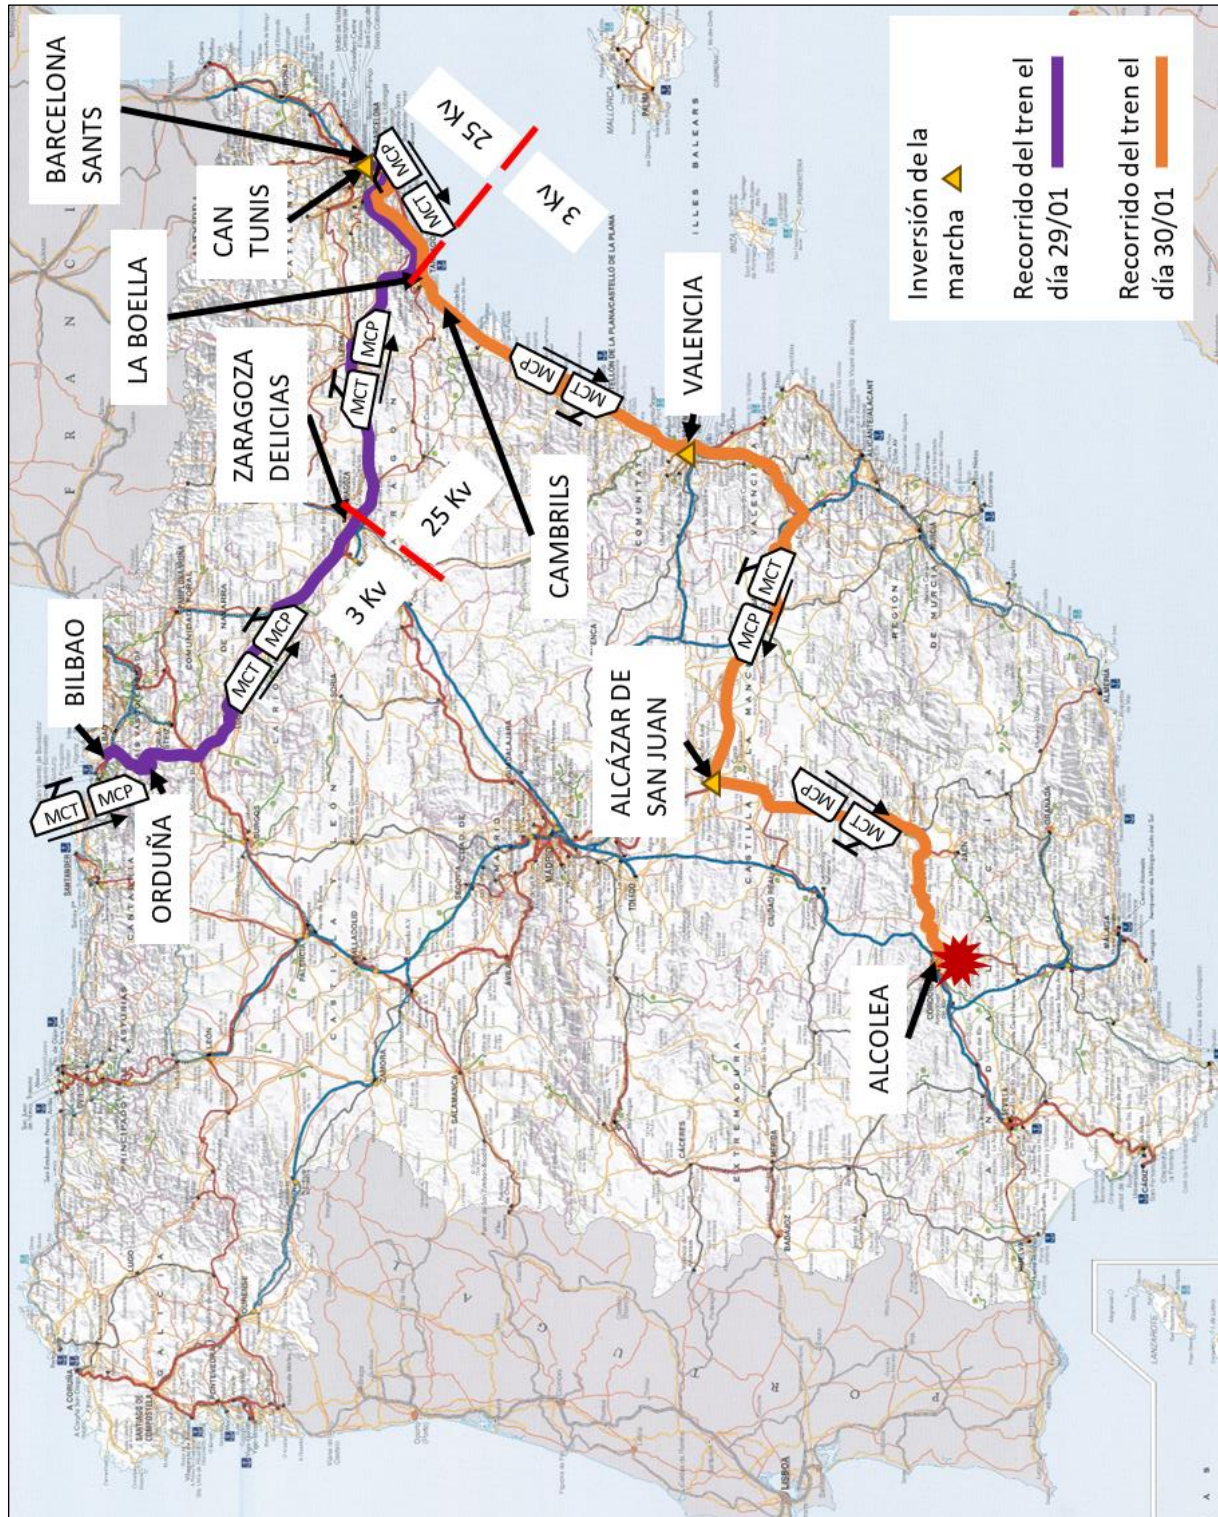
Figura 5 Recorrido del tren los días 29 y 30 de enero

No obstante, este problema no pudo detectarse, ya que a partir de Delicias se circuló en 25 kV y no se usó el circuito de 3 kV. Además, el tren circuló con el pantógrafo 25 kV MCT (el trasero, ya que no tenía ningún problema neumático).

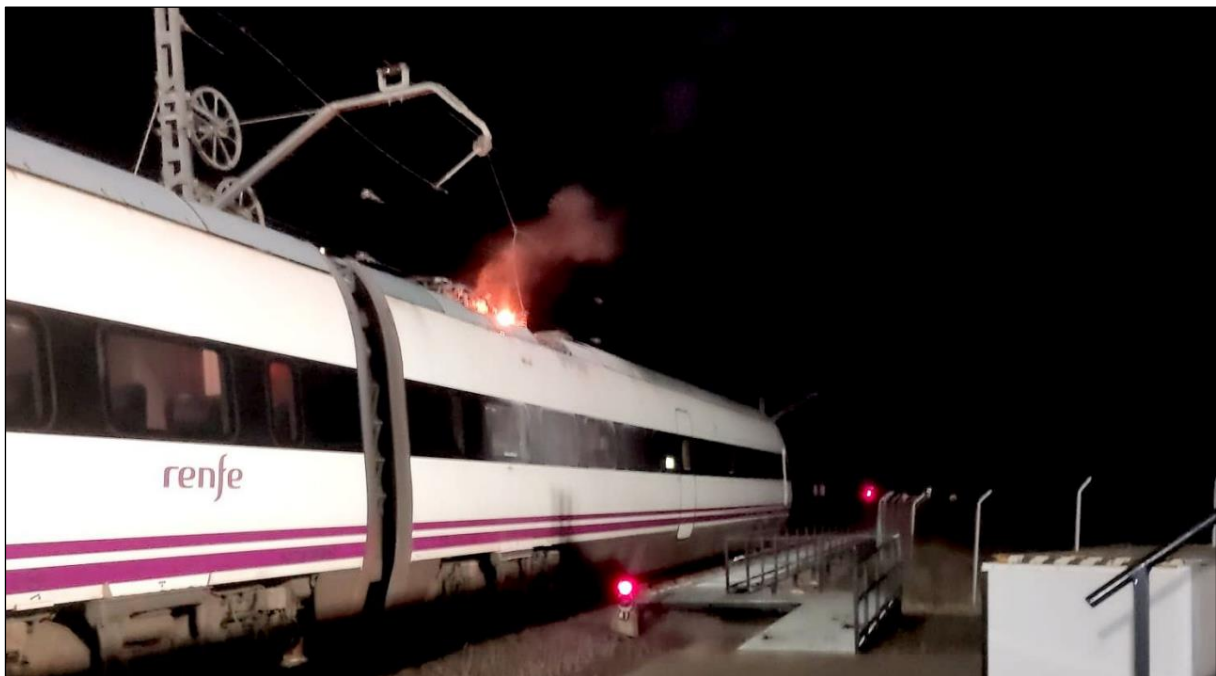
Figura 6 Imagen del incendio en el cambiador de ancho de Alcolea

Durante este intervalo se produjeron diversas conversaciones entre el maquinista, el mantenedor Actren y el responsable de circulación del CRC. Finalmente se procedió a realizar un intento de subida de los pantógrafos (primero el de 25 kV y posteriormente el de 3 kV) del coche MCP (trasero) como alternativa al problema de falta de tracción. De nuevo se sucedieron caídas de tensión en catenaria hasta que finalmente el pantógrafo de 3 kV se quedó soldado a la catenaria dando lugar al incendio.

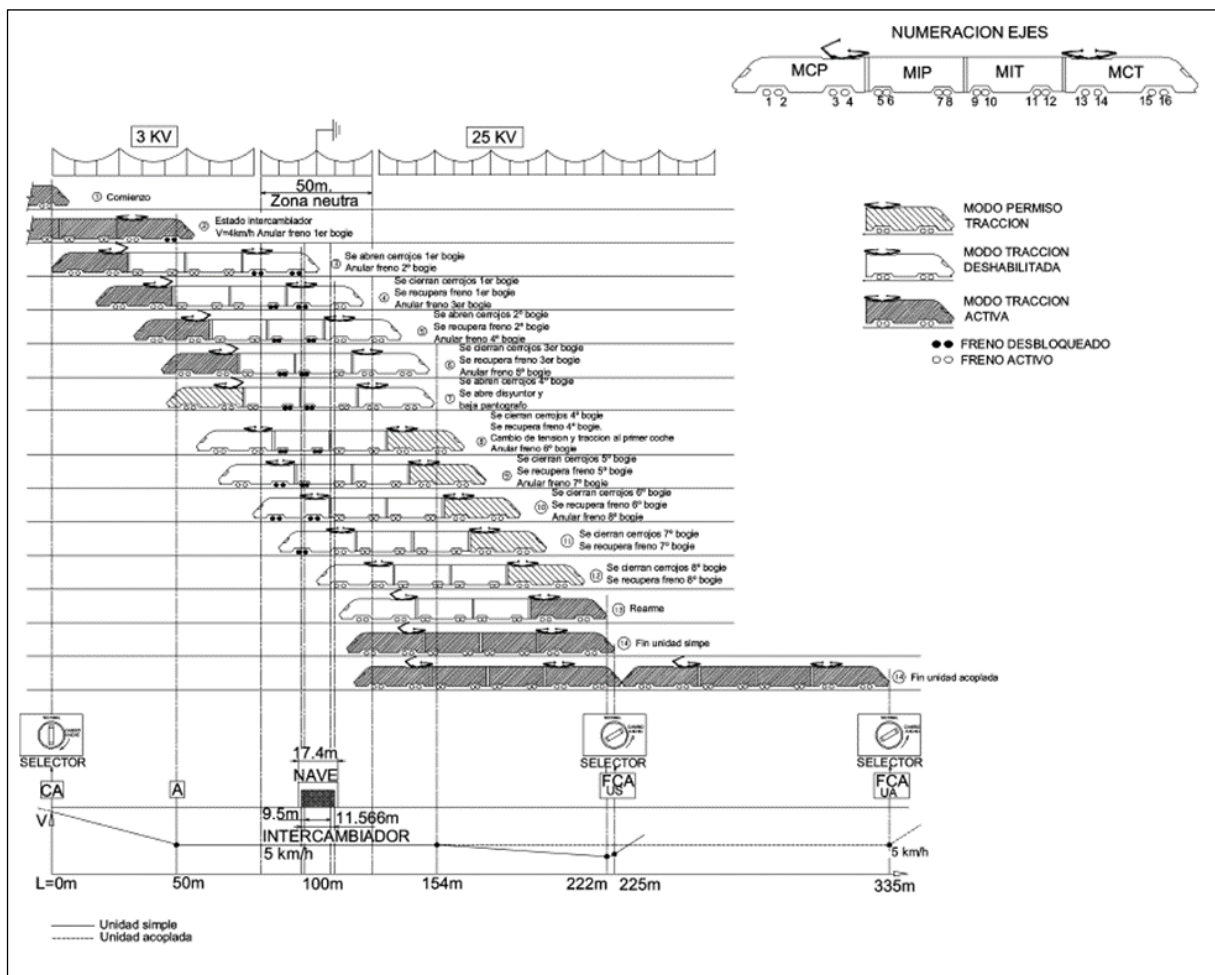
Figura 9 Extracto de la página 4-56 del Manual de Conducción de la S 120.050

De nuevo en la página 4-56, se representa esquemáticamente el procedimiento de cambio de ancho en modo normal tanto en doble como en composición simple, pero no se representa visualmente la elevación del pantógrafo delantero en ningún momento del proceso.

Se tiene por lo tanto una situación en la que la operativa llevada a cabo por el software, y que habitualmente se realiza, no se recoge de manera clara en el manual de conducción.

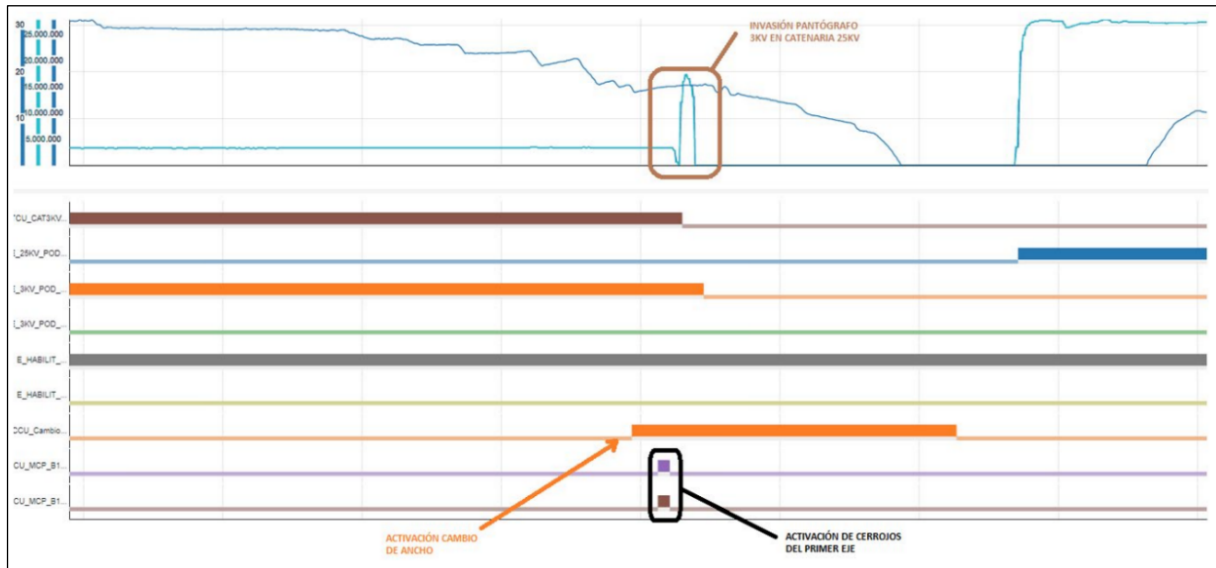
Figura 10 Gráfico en el que se aprecia el momento en el que se produjo la sobretensión sobre el pararrayos (tiempo en abscisas)

De esta forma el maquinista ha de accionar el pulsador de cambio de ancho con una mayor antelación en este tipo de situaciones, para gestionar el cambio de pantógrafos previo al cambio de ancho. En el caso de Zaragoza Delicias esta antelación no se produjo, de manera que el pantógrafo delantero de 3 kV permaneció elevado durante toda la zona neutra del cambiador hasta tocar la zona electrificada a 25 kV. Esto, unido a que el tren entró en el cambiador a 17 km/h, hizo que el tiempo que tardó el tren en atravesar la zona neutra del cambiador de ancho no fuera suficiente para que la cuchilla ST cambiase su posición, por lo que el circuito de 3 kV recibió la tensión de 25 kV. La función del pararrayos es precisamente absorber las posibles sobretensiones que lleguen al circuito de 3 kV; no obstante, la intensidad y duración de esta sobretensión fueron tan elevadas, que ocasionaron que el pararrayos quedase fuera de servicio en cortocircuito.

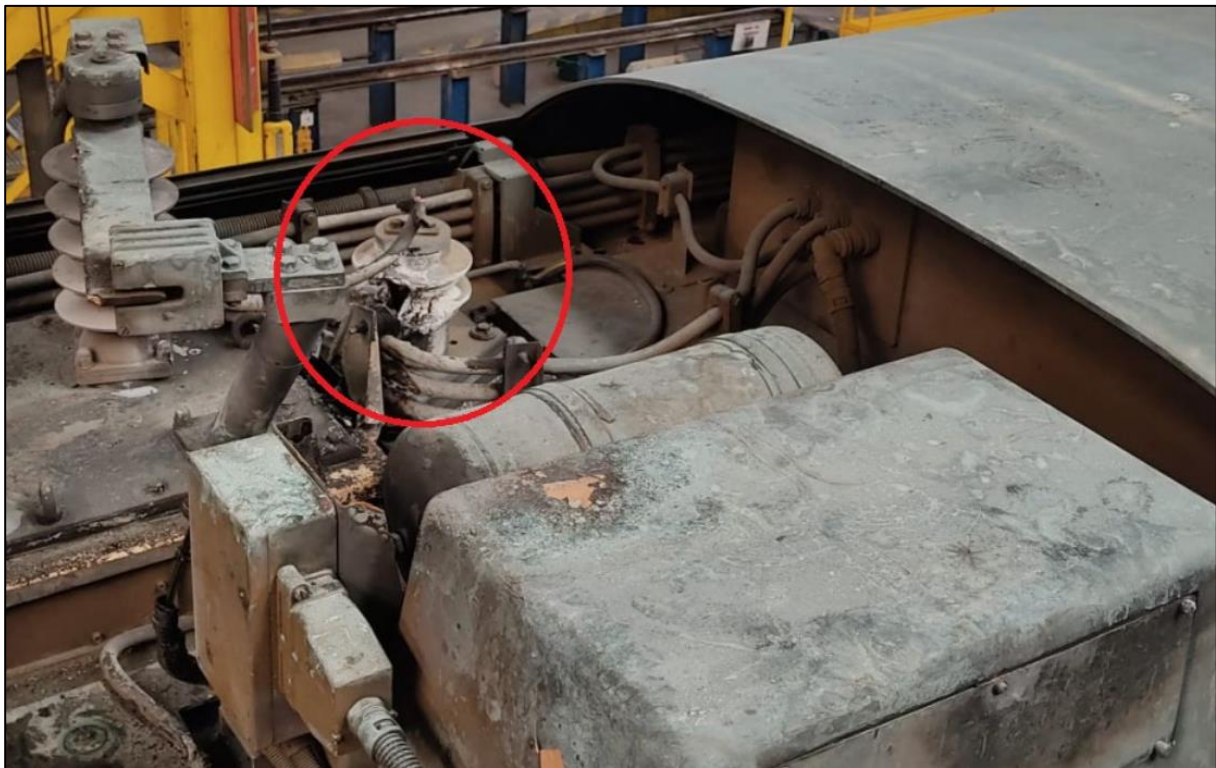
Figura 11 Daños en el pararrayos 3 kV MCP

En este cambio de ancho se produjo una sobretensión en el pararrayos de 3 kV del MCP (delantero), lo que ocasionó que este quedase dañado.

2. El hecho de circular con el pantógrafo delantero en el cambiador de ancho de Zaragoza Delicias supone una maniobra en situación degradada y, al no haberse realizado adecuadamente esta acción, como consecuencia se produjo una sobretensión sobre el pararrayos de 3 kV MCP que ocasionó su rotura.

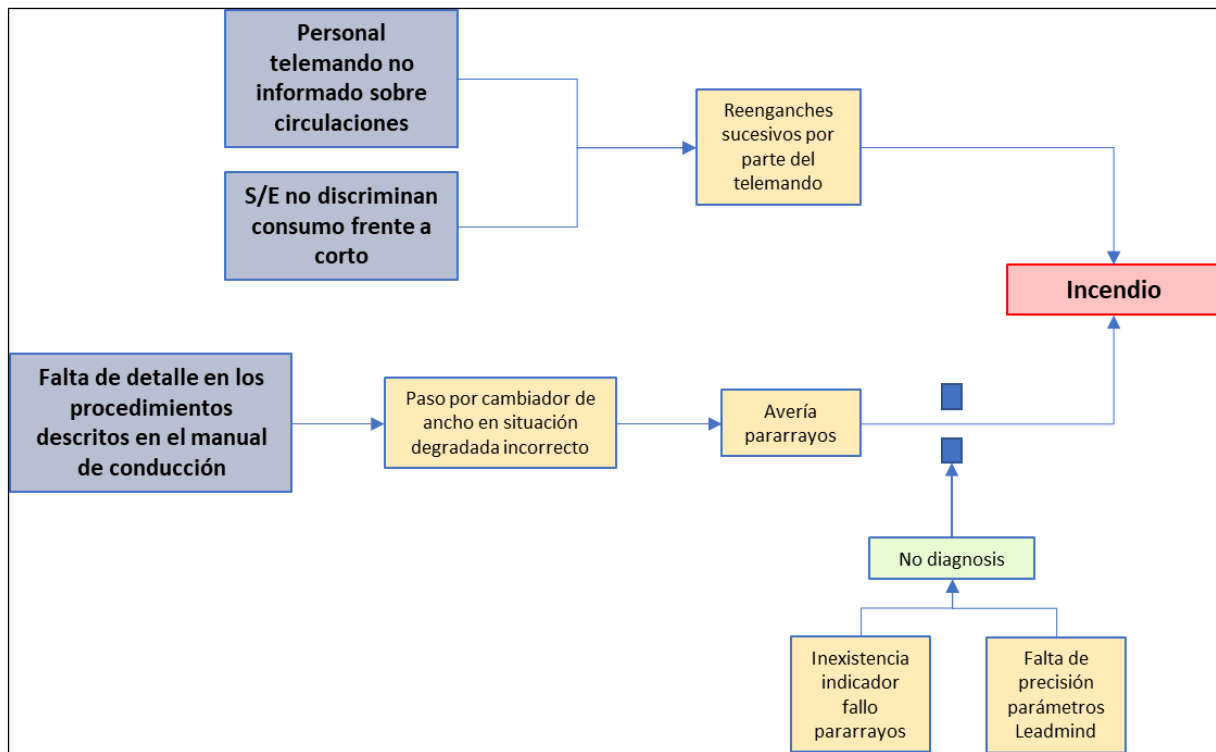
Figura 18 Árbol causal del suceso

1. El paso por el cambiador de ancho en situación degradada en Zaragoza Delicias no se realizó correctamente, provocando la avería en el pararrayos. *Ver Recomendación 11/2023-3*
2. La inexistencia de un indicador en el sistema del tren que informe de avería en el pararrayos contribuyó a la falta de diagnosis de la avería. *Ver Recomendación 11/2023-4.*

1. El personal presente en los telemandos posee información limitada sobre las circulaciones presentes en cada tramo de la línea, lo que genera una indeterminación en casos similares al presente suceso. *Ver Recomendación 11/2023-6*
2. Los sistemas técnicos de las subestaciones en la actualidad no discriminan entre consumos y cortocircuitos. *Ver Recomendación 11/2023-7*
3. Existen omisiones e incorrecciones en el manual de conducción de la serie S 120.050 que pueden inducir a error al personal de conducción a la hora de realizar el cambio de ancho en situaciones degradadas, o incluso al personal de mantenimiento en cuanto a anulación de pantógrafos en situación de avería. *Ver Recomendación 11/2023-2.*

Destinatario	Implementador final	Número	Recomendación
AESF	CAF y RENFE	11/2023-1	Estudiar la operativa de cambio de ancho en situaciones degradadas de forma que se evalúen los riesgos derivados de dicha maniobra y en especial cuando se requiere circular a una velocidad superior a los 5 km/h, estableciendo procedimientos que mitiguen esos riesgos y que se incluyan en los documentos correspondientes.
AESF	CAF y RENFE	11/2023-2	Actualizar el Manual de Conducción de la serie S 120.050 y asimilables, de manera que se reflejen de forma fidedigna y detallada los pasos a seguir en los procedimientos de cambio de ancho, especialmente en situaciones degradadas, así como los supuestos en los cuales se debe proceder a la anulación de pantógrafos.
AESF	ACTREN y RENFE	11/2023-3	Establecer procedimientos adicionales de revisión de la zona de pantógrafos cuando por alguna causa se haya tenido que llevar a cabo un cambio de ancho en situación degradada. En este procedimiento deberá considerarse la comunicación de tal hecho por parte de los actores involucrados en la maniobra de cambio de ancho.
