INFORME CIAIM-01/2018

Vuelco y pérdida de la embarcación auxiliar de pesca LÁTIGO en las inmediaciones de las Islas Cíes (Ría de Vigo), el 29 de enero de 2016, con resultado de dos desaparecidos

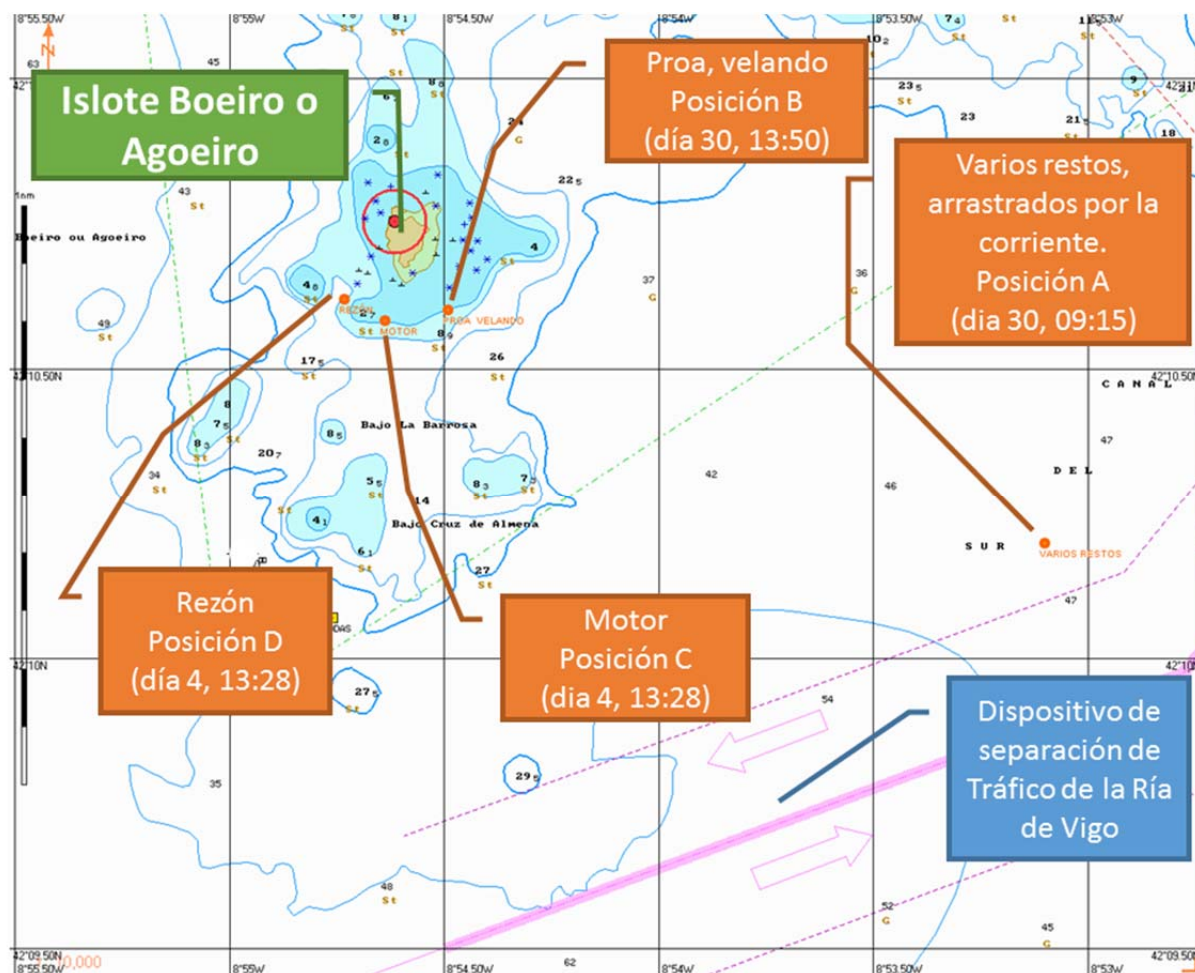
Figura 3. Emplazamiento de algunos restos relevantes (horas del informe de SASEMAR)

09:15 horas. La E/P ALBA MARÍA ALONSO informó que habían encontrado restos entre el Islote Boeiro y Monte Ferro en la posición 42°10,2'N 008°53,1W (Figura 3, posición A). Entre ellos se encontró un zapato, reconocido como de uno de los desaparecidos.

13:50 horas. H/S PESCA UNO informó que había localizado la embarcación en la posición 42°10,603' N 008°54,490'W (Figura 3, posición B). Podía ver la proa velando y se podía leer parcialmente en la matrícula que pertenecía a la lista 4ª.

Boeiro⁵. A las 17:00 horas se informó al CCS de Vigo de las posiciones encontradas por los buzos: el motor se hallaba en la posición 42°10,583'N 008°54,638'W (posición C de la Figura 3), y el rezón en la posición 42°10,620'N 008°54,734'W (posición D de la Figura 3).

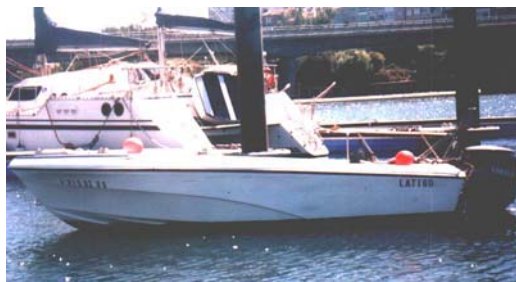
Figura 4. EAP LÁTIGO

En resumen, la EAP LÁTIGO se trataba de una embarcación tipo “planeadora” que había sido autorizada como embarcación auxiliar de otra embarcación, la E/P NESY, para la pesca del percebe. No se había emitido ninguna Resolución de Despacho para el empleo autónomo de la EAP LÁTIGO.

A este respecto se debe comentar que ambas embarcaciones, la EAP LÁTIGO de eslora total 4,85 m y la E/P NESY de eslora total 8,25 m, eran del mismo propietario, enrolado en la E/P NESY y que, conforme a la última Resolución de Despacho emitida antes del accidente en fecha del 23/11/2015, los dos tripulantes enrolados en la E/P NESY fueron los dos tripulantes desaparecidos en la EAP LÁTIGO.

Se muestran imágenes de ambas embarcaciones en la figuras 4 y 5⁷.
