INFORME CIAIM-06/2016

Hundimiento de la embarcación de pesca ALBA en las proximidades de la playa de Soesto (Laxe, A Coruña), el 24 de marzo de 2015, con el fallecimiento de sus dos tripulantes

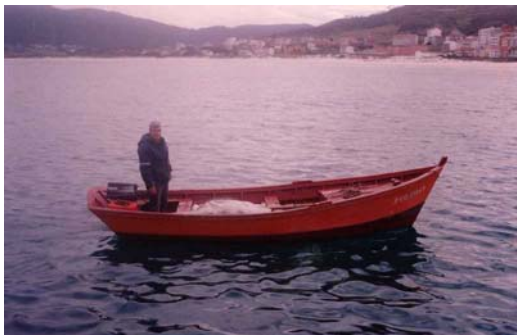
Figura 1. E/P¹ ALBA

La E/P ALBA era una embarcación de fondo plano, sin quilla y de popa cuadrada, con motor fueraborda, dedicada a la pesca de pulpo con nasas. En este tipo de embarcaciones el patrón se sitúa en popa para el gobierno y el marinero más a proa, para el largado y recogida de nasas.

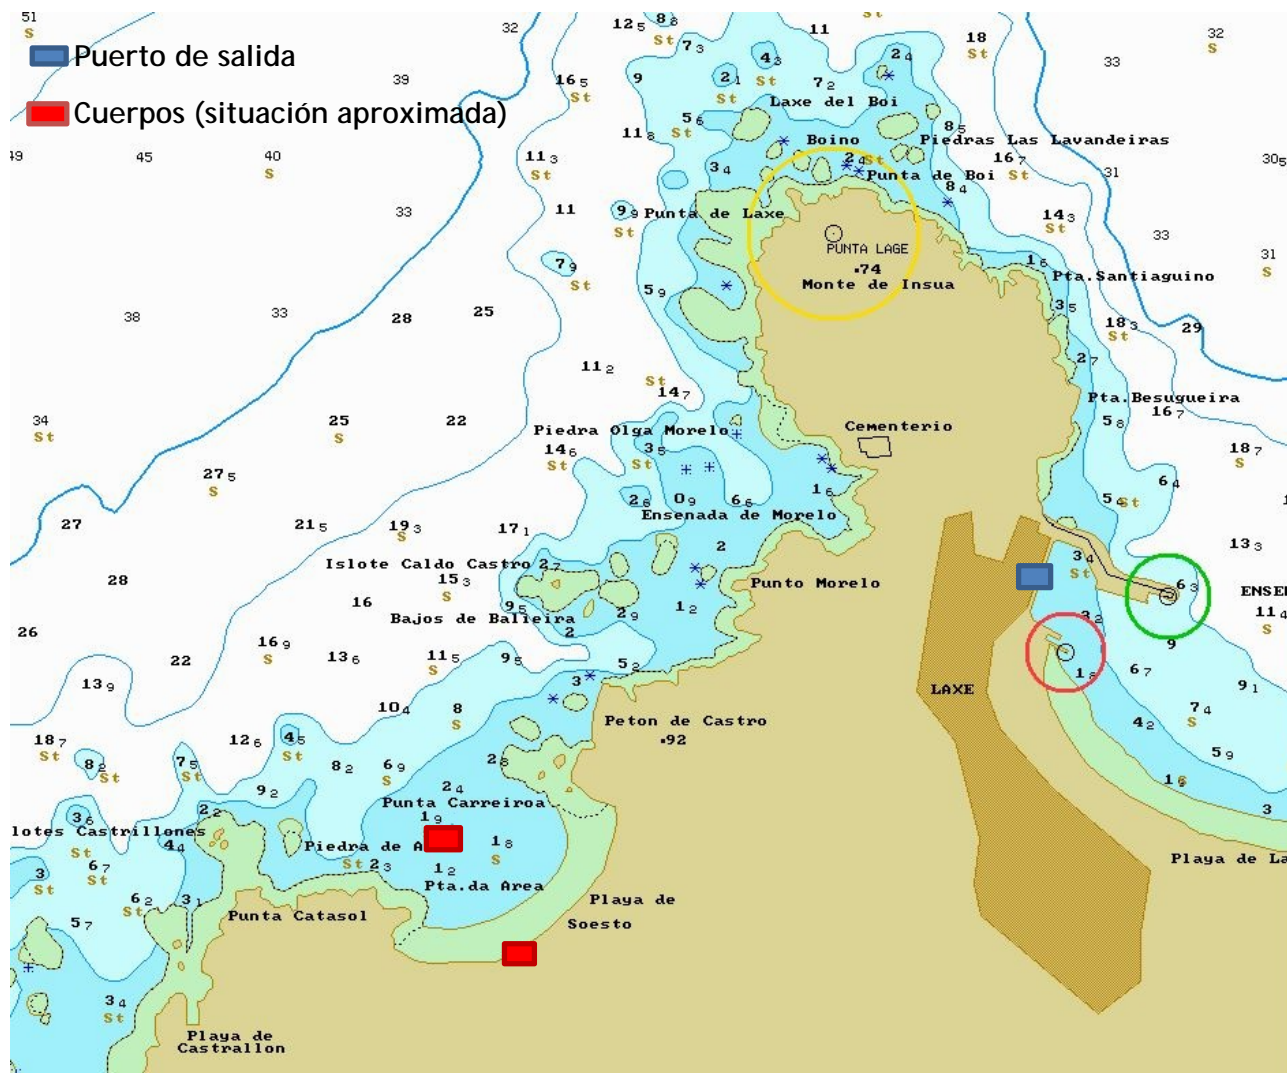
Figura 3. Carta náutica de la zona del accidente

La embarcación fue vista durante la mañana por otras embarcaciones pesqueras en las proximidades de la playa de Soesto, donde posteriormente fueron encontrados los cadáveres de los dos tripulantes, pequeños restos de la embarcación y pertrechos. La playa de Soesto es muy venteada y de fuerte oleaje, y está directamente enfrentada a los oleajes dominantes procedentes del cuarto cuadrante (sectores W a N).
