## INFORME CIAIM-05/2014

### Embarrancada del buque CAPE BALTIC en el fondeadero oeste del puerto de Gijón, el 28 de enero de 2013

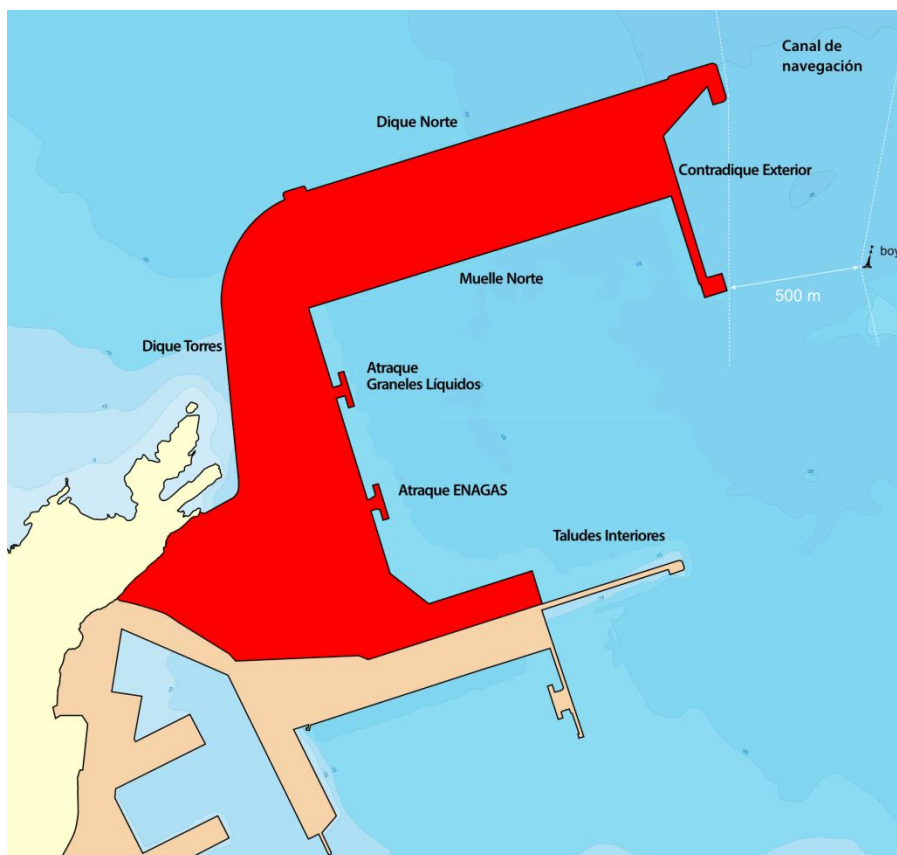
Figura 5. Ampliación del puerto de Gijón

Es decir, el oleaje estuvo influenciado por la energía reflejada por el nuevo dique exterior del puerto, cuya influencia en las condiciones de oleaje del fondeadero pasa a analizarse a continuación.

Durante el año 2004 se realizó una ampliación del puerto de Gijón. La ampliación consistía en la ejecución de un nuevo dique de abrigo que partía del cabo de Torres, con una longitud de 3867 m que conformaba una dársena en su interior. Asimismo comprendía la construcción de un muelle en la zona norte de la dársena. En la Figura 5 se indica en rojo la zona correspondiente a esta ampliación.

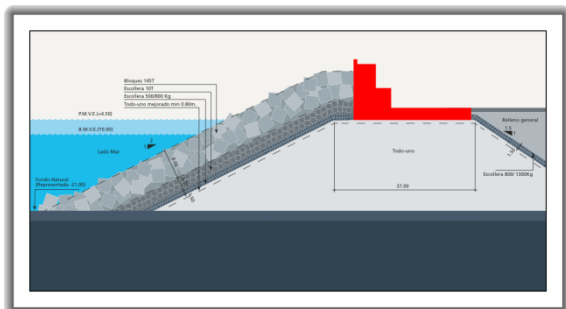
Figura 6. Dique Torres

El dique de abrigo está formado por dos tramos, un primer tramo (Figura 6) denominado dique Torres, cuyo origen se encuentra en la Punta Pequeña del Cabo de Torres y que tiene forma de talud y un segundo tramo (Figura 7) denominado dique Norte que fue diseñado como dique vertical, con el objeto de reducir la cantidad de material necesario en su construcción, abaratar los costes de la obra y reducir los plazos de ejecución. Para la conexión entre los dos tramos del dique se diseñó una transición cuyo objetivo era impedir el paso de la onda corredera que procede del dique vertical.

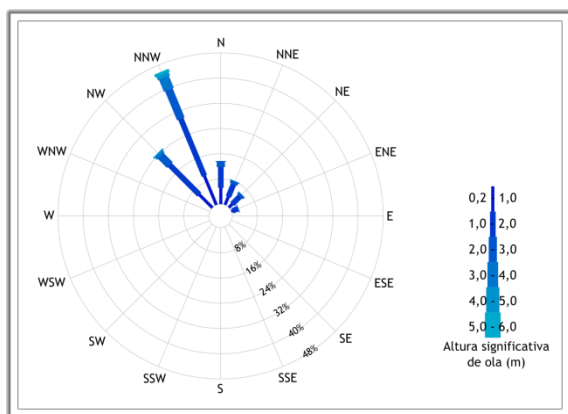
Figura 8. Rosa de oleaje en el fondeadero del puerto de Gijón

Si se consultan los datos históricos del oleaje en la zona exterior del puerto de Gijón se observa que la dirección predominante del oleaje que llega al puerto es NNW. En la Figura 8 se pueden apreciar los datos correspondientes a los últimos doce años, registrados en la boya de Gijón (43° 37,2'N, 005° 39,6'W), la más cercana al fondeadero y al dique Norte del puerto.
