Informe técnico S-23/2013

Hundimiento del pesquero RUMBO AL MAR, cuando faenaba a 6 millas de Conil de la Frontera, el día 9 de noviembre de 2012.

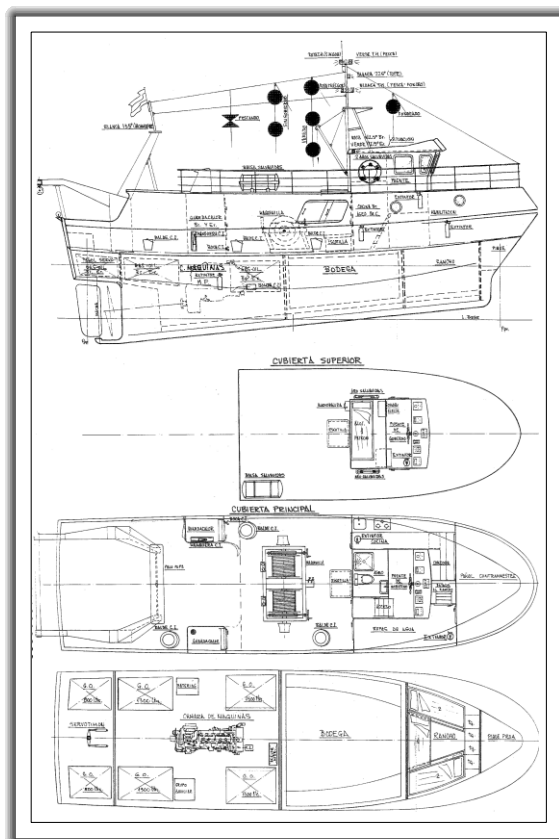
Figura 4. Disposición general de la E/P RUMBO AL MAR

Los resultados del estudio permiten concluir que el pesquero tenía estabilidad suficiente como para haber aguantado la escora provocada por el corrimiento del copo a la banda de babor, en caso de que el estado real de pesos y la gestión de la estabilidad de la embarcación hubieran respondido a su libro de estabilidad aprobado.

Por tanto, todo apunta a que el estado de pesos de la embarcación antes del izado del copo no correspondía a lo declarado por su tripulación. Se pueden considerar las siguientes situaciones hipoté-

- Que parte de las capturas de los lances anteriores estuvieran estibadas sobre la cubierta superior,
- Que la pesca en bodega estuviera mal estibada,
- Que la pesca estuviera mal trincada y se hubiese producido un corrimiento de la carga,
- Que hubiera a bordo pesos no declarados,
- Que el pesquero hubiera sufrido obras de reformas no autorizadas,
- Que se hubiera retirado parte del lastre fijo situado en la quilla (poco probable, ya que era una masa sólida de cemento que rellenaba la quilla)

La posibilidad de que el estado de pesos del buque no correspondiera con el libro de estabilidad aprobado se refuerza por las declaraciones de testigos que indican que el pesquero presentaba escora antes del izado del copo, y que el buque tenía tendencia a “dormirse”, es decir, a no recuperar rápidamente el adrizamiento, lo que indica una estabilidad deficiente.
