COMISIÓN PERMANENTE DE  
INVESTIGACIÓN DE ACCIDENTES  
E INCIDENTES MARÍTIMOS

## INFORME CIAIM-01/2020

Abordaje entre los buques de pesca PLAIA DE RUETA y LOREMAR, a 16 millas al Norte de Cabo Vidio (Asturias), el 22 de mayo de 2018

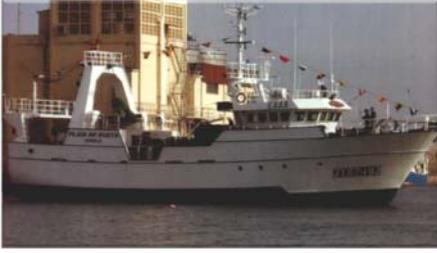
Figura 1. B/P PLAIA DE RUETA

Los daños en el B/P PLAIA DE RUETA se localizaron en su proa, la cual no sufrió deformación ni perforación en su obra muerta. Tan solo sufrió daños la pintura y la patente en la zona de la proa.

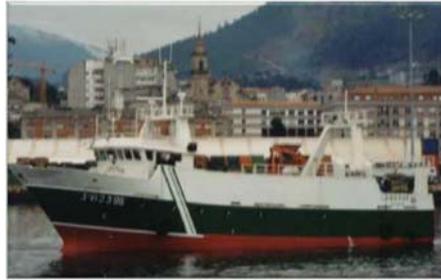
Figura 2. B/P LOREMAR

El abordaje se produjo con la proa del B/P PLAIA DE RUETA, que impactó en la aleta de babor del B/P LOREMAR sobre la flotación, provocando daños en la obra muerta, amurada y pórtico de arrastre.
