INFORME CIAIM-01/2015

Vuelco de la embarcación de pesca EL CALAFU a unas 18 millas al Este del puerto de Taliarte (Gran Canaria) y posterior hundimiento, el 25 de agosto de 2014

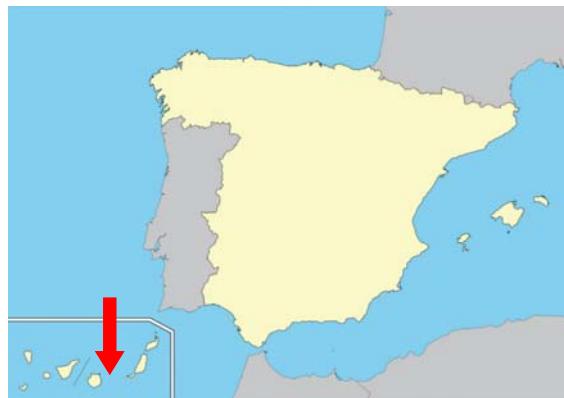
Figura 2. Zona del accidente

La embarcación no pudo ser remolcada y se hundió cerca del punto del accidente, a más de 1500 m de profundidad.

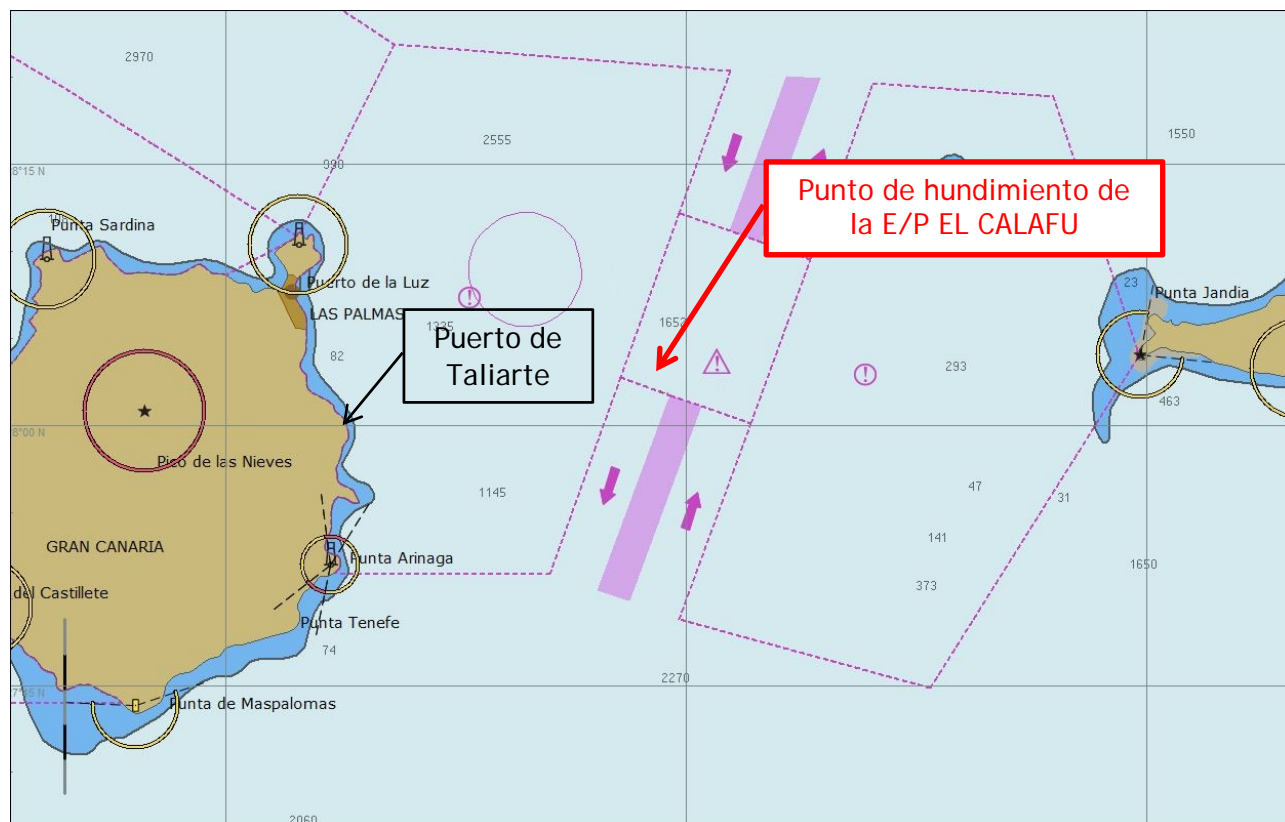
Figura 4. Lugar del accidente

Durante la madrugada del día 25 de agosto de 2014, la embarcación de pesca (E/P) EL CALAFU volcó a 18 millas al Este del puerto de Taliarte (Gran Canaria) mientras navegaba de regreso a puerto con mal tiempo. Los dos tripulantes, que en el momento del accidente se hallaban en la cabina de gobierno, pudieron salir a la superficie.
