COMISIÓN PERMANENTE DE
INVESTIGACIÓN DE ACCIDENTES
E INCIDENTES MARÍTIMOS

INFORME CIAIM-02/2020

Pérdida de control del dique cajonero AGRONAUTA cuando estaba siendo remolcado por el buque remolcador MONTE DA LUZ en la costa de Málaga, el día 28 de abril de 2017

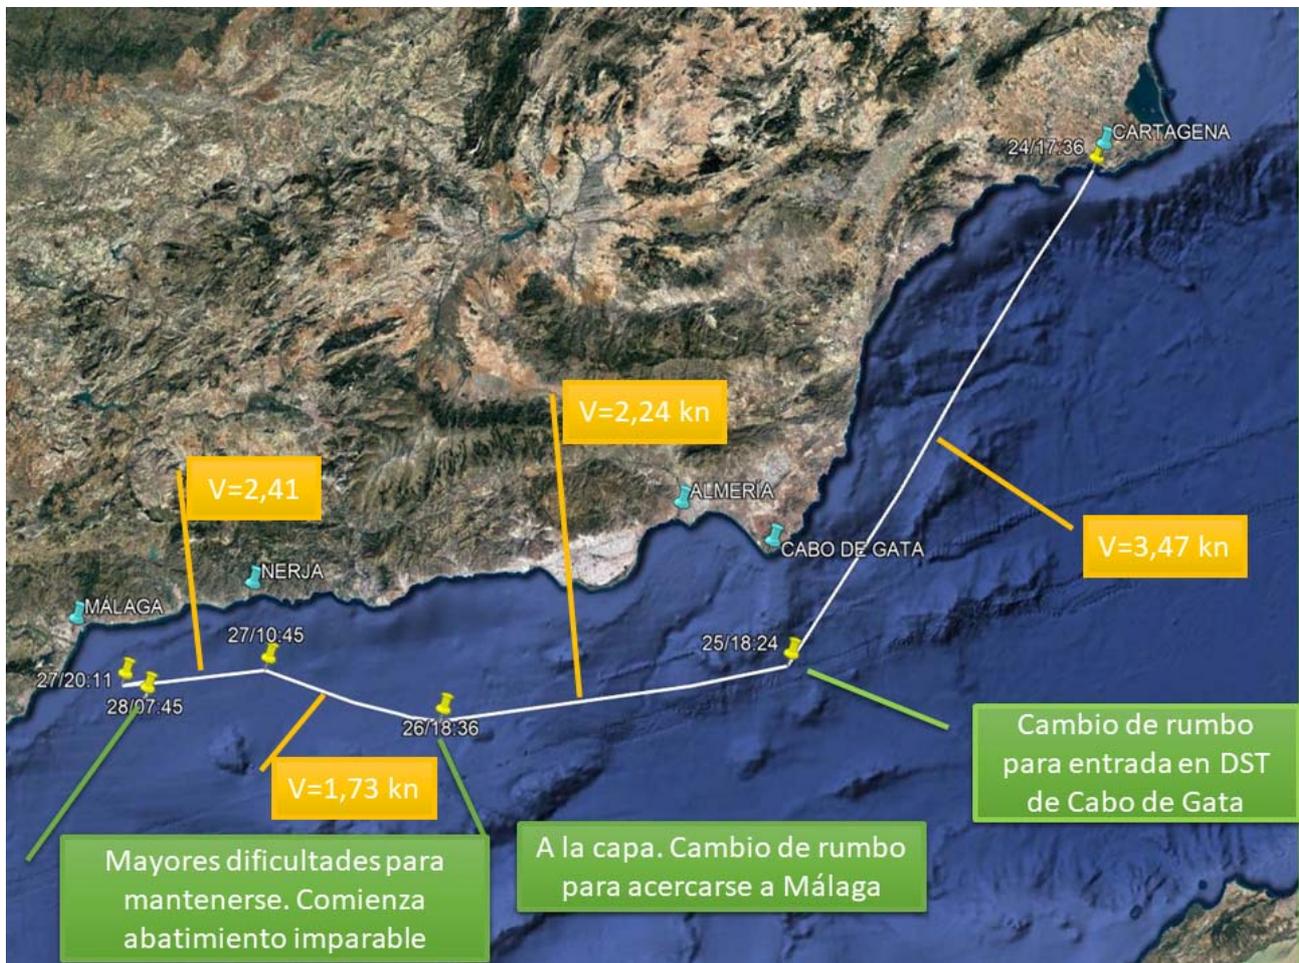
Figura 5. Recorrido efectuado por el tren de remolque hasta las inmediaciones de Málaga

El capitán informó a su compañía, REBONAVE, de las condiciones y de la necesidad de solicitar la entrada en el puerto de Málaga en caso de que fueran a peor. Como se aprecia en la Figura 5, el convoy varió su rumbo a uno directo para el puerto de Málaga a las 18:36 h del día 26 de abril.

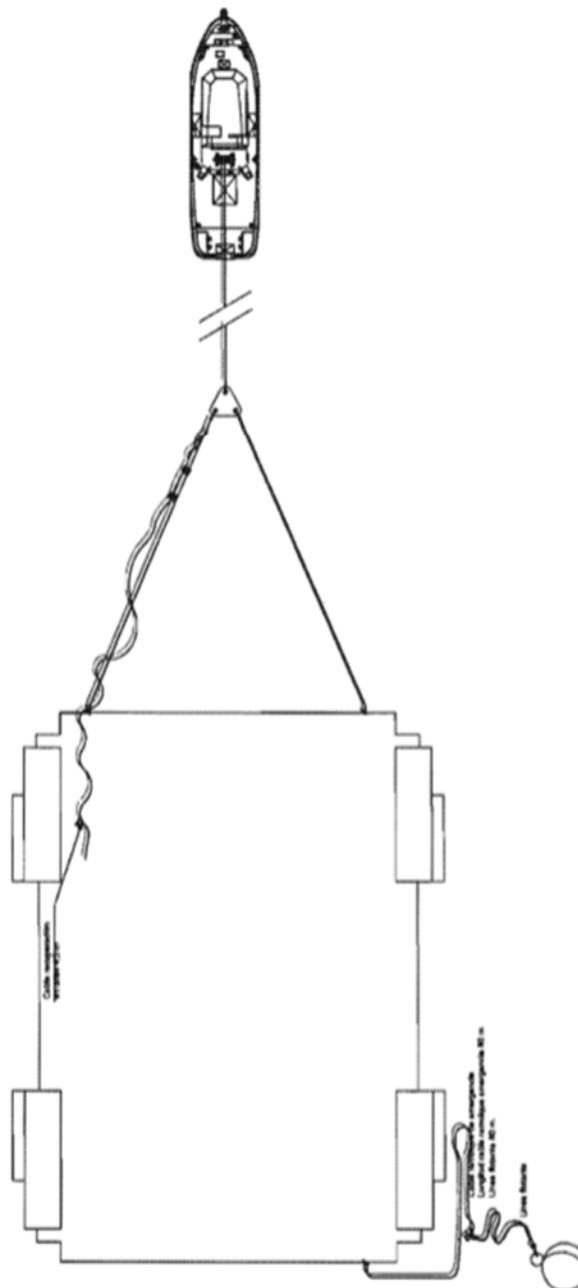
Figura 10. Esquema general del remolque

También se debe resaltar que el MBL (*Minimum Break Load*) o carga de rotura mínima del cable principal del aparejo era de 177 t, es decir 3,3 veces el tiro máximo que entregaba el remolcador.

Los grilletes tenían una carga máxima de trabajo de 55 t (se desconoce su carga de rotura) y la placa triangular de conexión un MBL de 275 t. El aparejo se encontraba correctamente dimensionado por lo que no es probable que el cable de remolque faltara por la rotura de alguno de sus componentes.

La capacidad nominal de retención del freno hidráulico que actuaba sobre la maquinilla era de 150 t, inferior a la carga de rotura del cable de remolque, lo que impediría su rotura en el caso de que sufriese un socollazo (sacudida o tirón violento) que originase una fuerza superior a las 150 t, ya que el freno permitiría a la maquinilla largar cable sin que se rompiera.

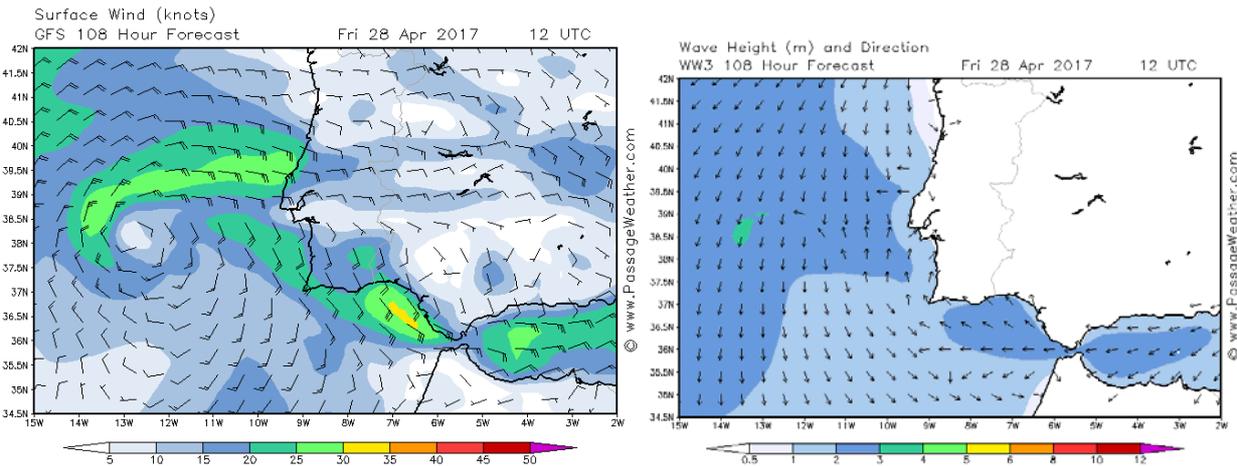
Figura 14. Pronóstico meteorológico a 4 días obtenido por el capitán de la web www.passageweather.com

De acuerdo con los pronósticos obtenidos de esta página, el capitán esperaba encontrar una meteorología desfavorable (B>5) los días 2º y 4º de la navegación; esto es, los días 26 y 28 de abril respectivamente. El día 25 se iba a encontrar con vientos de fuerza B4 y B5 y de componente W en todo el trayecto, lo que se oponía al avance del tren de remolque. El día 28 se iba a encontrar con vientos por la popa de fuerza 6-7.

Ante esto el capitán argumentó que era su intención adelantarse al mal tiempo del día 2º, de manera que habría llegado al Estrecho antes de que se desatara el mal tiempo del día 4º en la zona. No tuvo en cuenta la pérdida de velocidad de navegación que indefectiblemente iba a sufrir el tren de remolque afectado por vientos de fuerza relevante y que recibiría por la proa, volviendo irrealizable la previsión que manejaba.

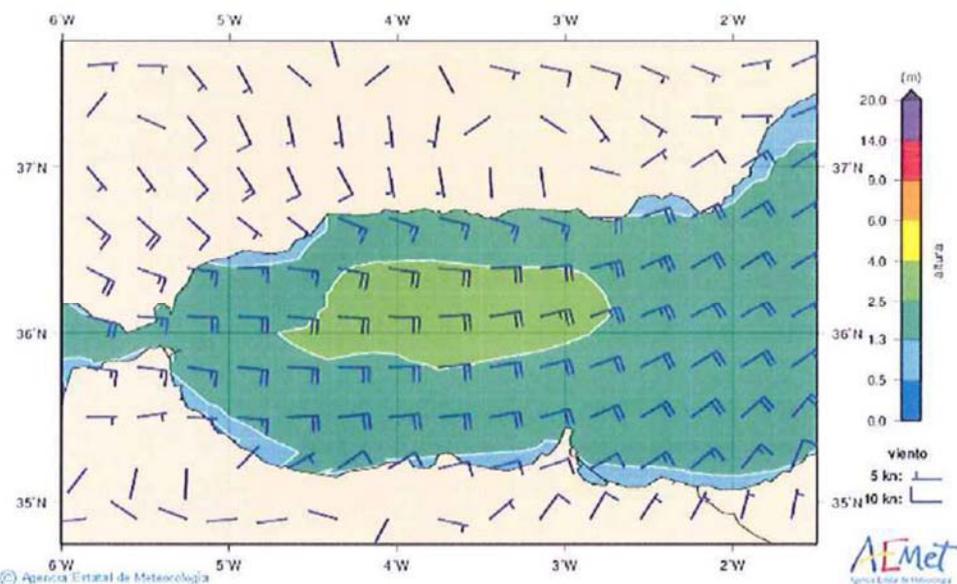
Figura 16. Mapa de previsión meteorológica de AEMET para el día 28 de abril de 2017, a las 12 UTC

El día 28 se pronosticaban para la ruta prevista vientos por la popa de 20 y de 25 nudos, y olas de altura significativa de hasta 4 m.
