COMISIÓN PERMANENTE DE
INVESTIGACIÓN DE ACCIDENTES
E INCIDENTES MARÍTIMOS

INFORME CIAIM-02/2023

Abordaje entre la nave FORMENTERA DIRECT y la embarcación INDIA en la entrada del puerto de Ibiza (Ibiza), el 17 de agosto de 2021, con resultado de un fallecido

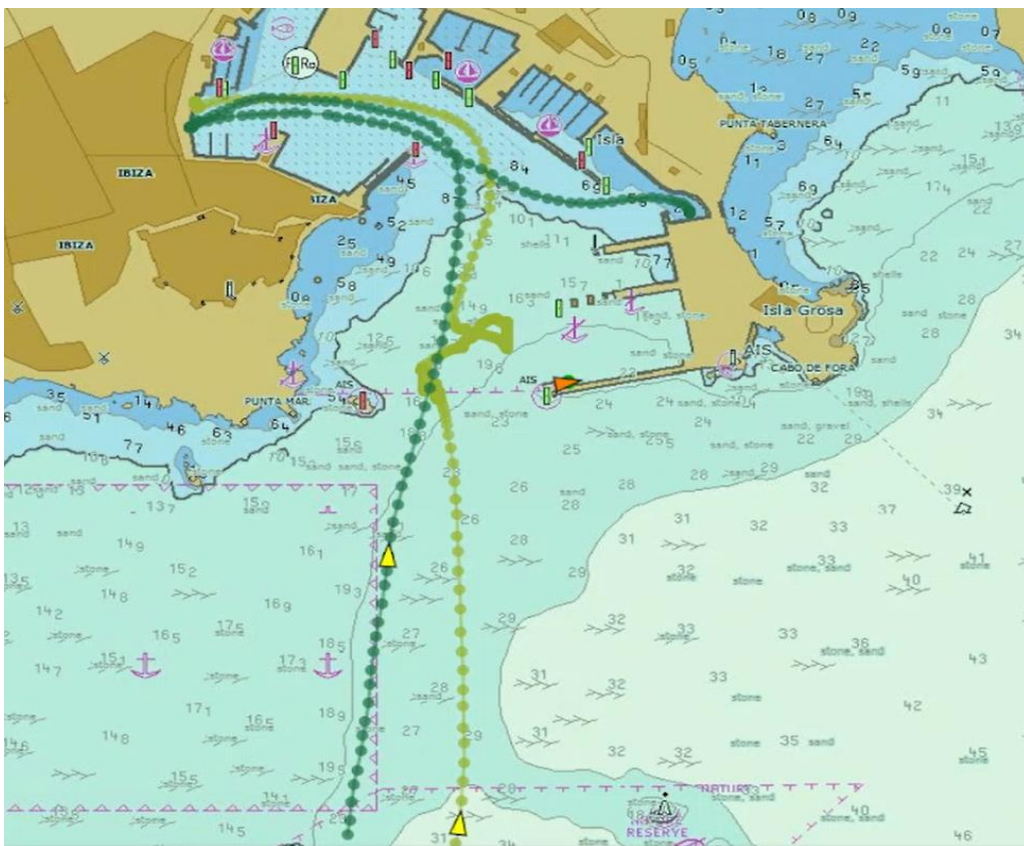
Figura 6. Posiciones de buque CALA D'OR (verde oscuro) y la nave FORMENTERA DIRECT (verde claro) 2 minutos antes del accidente. El ferry VIROT está representado en naranja.

En la Figura 6 aparecen representados la trayectoria y la posición a las 23:28 horas, dos minutos antes del accidente, del CALA D'OR y del FORMENTERA DIRECT. También está representado con un triángulo naranja el ferry VIROT, atracado al dique exterior de Botafoc. Las representaciones se han realizado con la información proporcionada por los Sistemas de Identificación Automática (SIA) instalados en los buques.

Aproximadamente 15 minutos después, el bote de rescate de la NSD FORMENTERA DIRECT le rescató y le trasladó al ferry VIROT (Véase Figura 6), también propiedad de BALEARIA, el cual estaba atracado en el dique de Botafoc.

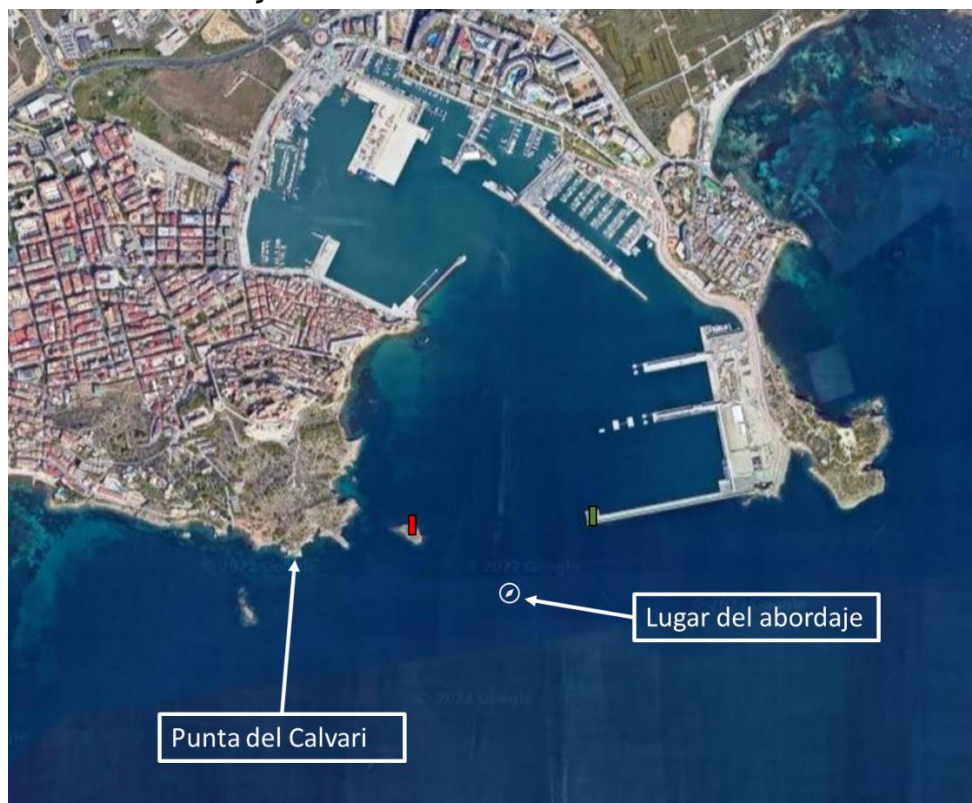
Figura 7. Puerto de Ibiza. Lugar del abordaje.

- Hubo un testigo situado en Punta del Calvari (ver Figura 7), presente durante todo el devenir de los acontecimientos, que informó a SASEMAR que la embarcación INDIA no llevaba luces en el momento del abordaje.

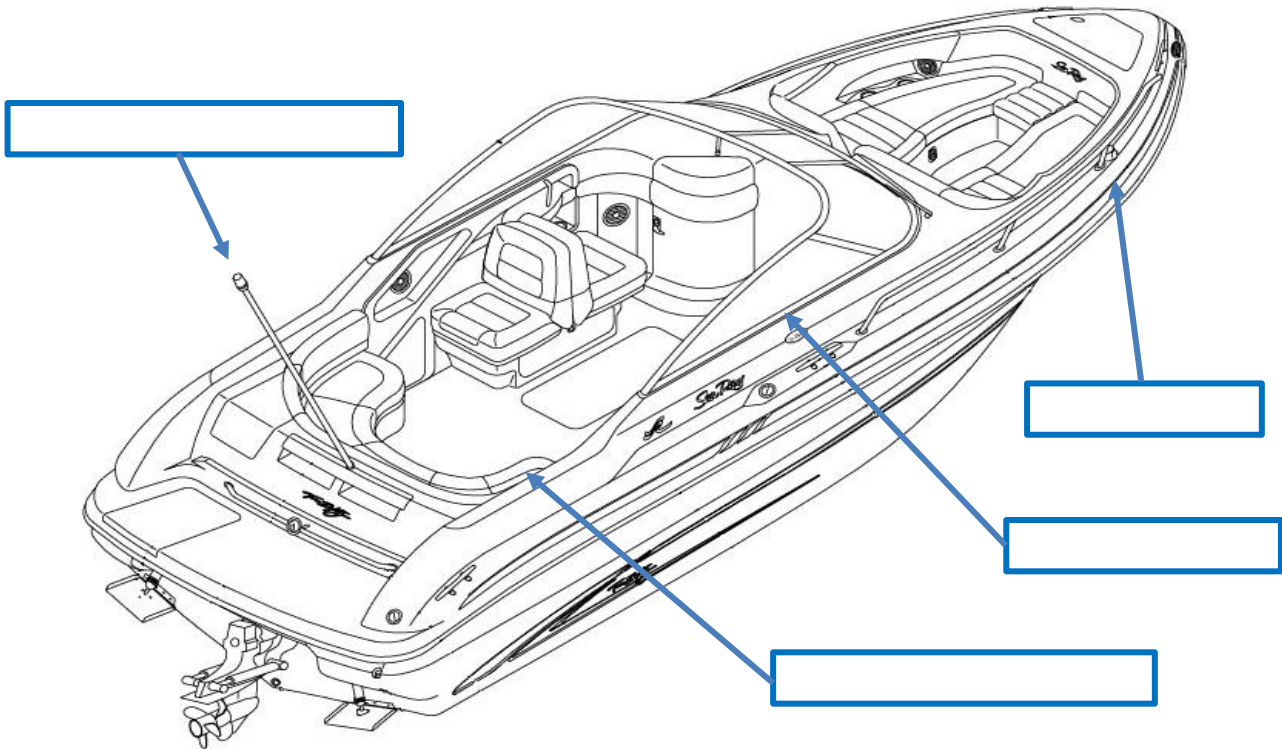
Figura 8. E/R INDIA, puntos relevantes para la investigación. (Croquis de la información técnica de la embarcación y foto de la web de BRUTAL IBIZA BOATS).

En el momento del abordaje el patrón iba a los mandos de la embarcación y el fallecido se encontraba sentado en el banco de popa de la embarcación (ver Figura 8).

A la embarcación INDIA también le era de aplicación lo dispuesto en el RIPA Regla 23-d) i) que establece que *“los buques de propulsión mecánica de eslora inferior a 12 metros podrán exhibir, en lugar de las luces prescritas en el párrafo a) de esta Regla¹⁴, una luz blanca todo horizonte y luces de costado”*. Para dar cumplimiento a esta norma, la E/R INDIA disponía de luces de costado y de una luz todo horizonte en el extremo de un palo o torrotito desmontable, véase la Figura 8.

- Estas embarcaciones se alquilan para navegaciones de día con obligación de devolverlas antes del anochecer, motivo por el que no suelen llevar instalado el palo con la luz todo horizonte que se muestra en la Figura 8, como también se puede apreciar en la foto promocional publicada por la misma empresa armadora, que sigue a la anterior. Se desconoce, por no haber contestado la empresa armadora al requerimiento de la CIAIM, si la embarcación llevaba a bordo el palo de popa sin instalar.

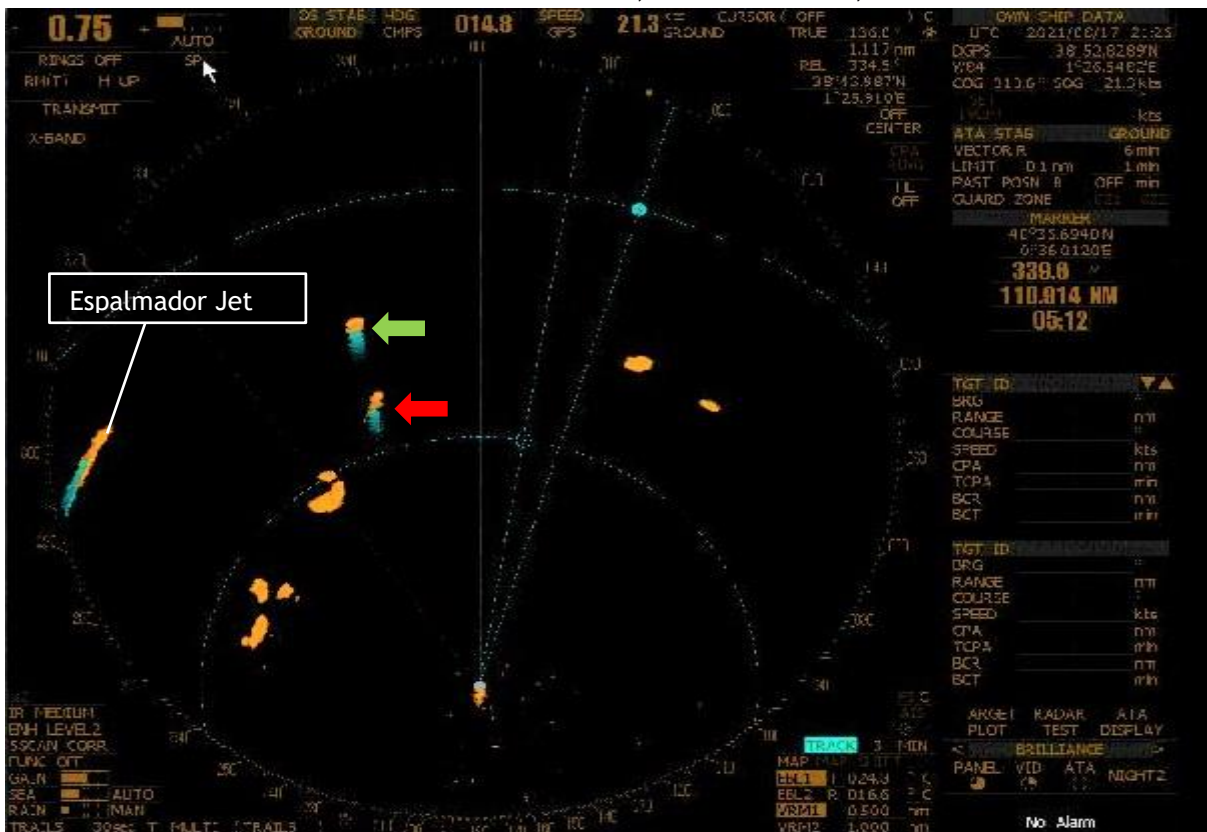
Hora=21:26:00; Velocidad=21,3 kn, Rumbo=014, 8°. Aparece en escena el ESPALMADOR JET, con su cubierta iluminada.

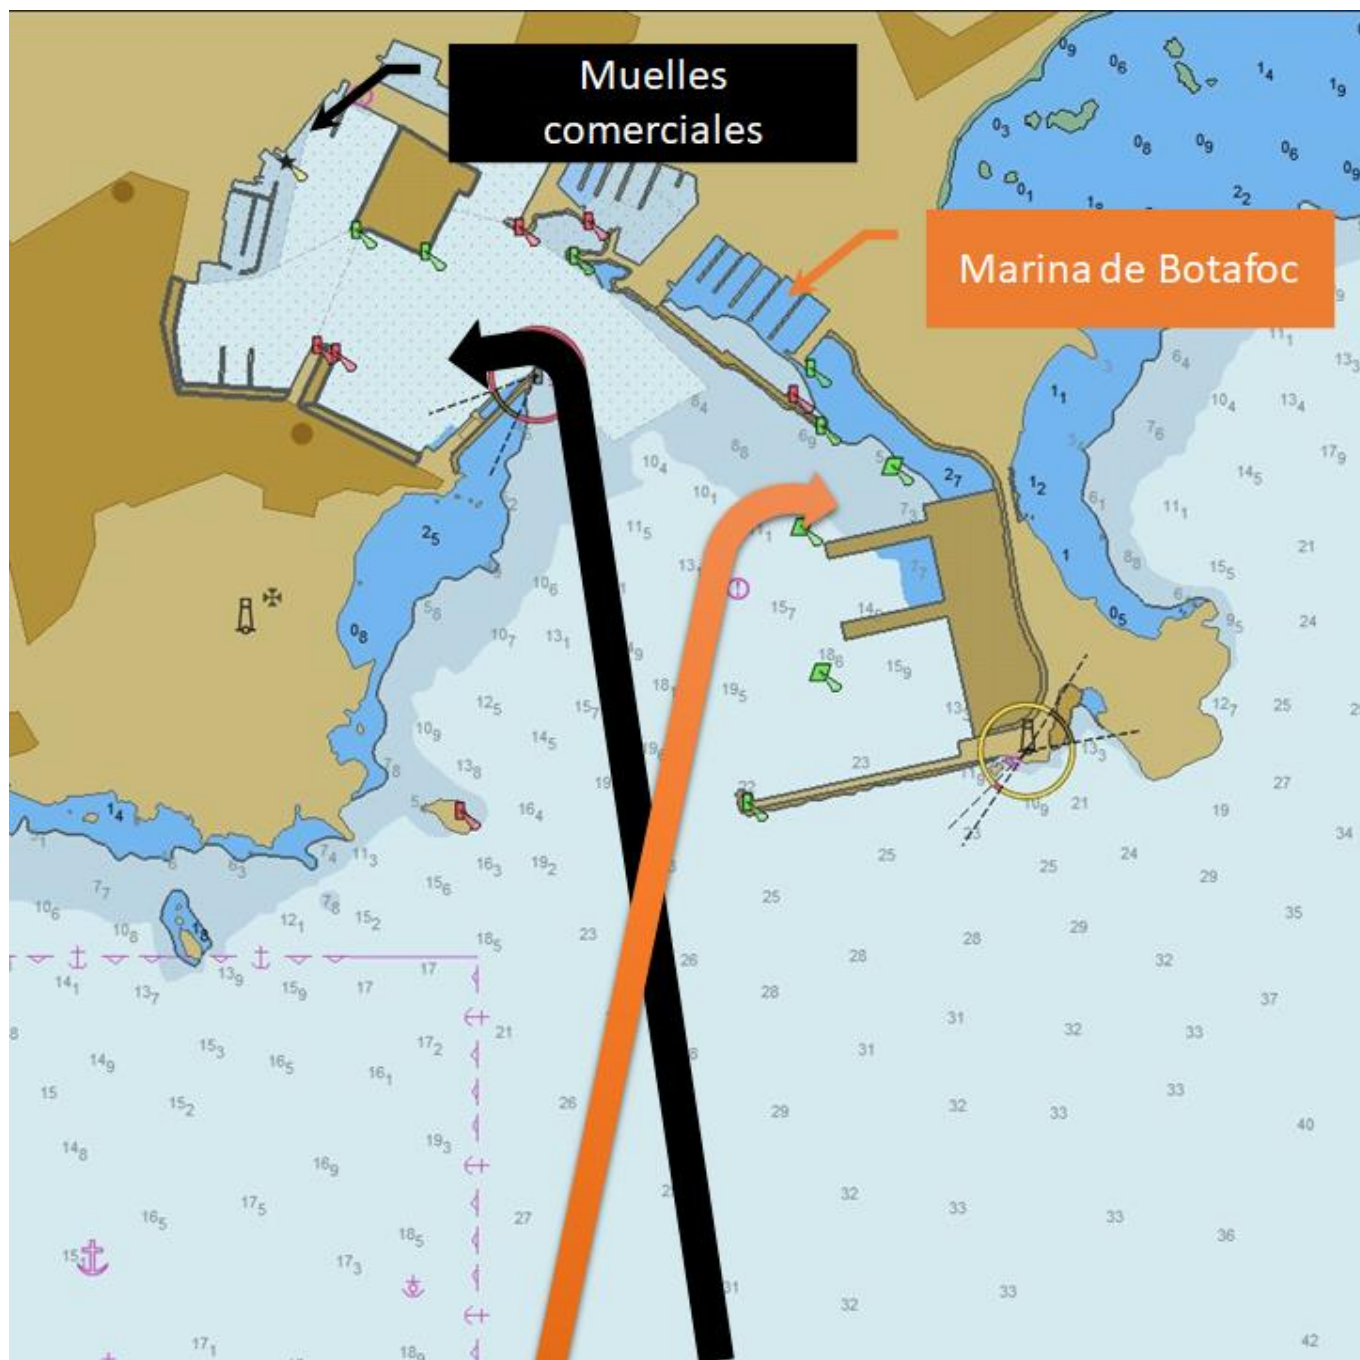
Figura 23. Destino de ambos buques. Derrotas generales aproximadas que debían seguir el NSD FORMENTERA DIRECT (en negro) y la E/R INDIA (en naranja) según sus posiciones relativas uno del otro.

- 1) El patrón de la E/R INDIA siguió una derrota parecida a la que se muestra en la Figura 23, despreocupado de que la NSD le fuera alcanzando por la popa ya que la obligación de este era mantenerse apartado de su derrota.
- 2) Sabiendo que la planta propulsora de la E/R INDIA era capaz de proporcionarle una velocidad máxima muy elevada²⁷ no se descarta que el patrón tuviera la intención de escapar del abordaje cortando la proa a la NSD y que, por circunstancias que la CIAIM no conoce, no lo consiguió siendo abordado por la NSD.
