COMISIÓN PERMANENTE DE
INVESTIGACIÓN DE ACCIDENTES
E INCIDENTES MARÍTIMOS

INFORME CIAIM-04/2022

Vuelco y hundimiento de la embarcación de pesca NUEVO RAFAEL a 15 millas al suroeste de la isla de Alborán (Almería), el 8 de julio de 2020, resultando un tripulante desaparecido

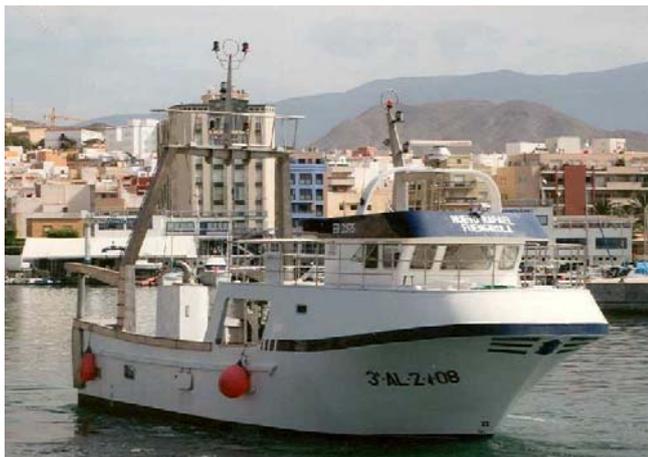
Figura 1. Embarcación NUEVO RAFAEL

Comparando los planos de disposición de la Figura 5 con la imagen de la embarcación publicada en el censo de flota pesquera operativa (ver Figura 1) y con una imagen más actual de la embarcación que se publicó en los medios a raíz del accidente (ver Figura 7), no se aprecian cambios en la embarcación que pudieran haber alterado sustancialmente su desplazamiento o la posición de su centro de gravedad comprometiendo su estabilidad inicial.

De acuerdo con el Certificado de Conformidad, el pesquero tenía dos balsas salvavidas, una a cada banda, con capacidad para seis personas cada una. Las balsas estaban estibadas (ver figuras 1 y 7) sobre la superestructura, a ambas bandas del puente.

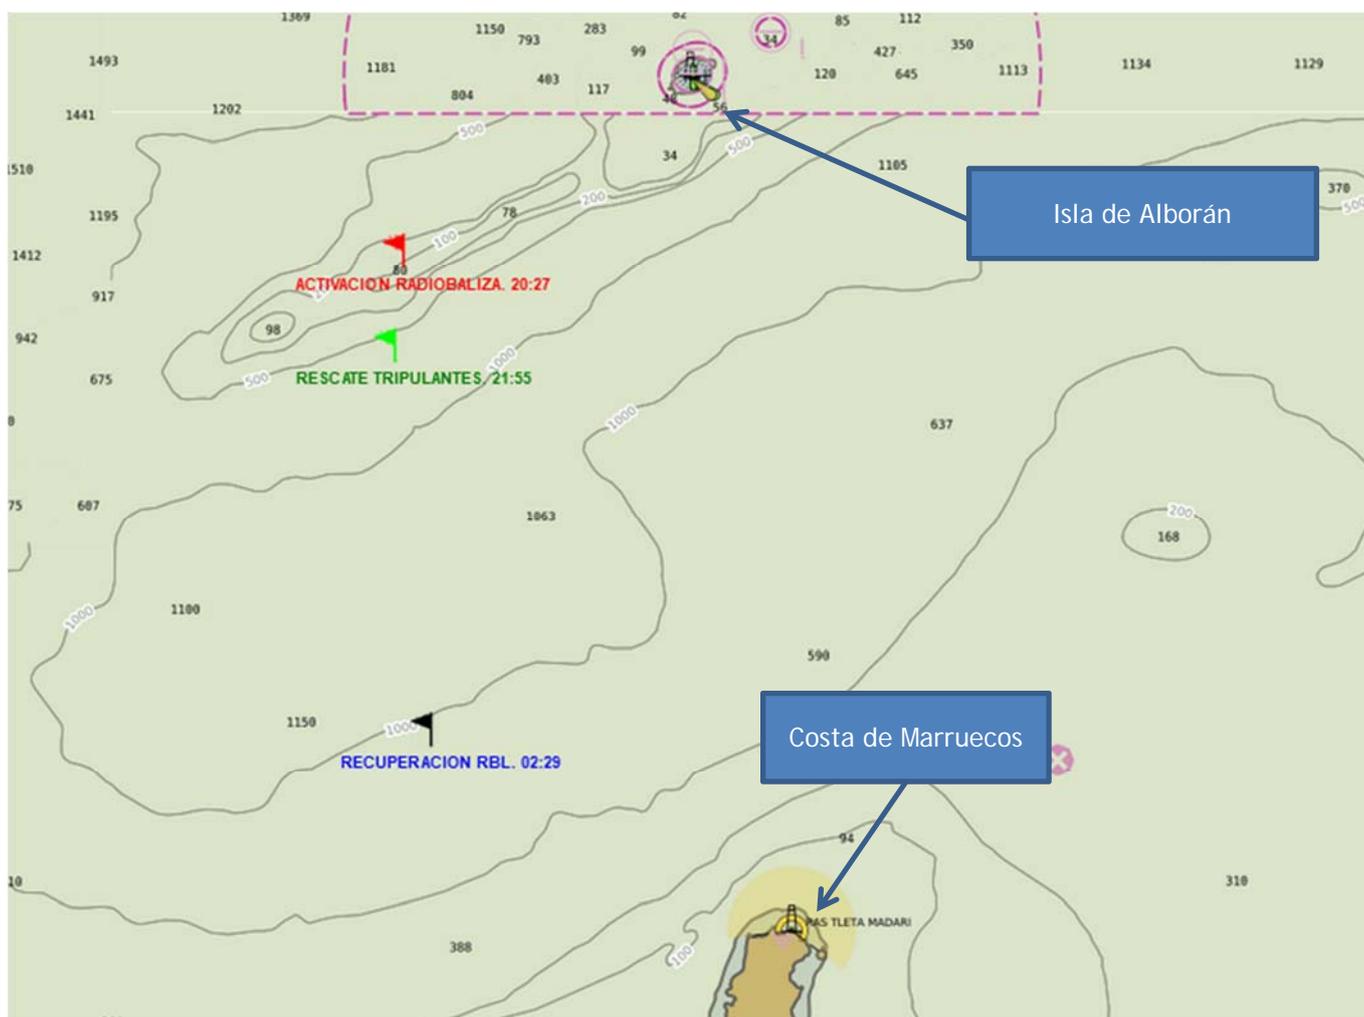
Figura 4. Hitos en las operaciones de rescate (carta: Instituto Hidrográfico de la Marina)

A las 21:35 horas el H/S HELIMER 220 localizó al grupo de los tres afectados en el mar (ver Figura 4), les rescató y continuó la búsqueda del marinero desaparecido en la zona. Debido a la fuerte corriente en la zona, la zona de búsqueda se fue ampliando progresivamente. A las 22:06 horas el H/S HELIMER 220 comunicó que estaba al límite

Además de lo anterior, según informaron los medios que participaron en las operaciones de búsqueda y rescate, había una corriente con dirección Sur, de magnitud cercana a 3 nudos. Al comprobar las localizaciones y horas de los distintos hitos durante las operaciones de rescate (Figura 4), se concluye que había una fuerte corriente en dirección Sur. Dicha corriente no parece ser habitual: en los derroteros y los *Pilot Charts* relevantes de la zona y período del accidente se indica que las corrientes predominantes fluyen de Oeste a Este, con magnitudes del orden de 1 nudo.

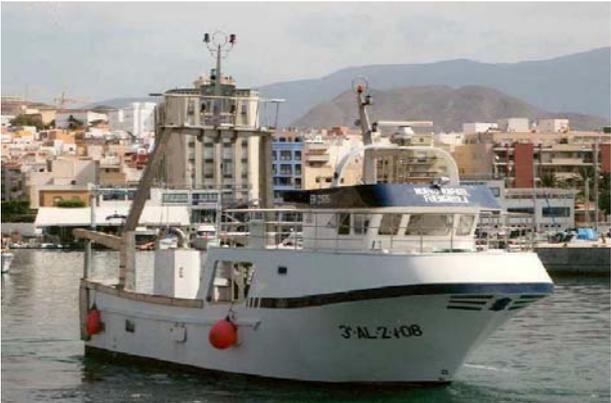
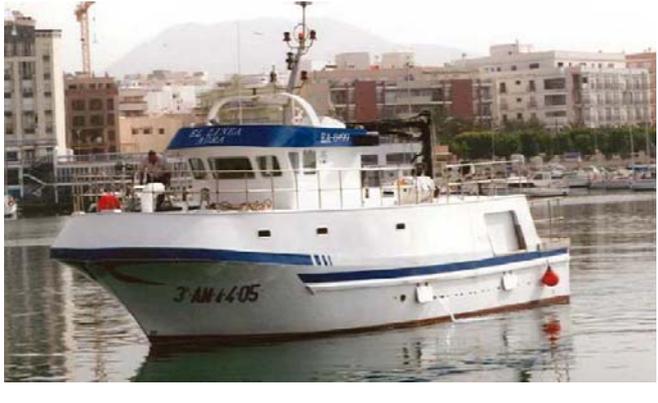
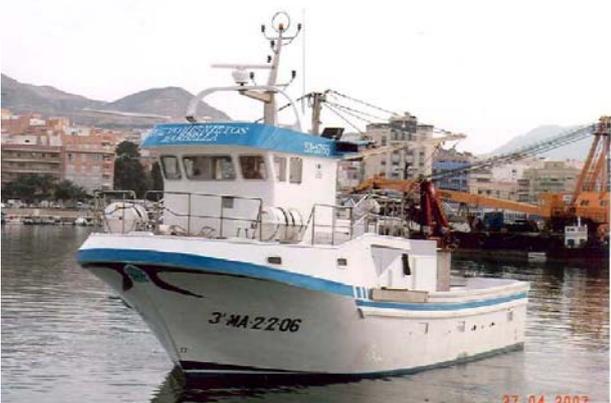
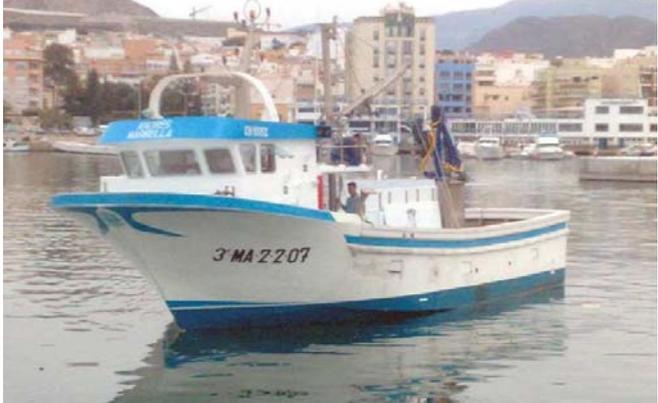
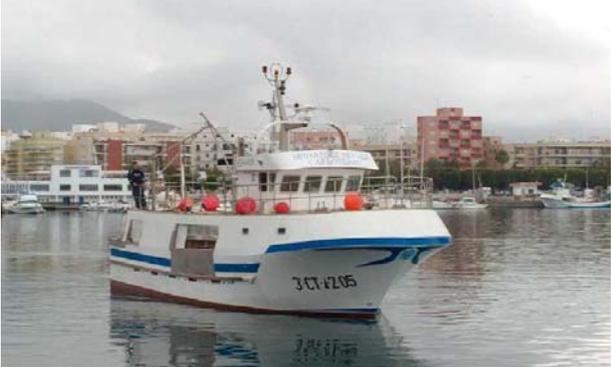
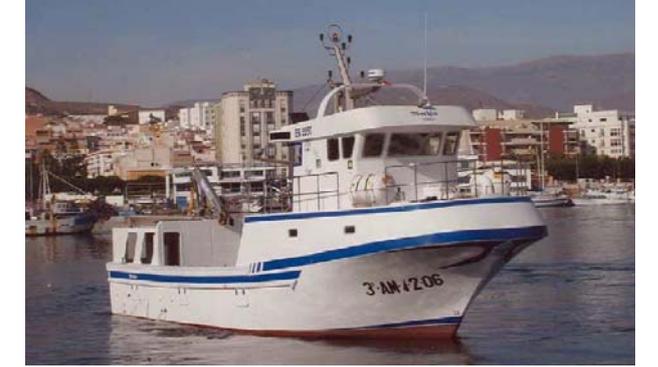
<p>NUEVO RAFAEL Pesquero de arrastre Puerto base: Vélez-Málaga Arqueo: 8,72 GT</p>	<p>EL LINEA Pesquero de artes menores Puerto base: Adra Arqueo: 7,60 GT</p>

<p>NUEVO MIS NIETOS Pesquero de Cerco Puerto base: Marbella Arqueo: 10,23 GT</p>	<p>EL ANDRES Pesquero de Cerco Puerto base: Marbella Arqueo: 5,82 GT</p>

<p>ESTA I Pesquero de artes menores Puerto base: Carboneras Arqueo: 6,16 GT</p>	<p>HERMANOS VALENTÍN Pesquero de cerco Puerto base: Vélez-Málaga Arqueo: 9,08 GT</p>

La característica más notable de todos estos pesqueros es su bajo arqueo en comparación con su tamaño. Consultando el censo de flota pesquera operativa, se puede comprobar que el arqueo medio del conjunto de pesqueros españoles entre 14,98 y 15,00 m de eslora total (36 pesqueros) es de 20 GT, mientras que el arqueo de estos seis pesqueros estudiados oscila entre 5,82 y 10,23 GT. También es posible establecer una comparación entre el tamaño del pesquero y el arqueo. Para ello se ha utilizado como parámetro la relación entre la eslora total elevada al cubo y el arqueo (afectado de una constante para normalizar el valor, en este caso 1/150). Se comprueba que dicho parámetro oscila normalmente en una banda de entre 0,5 y 2,0 para el conjunto de los 1223

pesqueros españoles de eslora total entre 12 y 20 metros. En los seis pesqueros considerados, el parámetro de comparación alcanza los valores muy por encima de lo normal, siendo dos de ellos (EL ANDRES y ESTA I) los de menor arqueo en relación con su tamaño de toda la flota pesquera con eslora total entre 12 y 20 metros.

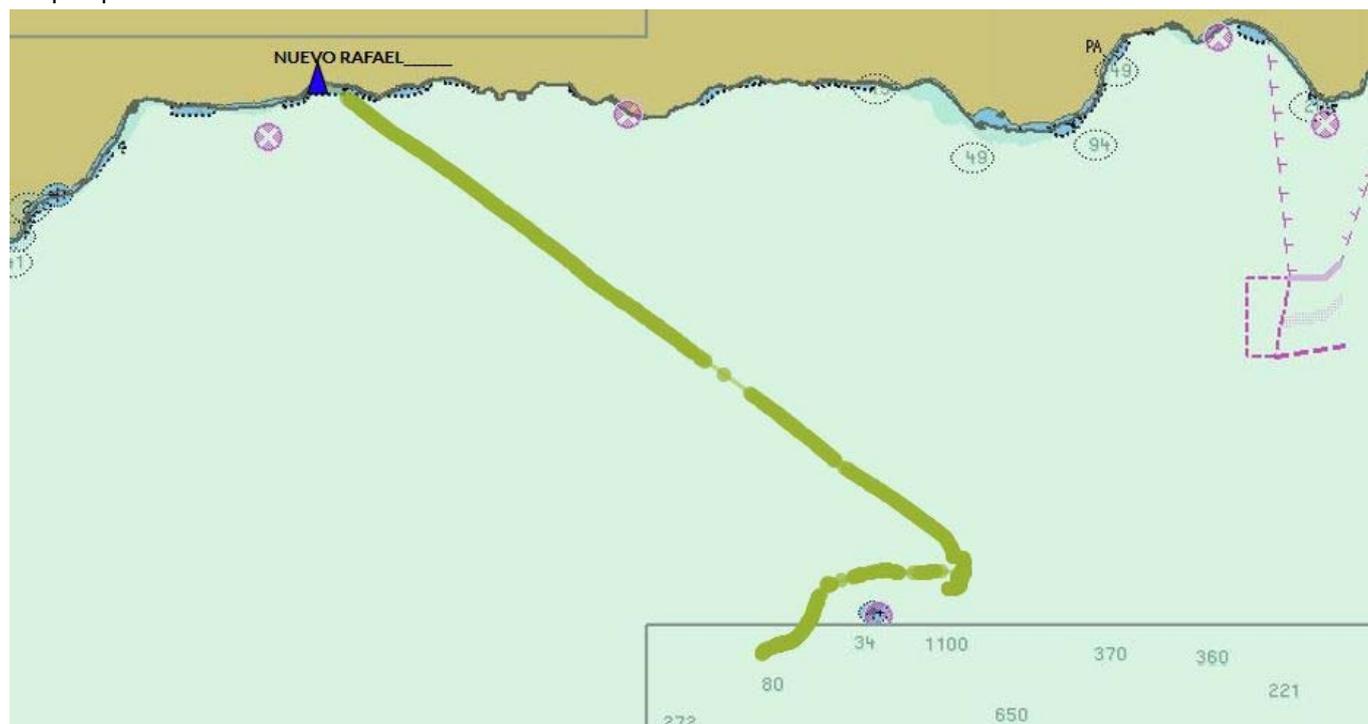
Figura 9. Derrota de la embarcación, desde su salida de Vélez-Málaga

En la Figura 9 se ha representado la derrota de la embarcación desde su salida de Vélez-Málaga hasta las cercanías de la isla de Alborán y los primeros lances de pesca.
