## INFORME CIAIM-06/2018

# Hundimiento de la embarcación de pesca ALBALUCI en las proximidades de Matalascañas (Huelva), el día 6 de marzo de 2017

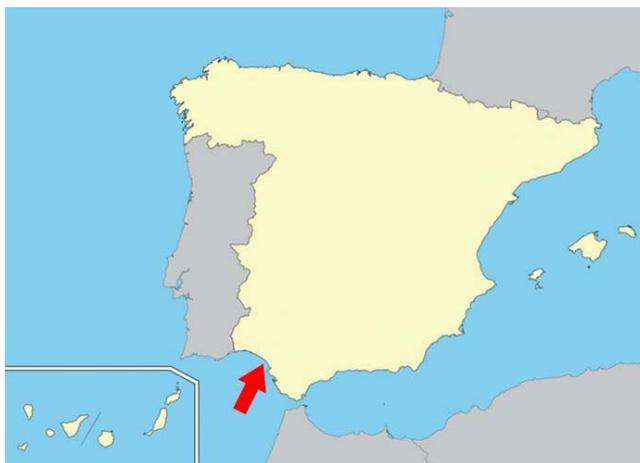
Figura 2. Zona del accidente

A las 15:30 horas del día 6 de marzo de 2017, a 2,5 millas náuticas al sur de la playa de Matalascañas (Huelva), la embarcación de pesca (E/P) ALBALUCI se hundió por inundación de la cámara de máquinas.

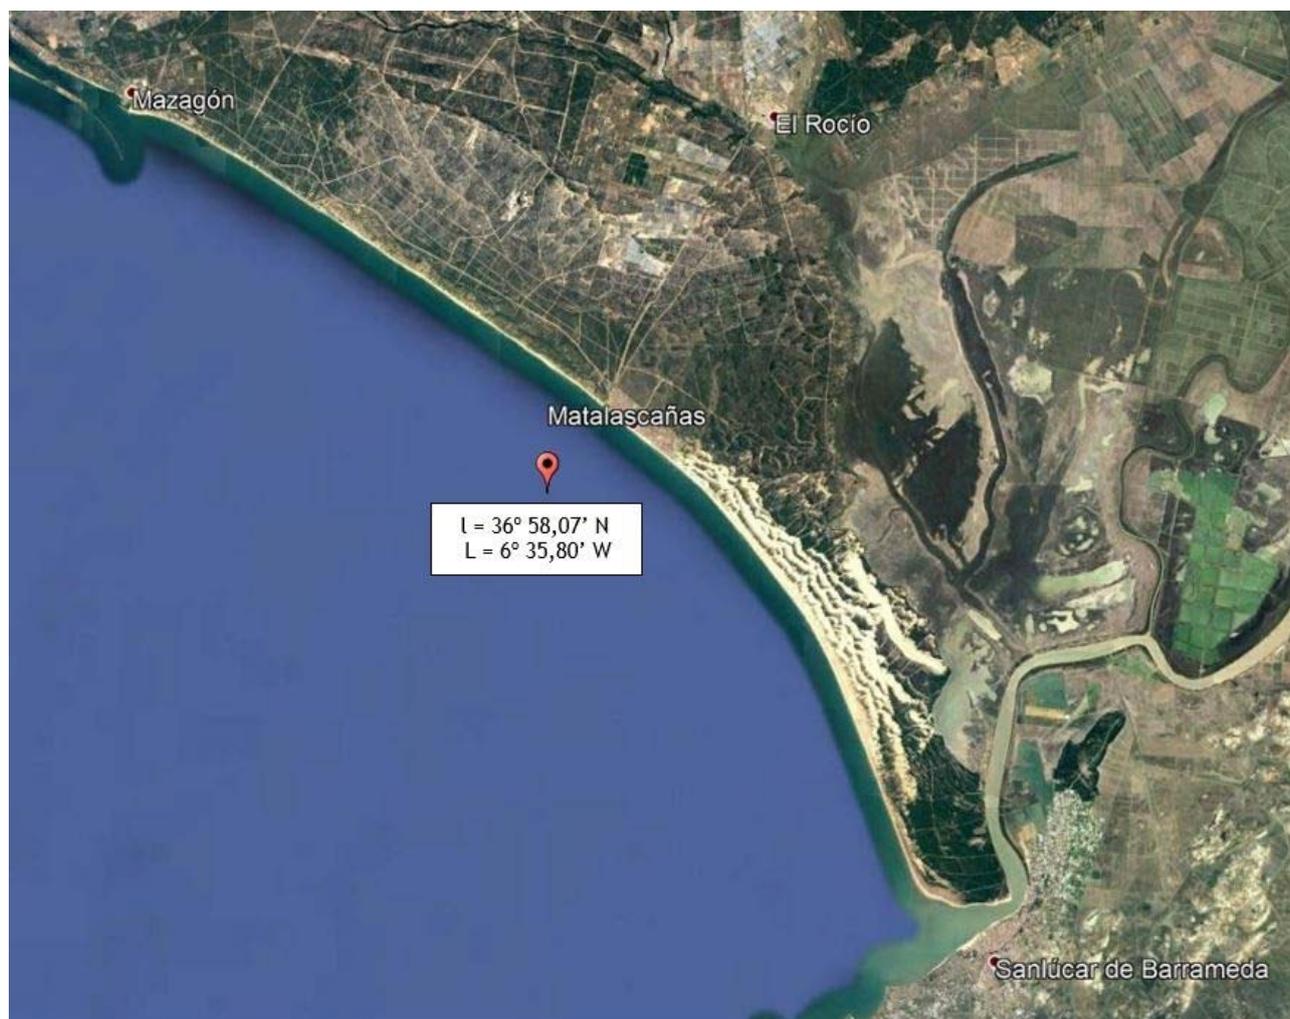
Figura 3. Localización de la alerta de la radiobaliza del E/P ALBALUCI

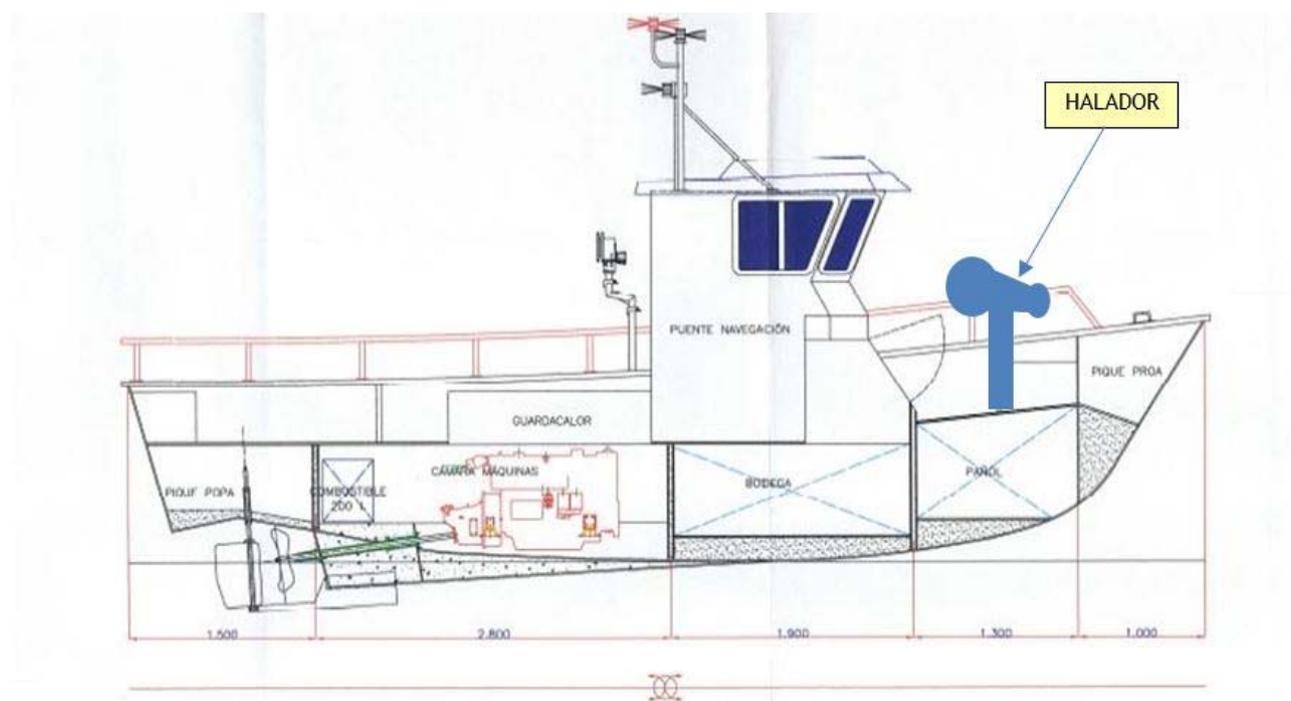
Figura 5. E/P ALBALUCI

El puente de gobierno de la embarcación está dispuesto ligeramente a proa y, a proa de este, el halador, con el fin de facilitar a la tripulación el trabajo de virado de las redes de trasmallo o del palangre (Ver figura 5).
