INFORME CIAIM-06/2019

Accidente operacional a bordo del buque tanque de gas natural licuado BARCELONA KNUTSEN a 500 millas al sur del archipiélago Hawaii (EE.UU.) el 11 de enero de 2018, resultando un herido grave

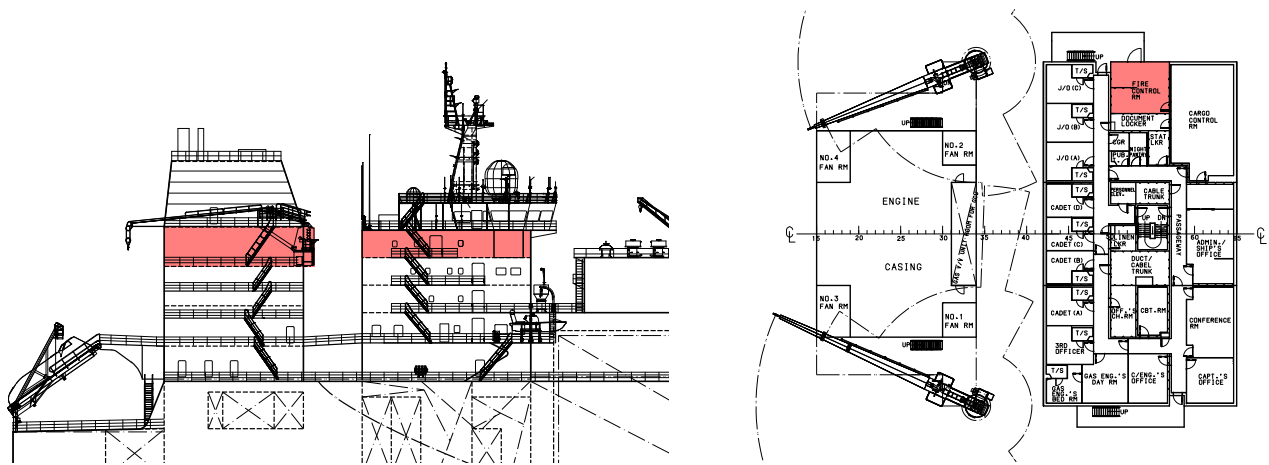
Figura 5. Localización del local *Fire control room*.

El local *fire control room* se encuentra situado en la cubierta C de la superestructura (Figura 5), junto al costado de babor, tiene unas dimensiones de 5,6m x 4,9m, y en él se realizaban habitualmente este tipo de mantenimientos. El local cuenta con dos accesos, una puerta hacia babor que da a un tronco de escaleras y comunica con la habitación y una puerta hacia proa que permite acceder al local de control de carga (*cargo control room*).

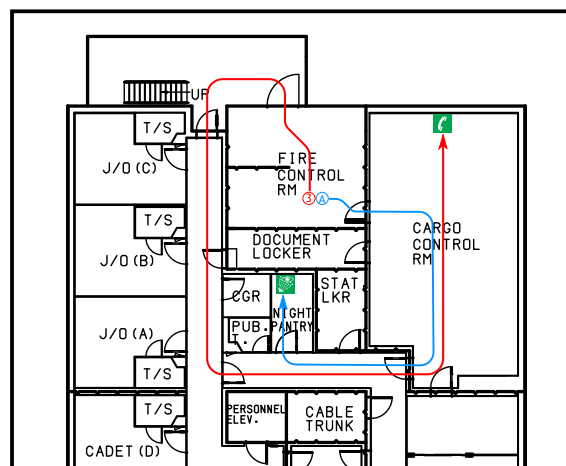
Tras la descarga del cartucho de CO₂, el polvo creo una atmósfera en el local de trabajo en la que era imposible respirar ni ver nada. El tercer oficial salió por la puerta de babor hacia el tronco de escaleras mientras que el alumno lo hizo por la puerta de proa hacia el espacio de control de carga.

Figura 9. Movimiento de los tripulantes tras el accidente.

El alumno cruzó el espacio de control de carga y fue al local *night pantry* a lavarse los ojos. Mientras el tercer oficial rodeo por la habilitación hasta llegar al local de control de carga desde donde llamó por teléfono al oficial de guardia informándole de lo sucedido.

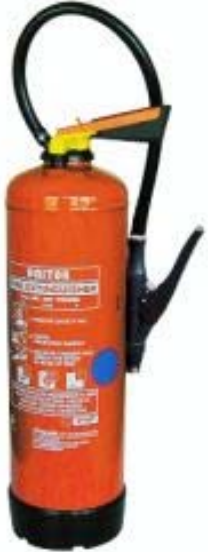
Gas propelente	180 g de CO ₂ .

Aplicación	Fuego de tipo A (sólidos), B (líquidos) y C (gaseosos).	
Número de serie	0838143272	
Última inspección efectuada por la tripulación	Enero de 2017	
Última inspección y prueba de presión efectuada por servicio externo	Enero de 2015	
Cumple con el RD 809/1999	Sí

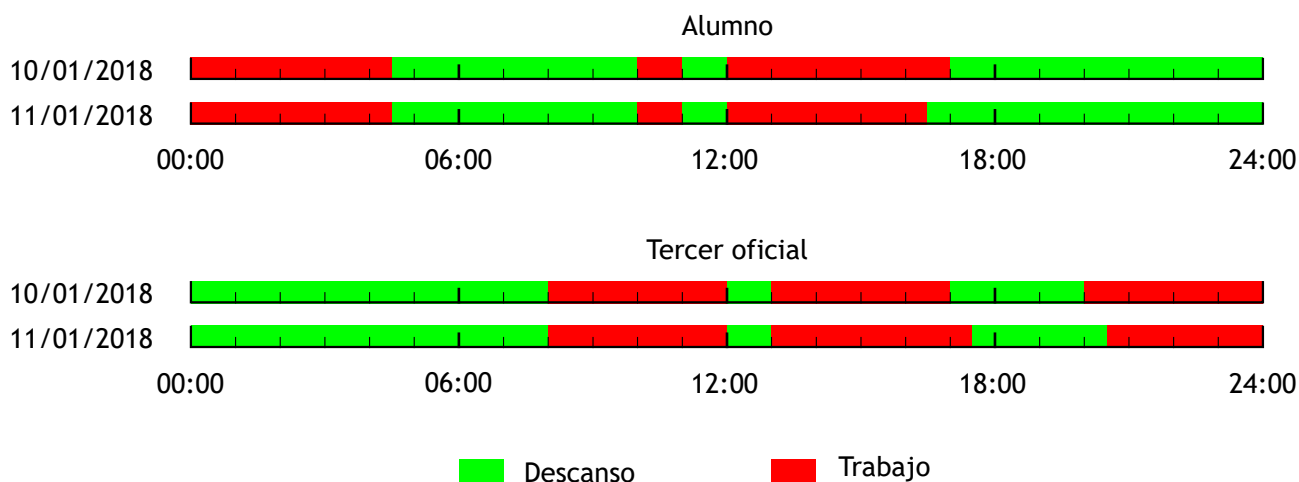
En la Figura 14 se muestran las horas de trabajo y descanso del alumno y del tercer oficial el día del accidente y el día anterior.

Figura 14. Tiempos de trabajo y descanso.

El día del accidente el tercer oficial y el alumno no coincidieron en el mismo turno de comida. Sin embargo mientras el alumno estaba en el comedor, de 11:00 horas a 12:00 horas, el tercer oficial se acercó a él para comunicarle que esa tarde realizarían el mantenimiento de los extintores y que contaba con la conformidad del primer y segundo oficiales.
