INFORME CIAIM-07/2019

Vía de agua y hundimiento parcial de la embarcación S'ESTURION
a una milla al sureste del cabo Llentrisca (Ibiza), el 15 de
septiembre de 2018

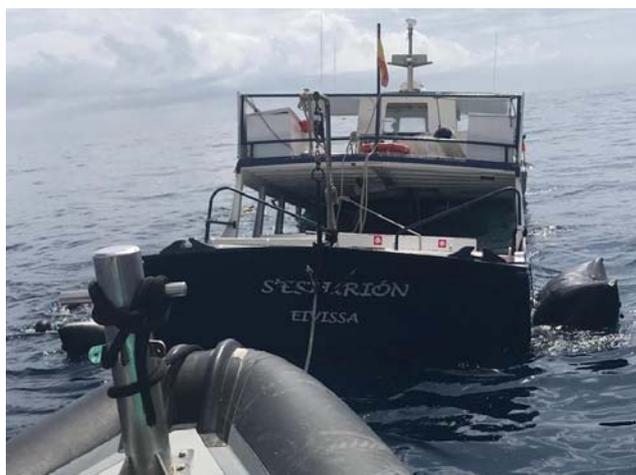
Figura 6. Reflotamiento de la embarcación de pasaje S'ESTURION

El mismo día del accidente, el personal de una empresa de salvamento de embarcaciones contratada por el armador de la S'ESTURION realizó a bordo las reparaciones necesarias para su posterior reflotamiento, sellando las vías de agua con masilla polivalente de dos componentes. Para el reflotamiento posterior se utilizaron motobombas y globos de aire (ver figuras 6 y 7). La embarcación fue reflotada y remolcada hasta un varadero en el puerto de Ibiza durante la tarde del mismo día del accidente, llegando a varadero a las 21:00 horas.

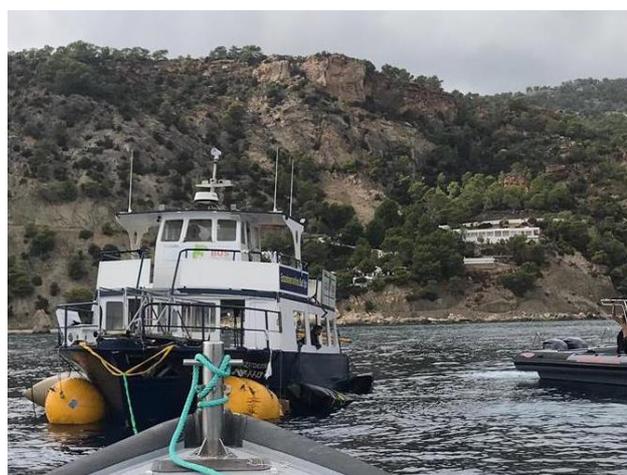
Figura 7. Maniobra de remolque de la embarcación, una vez reflotada

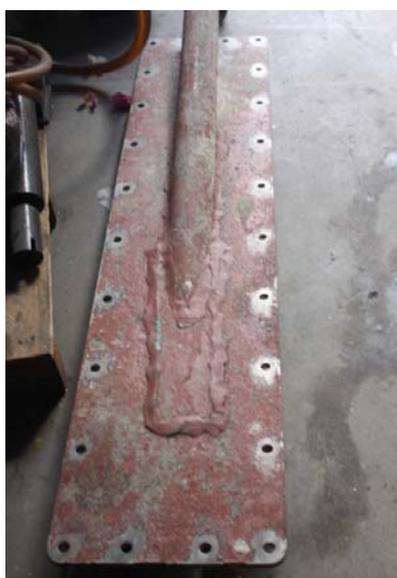
Figura 12. Pasacascos desmontado

La Figura 14 muestra el esquema de la línea de ejes de la embarcación, en el que se puede apreciar el tubo de la bocina que, soldado a una chapa atornillada al casco al que atravesaba, formaba un conjunto que hacía de pasacasco para el eje (ver Figura 12). Este esquema se corresponde con la disposición en el momento del accidente, que había sido modificado recientemente.

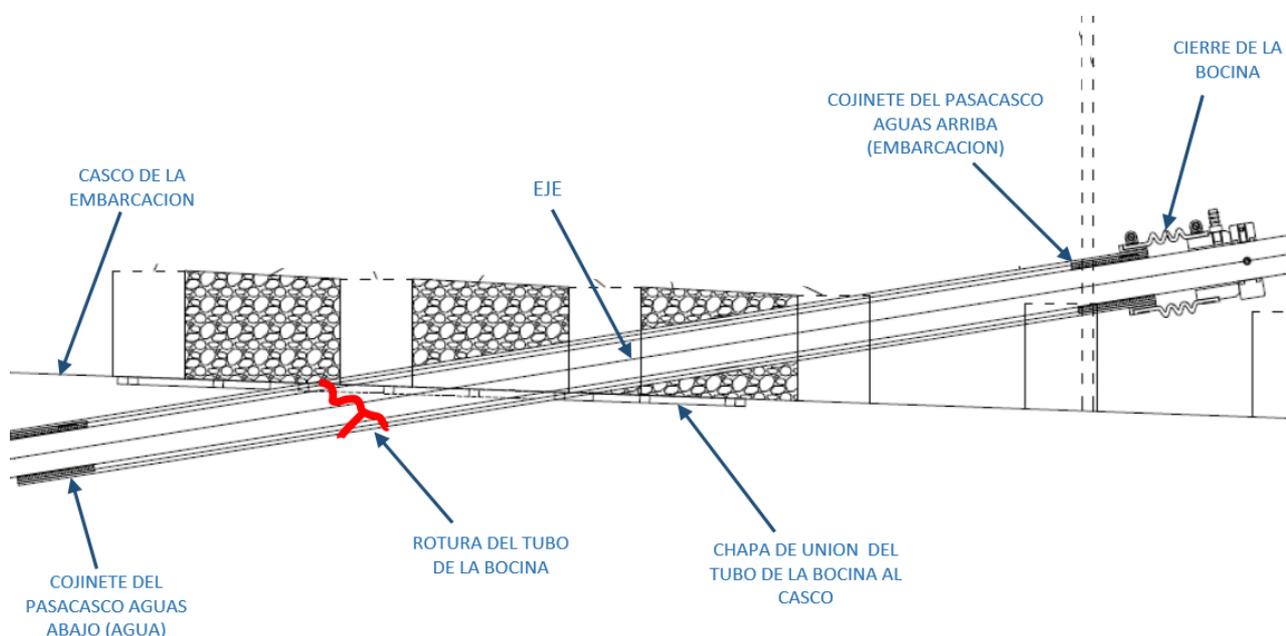
Figura 14. Esquema de la línea de ejes de la embarcación S'ESTURION

Dos cojinetes a ambos extremos del pasacasco mantenían la alineación del eje en su interior y el cierre de la bocina, aguas arriba del tubo, daba estanqueidad al conjunto impidiendo que entrara agua a través del tubo.

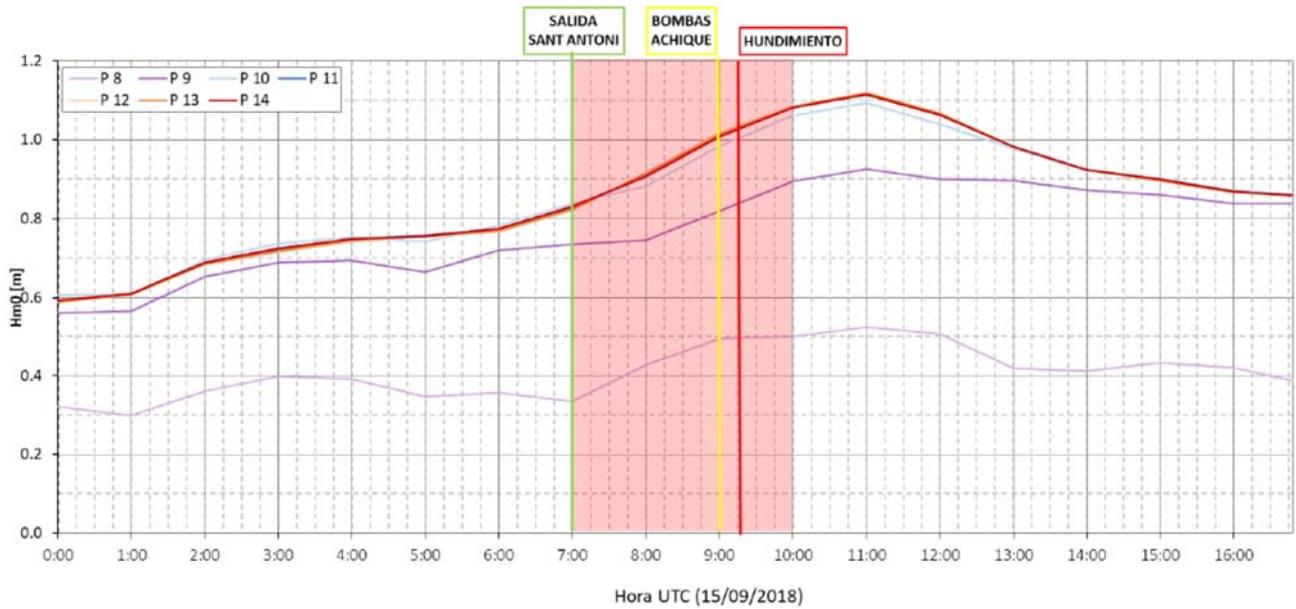
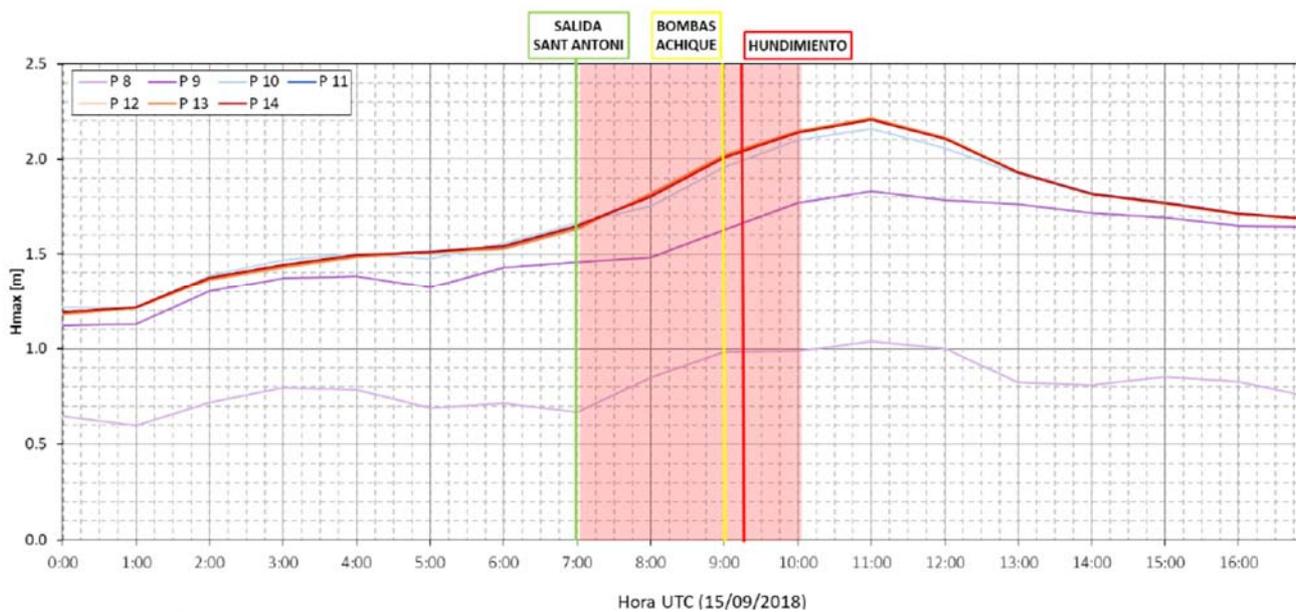
La Figura 16 muestra el gráfico de la altura significativa y altura máxima de las olas en varios puntos de la derrota de la embarcación, que se corresponden con las líneas P8, P9, P10, P11, P12, P13 y P14. Se puede observar que la altura de ola fue aumentando, llegando a alcanzar, en el punto en el que se produjo la vía de agua, 1 m de altura significativa de ola y 2 m de altura máxima de ola.

Figura 16. Evolución de la altura significativa (Hm0 [m]) y altura máxima (Hmax [m]) de ola en puntos de la derrota de la embarcación S'ESTURION. Nota: los datos correspondientes a la altura de ola en el lugar del hundimiento están representados en la línea P 14

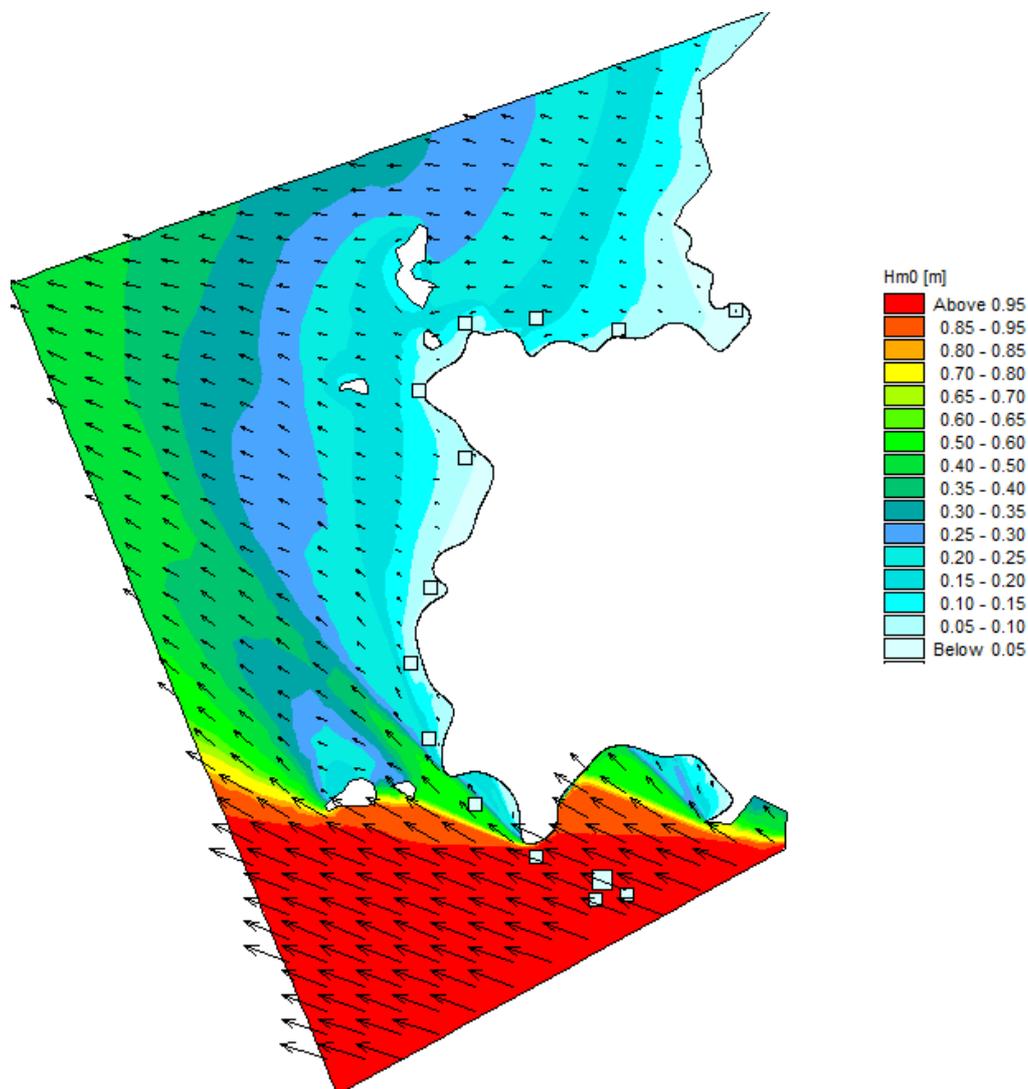
La Figura 17 muestra el estado del oleaje al oeste de la isla de Ibiza, a las 11 horas UTC del día del accidente. Nótese como la embarcación S'ESTURIÓN, poco antes del accidente, se enfrentó a un aumento brusco del oleaje, procedente de la proa.

Figura 17. Oleaje alrededor de la isla de Ibiza, a las 09 UTC (11 hora local) del día del accidente (fuente:CEDEX)
