INFORME CIAIM-07/2021

Caída de un bote salvavidas del buque RO-PAX VOLCAN DEL TEIDE en el puerto de Arrecife, isla de Lanzarote (Las Palmas), el 21 de enero de 2020

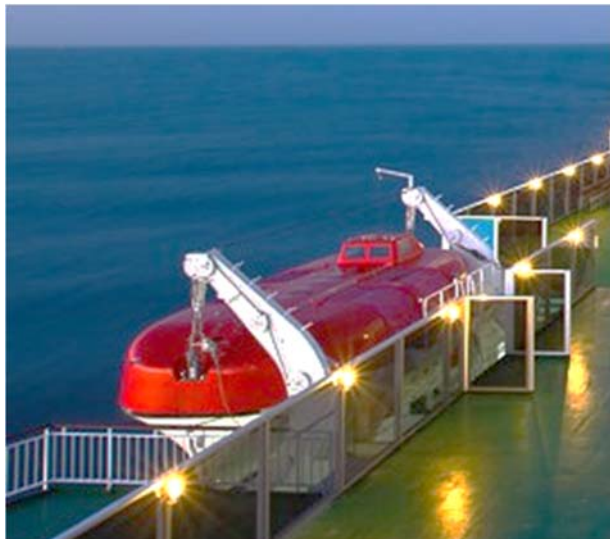
El pescante del bote salvavidas nº 3 era del tipo de arriado por gravedad (ver figuras 6 y 7).

Figura 6. Pescante del bote salvavidas nº 3 del buque VOLCAN DEL TEIDE. Vista desde cubierta

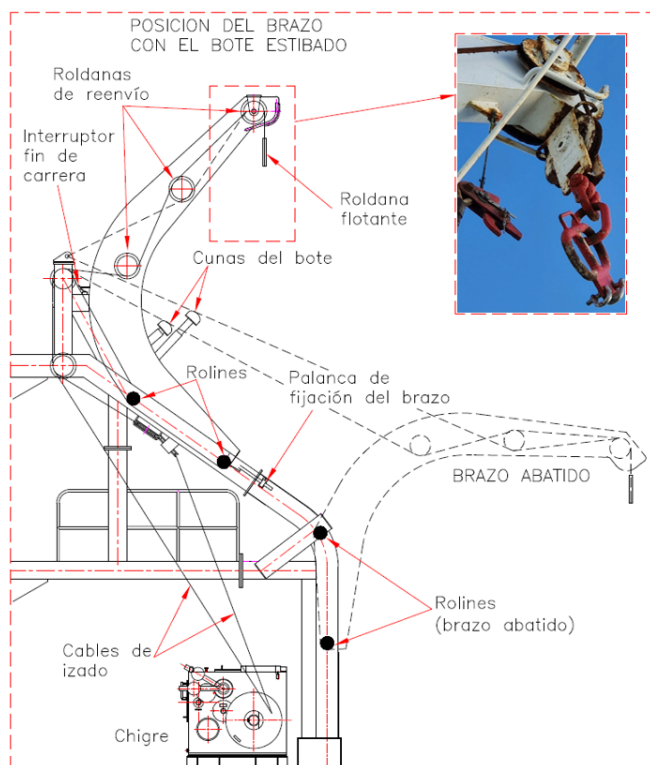
Durante el izado del bote salvavidas con un pescante de este tipo, un chigre recoge en dos tambores los dos cables de izado, que son independientes. Cada cable va montado en uno de los brazos del pescante y es guiado por roldanas hasta el extremo superior del brazo. Los cables rodean dos roldanas flotantes (ver Figura 8) conectadas a los ganchos de los que queda suspendido el bote cuando no está estibado.

Figura 8. Esquema de los elementos del pescante. Posición del brazo con el bote estibado y posición del brazo. Ver detalle de la roldana flotante

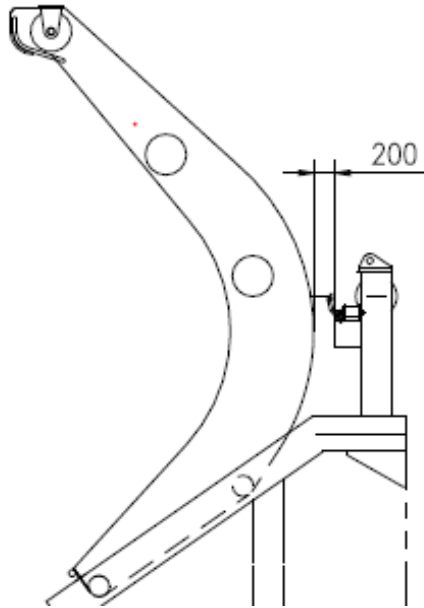
No es posible conocer cuál fue la causa del desajuste de la longitud de los cables. Una hipótesis podría ser el hecho de que los cables no estuvieran uniformemente enrollados en los tambores del chigre. Esto habría sido suficiente para crear un desajuste de la longitud de los cables de pocos centímetros, suficiente para que el brazo de proa del pescante tocara con la estructura del pescante antes de que se accionara el interruptor fin de carrera del brazo de popa.

Figura 16. Captura del manual de instrucciones del pescante en el que se explica que el recorrido entre la posición de fin de carrera y la posición de estiba debe ser de unos 200 mm
