COMISIÓN PERMANENTE DE  
INVESTIGACIÓN DE ACCIDENTES  
E INCIDENTES MARÍTIMOS

## INFORME CIAIM-08/2020

Caída al mar y fallecimiento de un tripulante del buque de pesca BERRIZ AVE MARIA a 11 millas al noroeste de Cabo Mayor, el día 8 de mayo de 2018

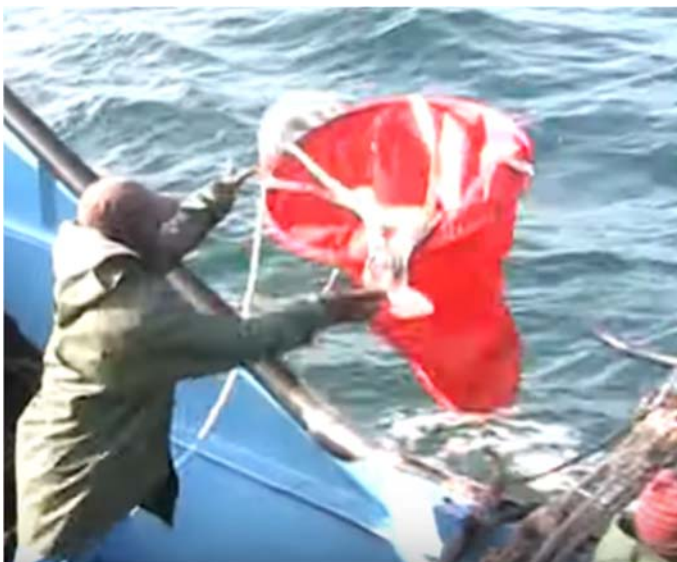
Figura 5. Lanzamiento del ancla flotante, inicio de largado del arte

espacio de trabajo, etc. Las fotos que se muestran en este apartado no corresponden al B/P BERRIZ AVE MARIA. La maniobra en un buque de este tipo comienza lanzando manualmente al mar un ancla flotante unida al extremo del arte. Véase la Figura 5. El cono hueco que constituye el ancla flotante hace que ofrezca una resistencia a ser arrastrado en el agua, lo que origina un tiro sobre el arte que lo hace desplegarse y caer progresivamente al agua.

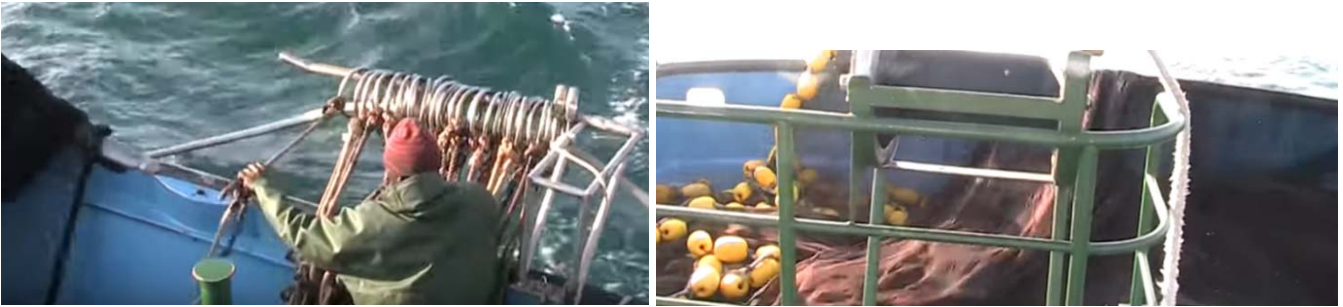
La red sale por la popa. La relinga de plomos, las anillas (estibadas de forma alineada y consecutiva) y los cabos que las unen a esa relinga salen por popa-babor. La relinga de corchos sale por popa estribor (ver Figura 6).

Figura 6. Detalles del arte. Anillas y cabos (izquierda), y relinga de corchos (derecha)
