COMISIÓN PERMANENTE DE
INVESTIGACIÓN DE ACCIDENTES
E INCIDENTES MARÍTIMOS

INFORME CIAIM-08/2022

Embarrancada del buque de pasaje y carga rodada BENTAGO EXPRESS en el puerto de Las Nieves en Agaete (Gran Canaria) el 7 de enero de 2021

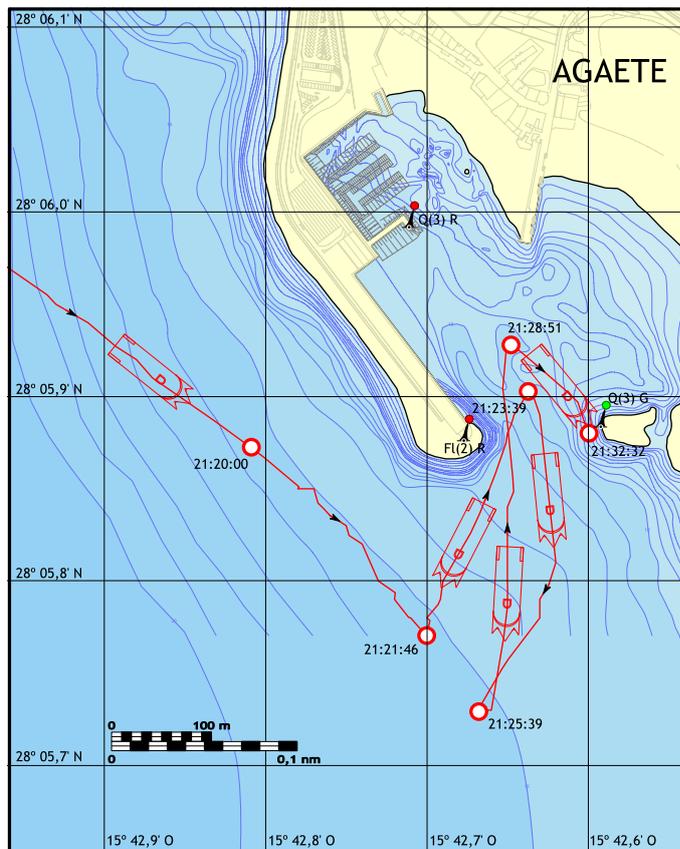
Figura 5. Entrada al puerto de Las Nieves.

Para el caso del BENTAGO EXPRESS la maniobra de entrada consiste en realizar el reviro en el exterior del puerto y entrar dando atrás (ver Figura 5). En condiciones de buen tiempo los cabos de amarre son lanzados por los marineros directamente desde las maniobras a los amarradores, casi cuando el buque ya está casi completamente en la zona de atraque. Cuando las condiciones meteorológicas son desfavorables, como el día del accidente, la gaza del cabo de amarre de proa se hace firme una sirga y ésta recorre todo el costado del buque hasta la zona de popa. De esta forma en cuanto la popa del buque pasa el extremo del dique, el contraalmirante lanza la sirga para que los amarradores cobren rápidamente de ella para encapillar el largo de proa al noray correspondiente.

Las maniobras realizadas por el capitán al mando del buque el día del accidente, representadas en azul, difieren de las maniobras elegidas por otros capitanes de la compañía en el mismo buque. En las maniobras en azul el punto de reviro está más al suroeste. Se ha comprobado que al maniobrar de esta manera el buque se acerca al dique con un rumbo prácticamente paralelo a su trayectoria, es decir, no se acerca paralelo al muelle, sino que tiene que revirar una vez sobrepasado la punta del dique. Véase Figura 5.

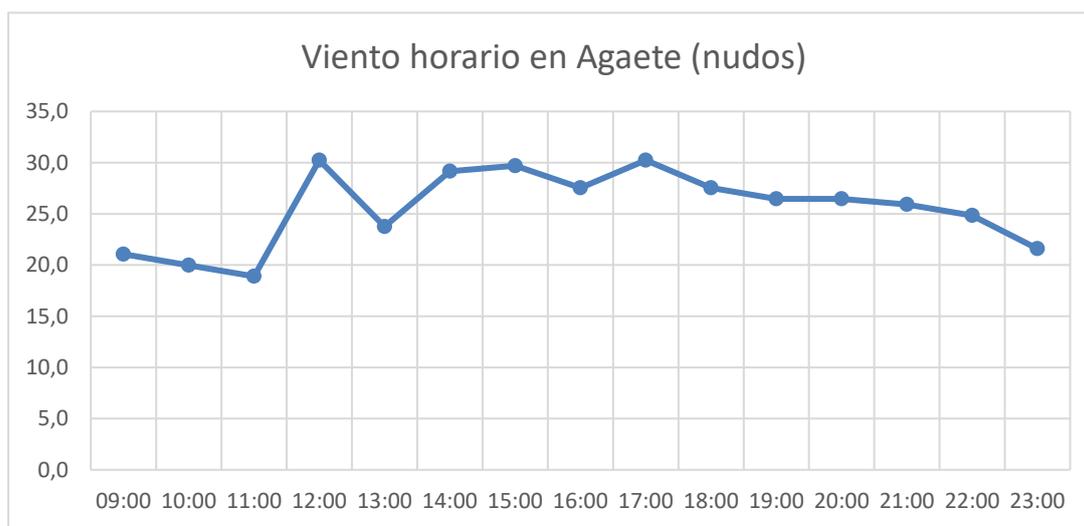
Figura 7. Viento horario en Agaete el día del accidente

De acuerdo con estos datos, el viento horario, en el momento del accidente era de unos 25 nudos, correspondiente a Beaufort 6. Estos datos son coherentes con los datos de viento proporcionados por los amarradores al capitán a su llegada al puerto.

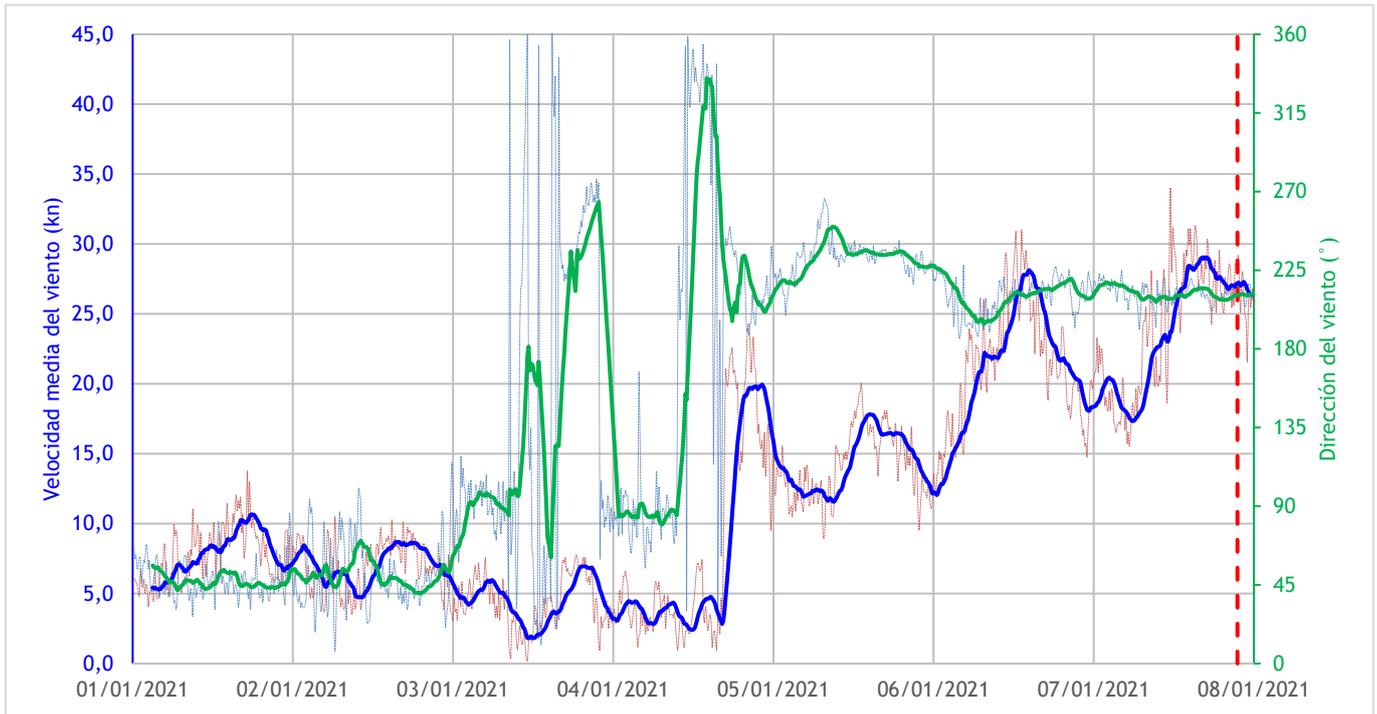
Figura 9. Velocidad media del viento y su dirección en la semana previa al accidente

Las condiciones meteorológicas y marítimas eran similares a las del día anterior, peores a los días previos. Véase la Figura 9, donde se representa el viento en la zona durante la semana anterior al accidente.

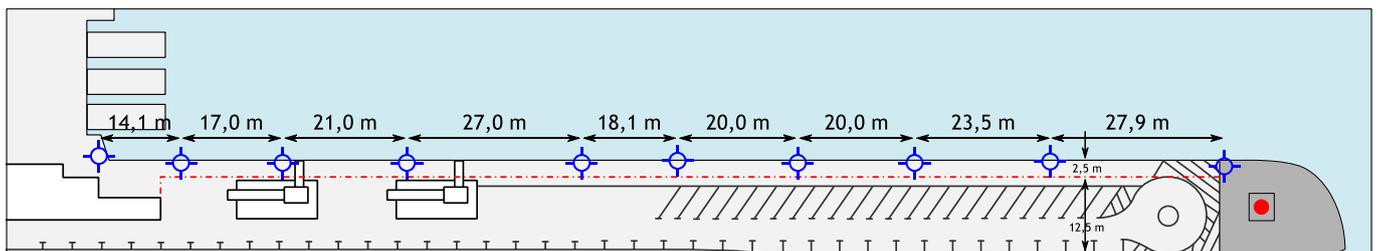
Figura 10. Dique y norays.

El clima general de las islas Canarias está marcado por los vientos alisios, predominantes en la zona y procedentes del NE. Por la orientación del puerto, estos vientos alisios tienden a acercar al buque hacia el dique una vez que éste ha entrado en el puerto. Por el contrario, los vientos del sur como los registrados el día del accidente son de intensidad similar, pero por su dirección tienden a separar el buque del dique y llevarlo hacia la zona rocosa de la baja de La Marina Norte.

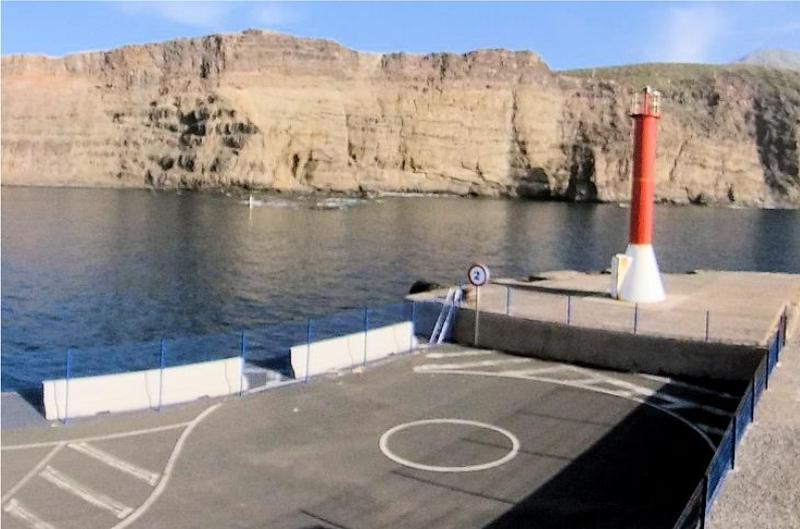
Figura 11. Extremo del dique.

En la punta del dique se encuentra un tacón elevado sobre el que se sitúa el primer noray y una torreta cilíndrica roja con una luz de balizamiento. A continuación del tacón, la superficie del dique está ocupada por una calzada para la circulación y estacionamiento de vehículos. Existe una valla metálica y unas barreras de hormigón tipo New Jersey que separan el último espacio próximo al agua de la zona de circulación de los vehículos. En la Figura 11 se presenta una fotografía del extremo del dique en donde se puede observar la calzada para circulación de vehículos, los bloques de separación y la valla metálica.

El espacio entre el agua y la valla metálica tiene una anchura de 2,5 m y es de acceso restringido. Aquí es donde se encuentran colocados los norays del puerto y donde se sitúan los amarradores del puerto para coger las amarras del buque y encapillarlas en los norays.

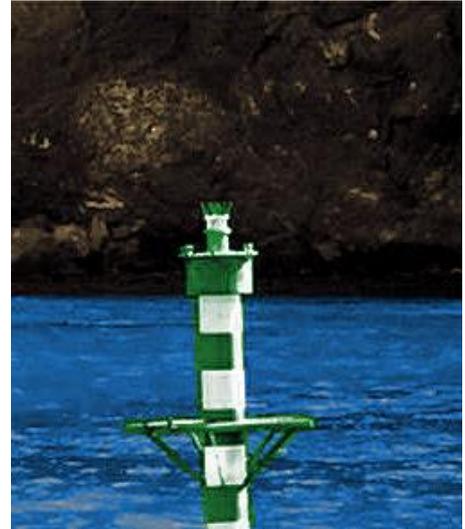
Figura 12. Espeque de la baja.

En la entrada de la bocana del puerto, a unos 120 metros al este del extremo del dique de abrigo se encuentra una formación rocosa emergente sobre la superficie del agua denominada Baja de la Marina Norte. Esta baja se encuentra fuera de la zona de adscripción del puerto de Las Nieves y corresponde a Puertos del Estado el balizamiento de la misma. La baja se encuentra balizada por un espeque con una luz verde de característica Q(3)G 9s 5M.

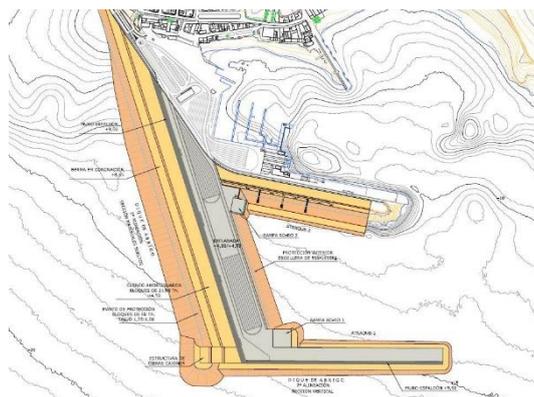
Figura 14. Proyecto de ampliación.

El último proyecto de ampliación propuesto para el puerto adjudicaba la zona de nueva construcción para los buques de transportes de mercancías y pasajeros ya que al contar con 450 metros de atraque más que el diseño actual permitiría la operación simultánea de hasta tres líneas comerciales. De esta forma el actual puerto quedaría destinado únicamente a embarcaciones de pesca y deportivas que tendrían menos limitaciones de maniobrabilidad en la entrada entre el tacón y la baja de la Marina Norte.

3. Que actualicen los límites operacionales de acceso al puerto para estos buques en función de las rachas máximas de viento, extendiendo dichas limitaciones a vientos de todos los cuadrantes. Para ello deberían solicitar al armador de estos buques un estudio que determine el viento máximo que pueden recibir sin comprometer su capacidad de maniobrar.
4. Que estudien posibilidades para mejorar la accesibilidad al puerto de buques de este porte, tales como la ampliación del puerto o la eliminación de la Baja de la Marina Norte.

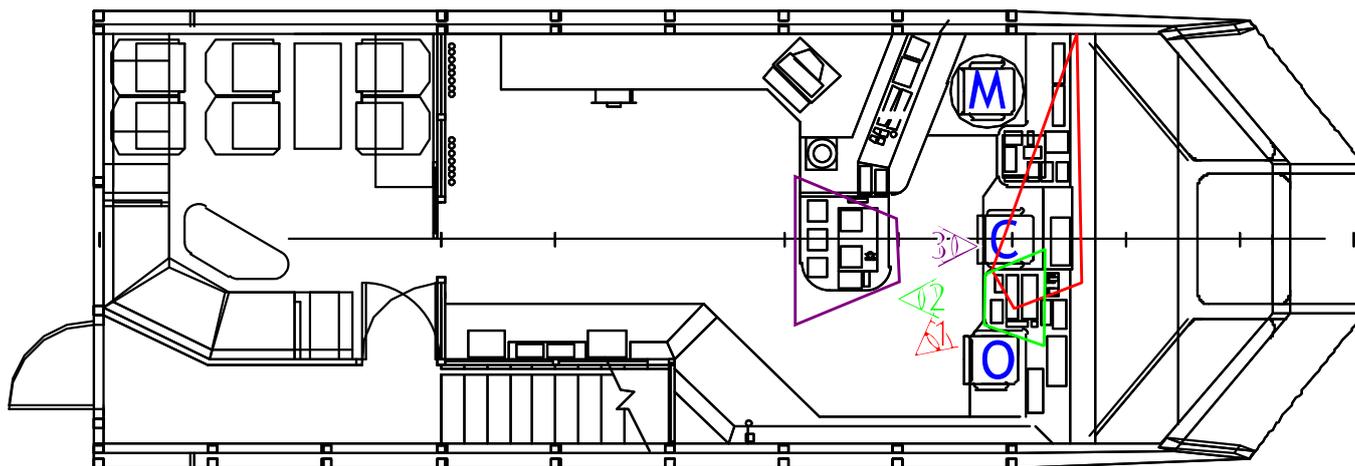
Figura 16. Puente de gobierno.

Durante el viaje en el puente de gobierno viajaban el capitán (C), el primer oficial de puente (O) y el jefe de máquinas (M) según la disposición que se muestra en la Figura 16.

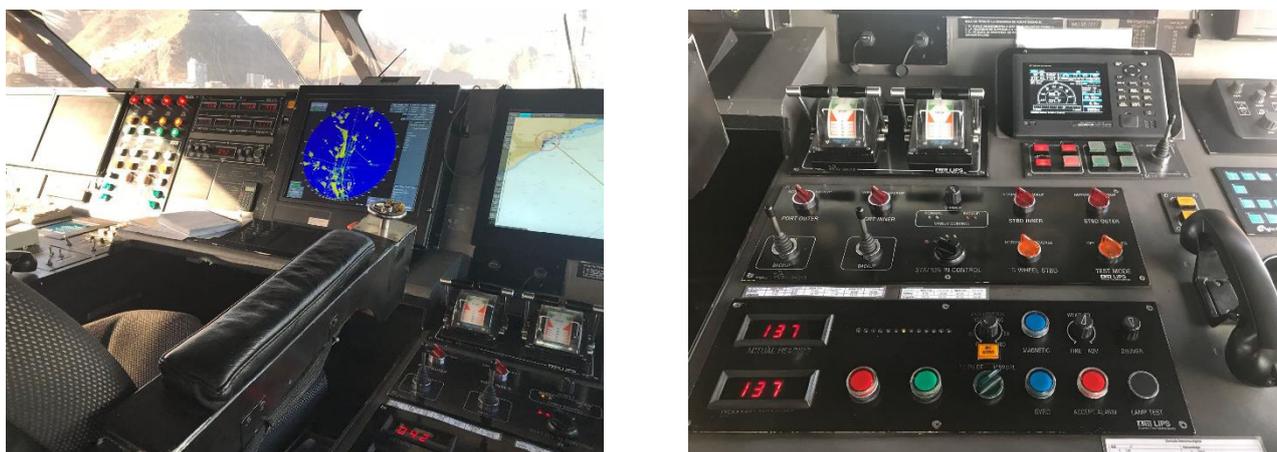
Figura 17. Puesto de control del capitán.

En la Figura 17 se muestran los controles situados en el puesto del capitán (perspectivas tomadas desde las posiciones 1 y 2). Detrás del puesto del capitán se encuentra una consola (Figura 18 - perspectiva desde 3) usada habitualmente para realizar las maniobras de ciado durante el atraque en puerto.

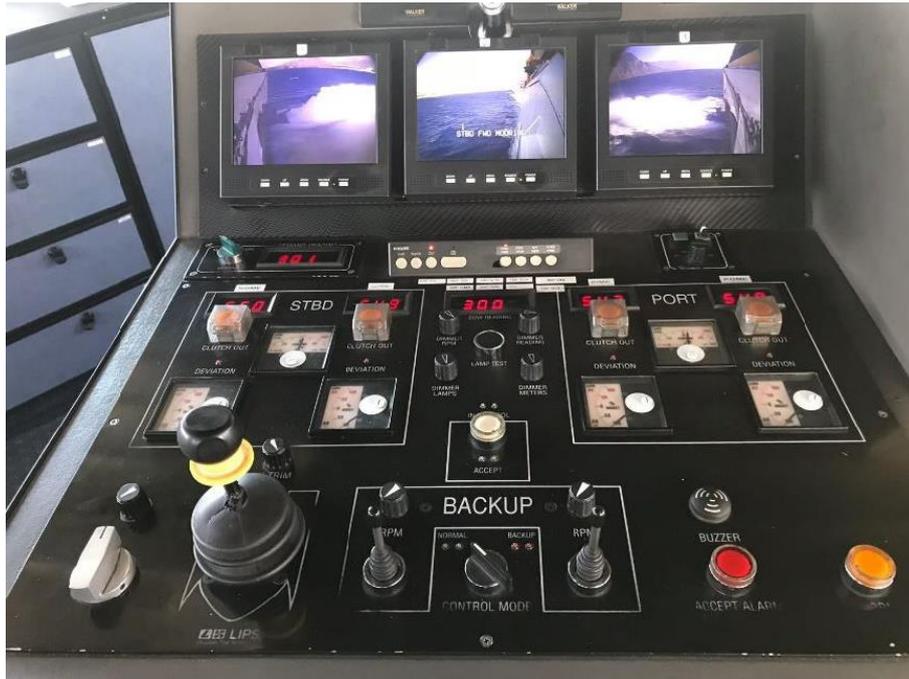
Figura 18. Consola de maniobra a popa.

Desde esta consola de maniobra no se tiene visión directa de los costados de la nave, pero cuenta con cinco pantallas que muestran las imágenes de distintas cámaras de vídeo situadas en el costado. La visión desde estas cámaras no permite, en ocasiones, ver si los amarradores han cogido el cabo de amarre o no.

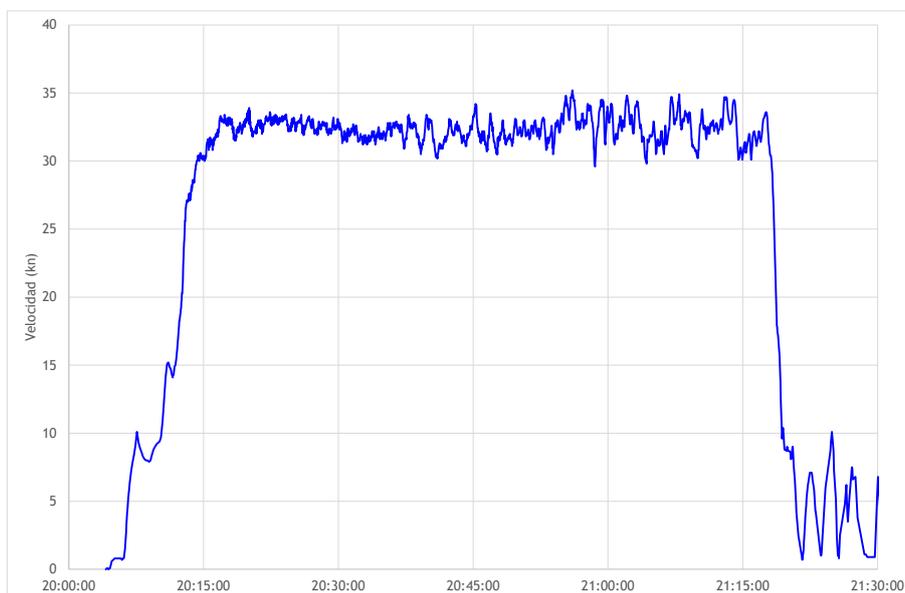
Figura 24. Velocidad del buque.

Durante el viaje entre Santa cruz de Tenerife y Agaete la velocidad del buque se situó entre 30 y 35 nudos. En la Figura 24 se ve un registro de la velocidad durante el viaje.
