INFORME CIAIM-09/2018

Explosión a bordo del buque MAIRETA CUARTA a dos millas y media del puerto de Barcelona el 27 de diciembre de 2016 con resultado de un marinero fallecido

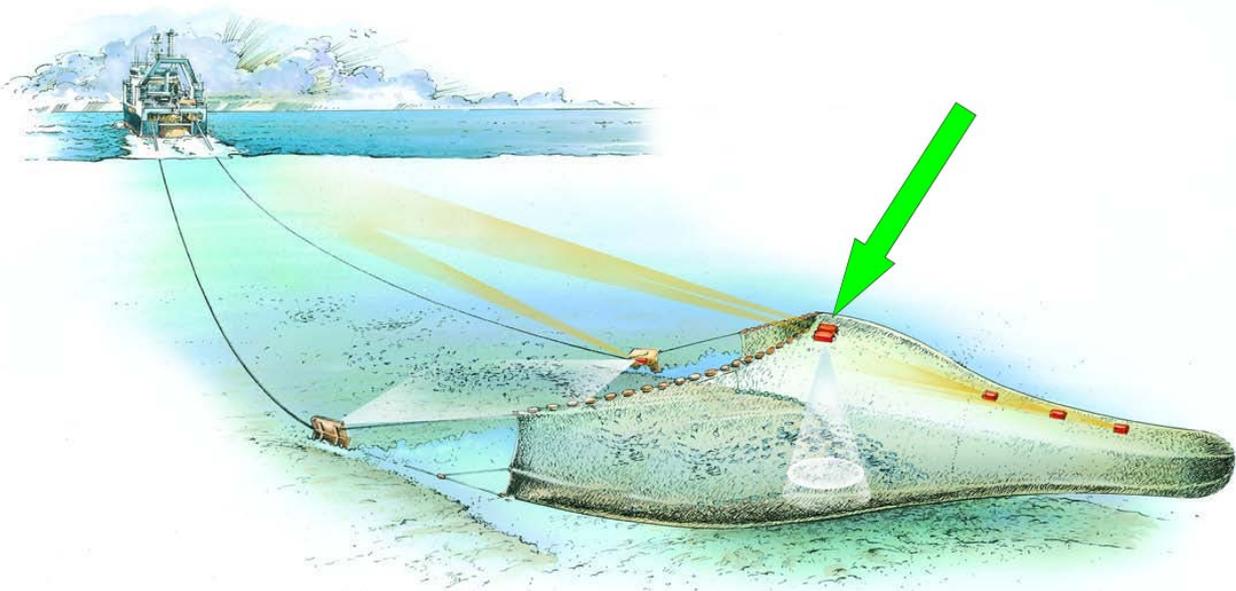
Figura 4. Artes de pesca y sensores.

En este caso merece especial atención la unidad de transmisión que va colocada en la parte superior de la entrada de la boca de la red (visera), que fue el elemento que provocó el accidente.
