INFORME CIAIM-10/2020

Incendios en las cámaras de máquinas de los buques de pasaje y transbordo rodado VOLCAN DE TENO, el 16 de mayo de 2019, y CHAMPION JET, el 25 de junio de 2019

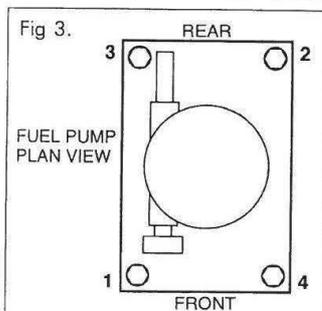
Fig 3.

In order to provide further margin against incorrect tightening, a stronger fuel pump stud has been introduced of higher grade material and with rolled threads which should be fitted as soon as possible within the vessels/sites operating schedule. The stronger stud, 80-302-02329-302 is identified by the number '3' marked on the face of the 30mm threaded end. The studs should be secured in position in the crankcase with Loctite 221 and the stud threads should be lubricated with clean engine oil prior to fitting the fuel pump. Whenever a fuel pump is refitted, new nuts and flat washers **MUST** be employed to ensure the nut threads are undamaged. When replacing studs/nuts or refitting fuel pumps nuts should be 'nipped' in the sequence shown in Fig 3 to a torque of 60Nm (45lb ft.) and then finally tightened, in the same sequence, to a torque of 110Nm (85lb ft.).
