COMISIÓN PERMANENTE DE
INVESTIGACIÓN DE ACCIDENTES
E INCIDENTES MARÍTIMOS

INFORME CIAIM-10/2021

Hundimiento de la draga BARLOVENTO PRIMERO en la bocana del puerto de Suances (Cantabria), el 30 de mayo de 2018.

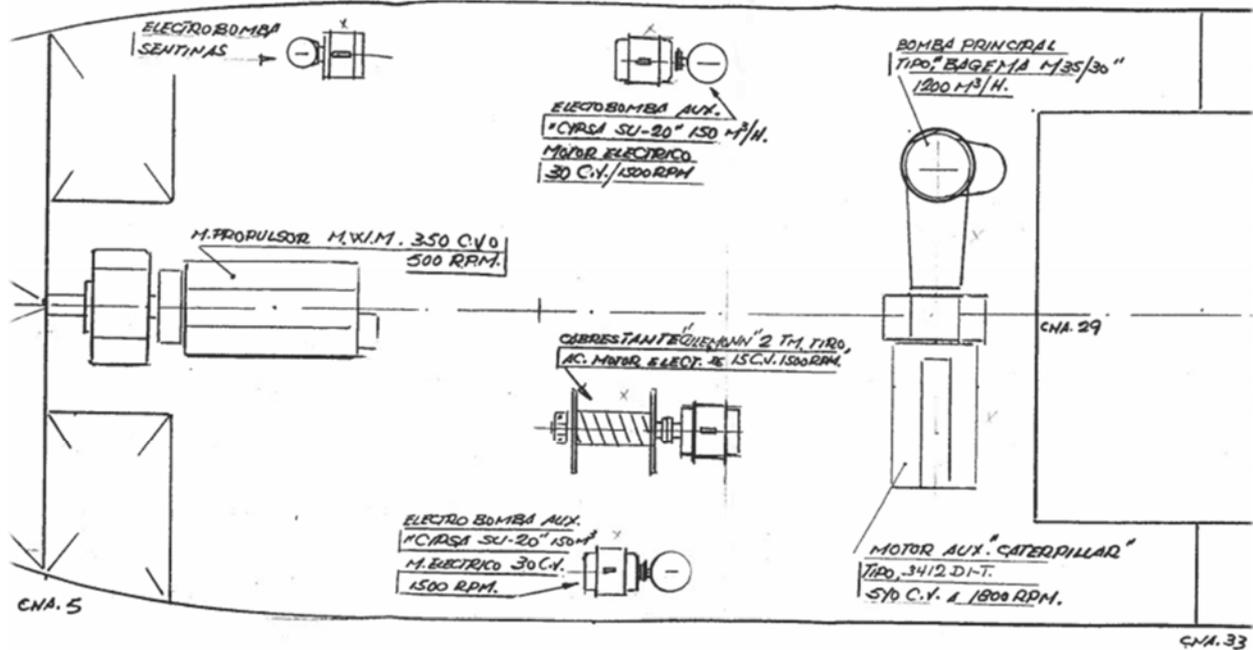
Figura 3. Disposición de la cámara de máquinas del BARLOVENTO PRIMERO

La disposición general de la cámara de máquinas tras instalar estos equipos se muestra en el plano de la Figura 3:

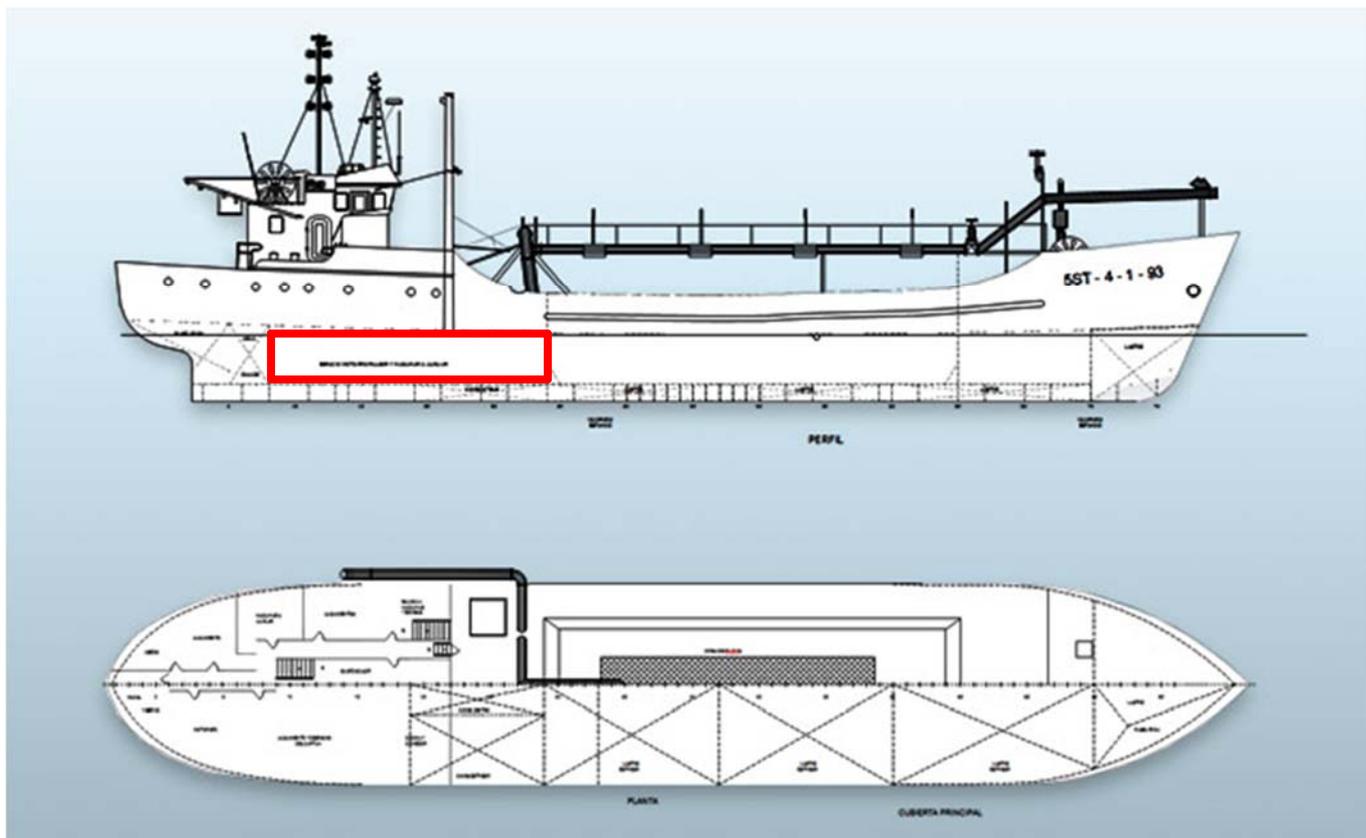
Figura 4. Disposición general del BARLOVENTO PRIMERO.

La vía de agua se produjo en la sala de máquinas y bombas, que se muestra en la Figura 4. Este espacio tenía 10,5m de eslora, 7,5m de manga y 2,85m de puntal. Además, el buque llevaba aproximadamente 9 t de combustible en tanques y 200 l de aceite.

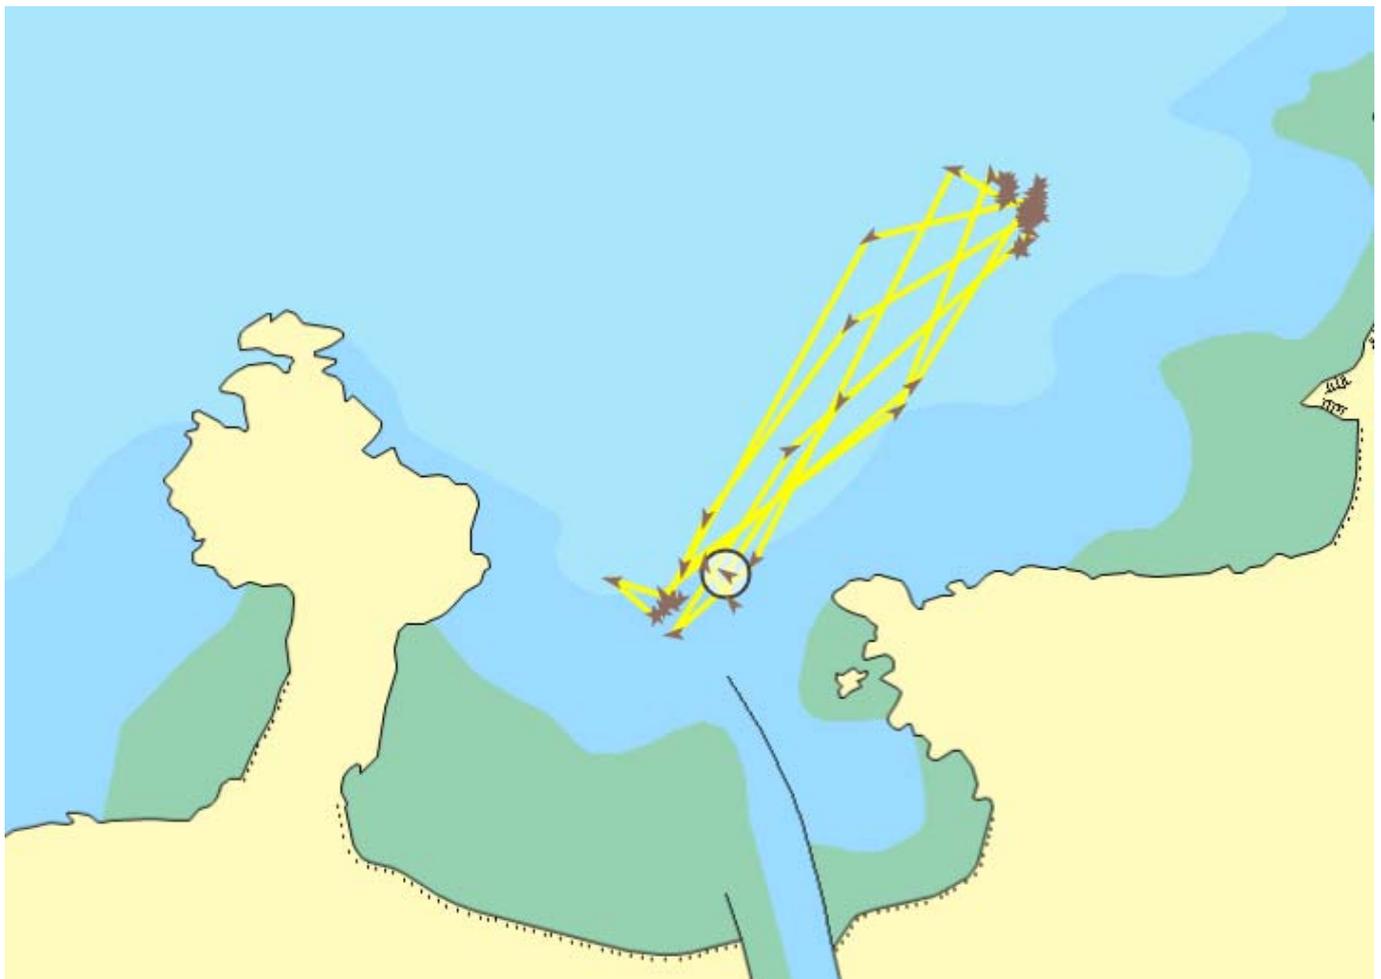
Figura 11. Derrota del BARLOVENTO PRIMERO el día 30/5/2018 y punto del accidente

Durante la mañana del día 30 de mayo de 2018, la draga BARLOVENTO PRIMERO se encontraba dragando arena de la barra de Suances (Cantabria), trabajos que se efectúan regularmente para mantener las condiciones de navegabilidad del acceso al puerto. Los registros del AIS² muestran que, antes de sufrir el accidente, la draga ya había efectuado varias operaciones de dragado de arena en la barra, descargando la misma en la zona de descarga localizada a una media milla al NE del punto de dragado. Ver Figura 11.

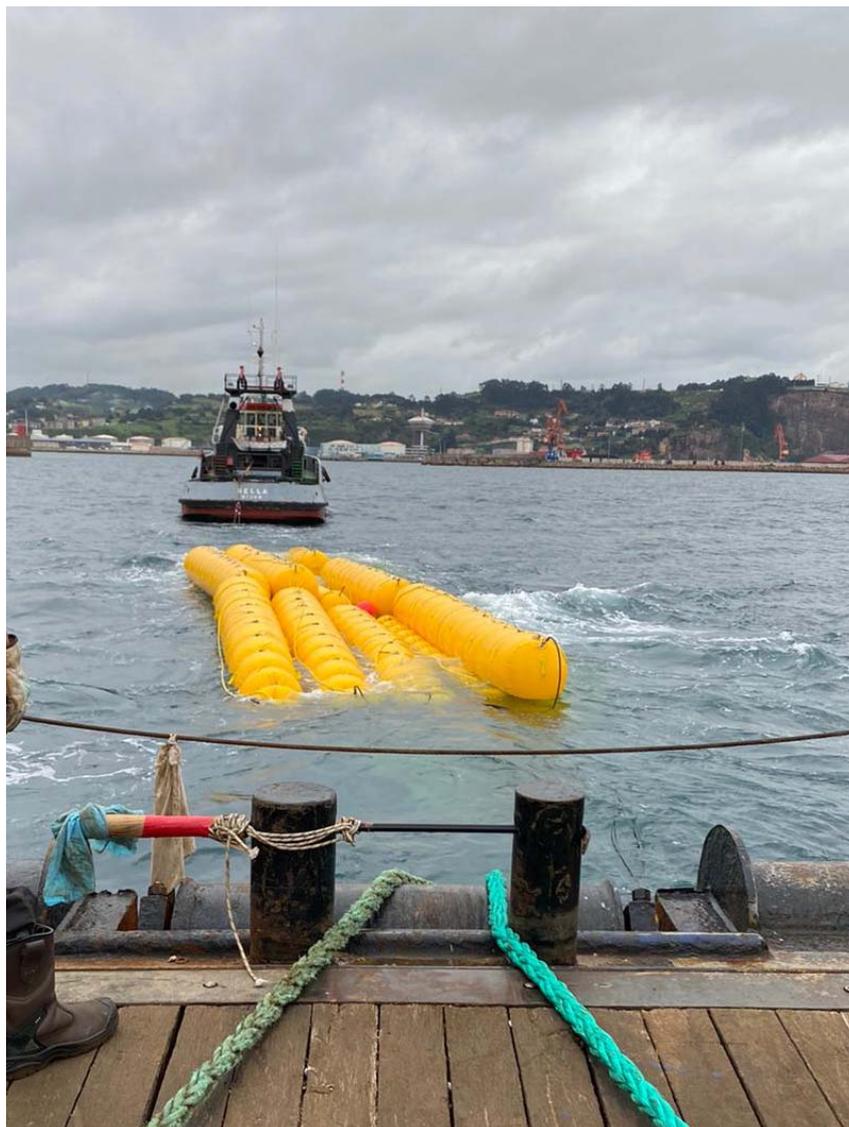
Figura 19. BARLOVENTO PRIMERO remolque de los restos

Como se puede observar en la figura y fotos adjuntas, el método empleado consistió en utilizar tanques longitudinales de flotabilidad, sujetos a lo largo de toda la eslora en ambos pantoques. Para ello se soldaron al casco, 229 puntos de anclaje. Además, se tuvieron que dragar varios cientos de toneladas de arena y fango, y soldar ocho dobles en grietas y roturas a lo largo de todo el casco.

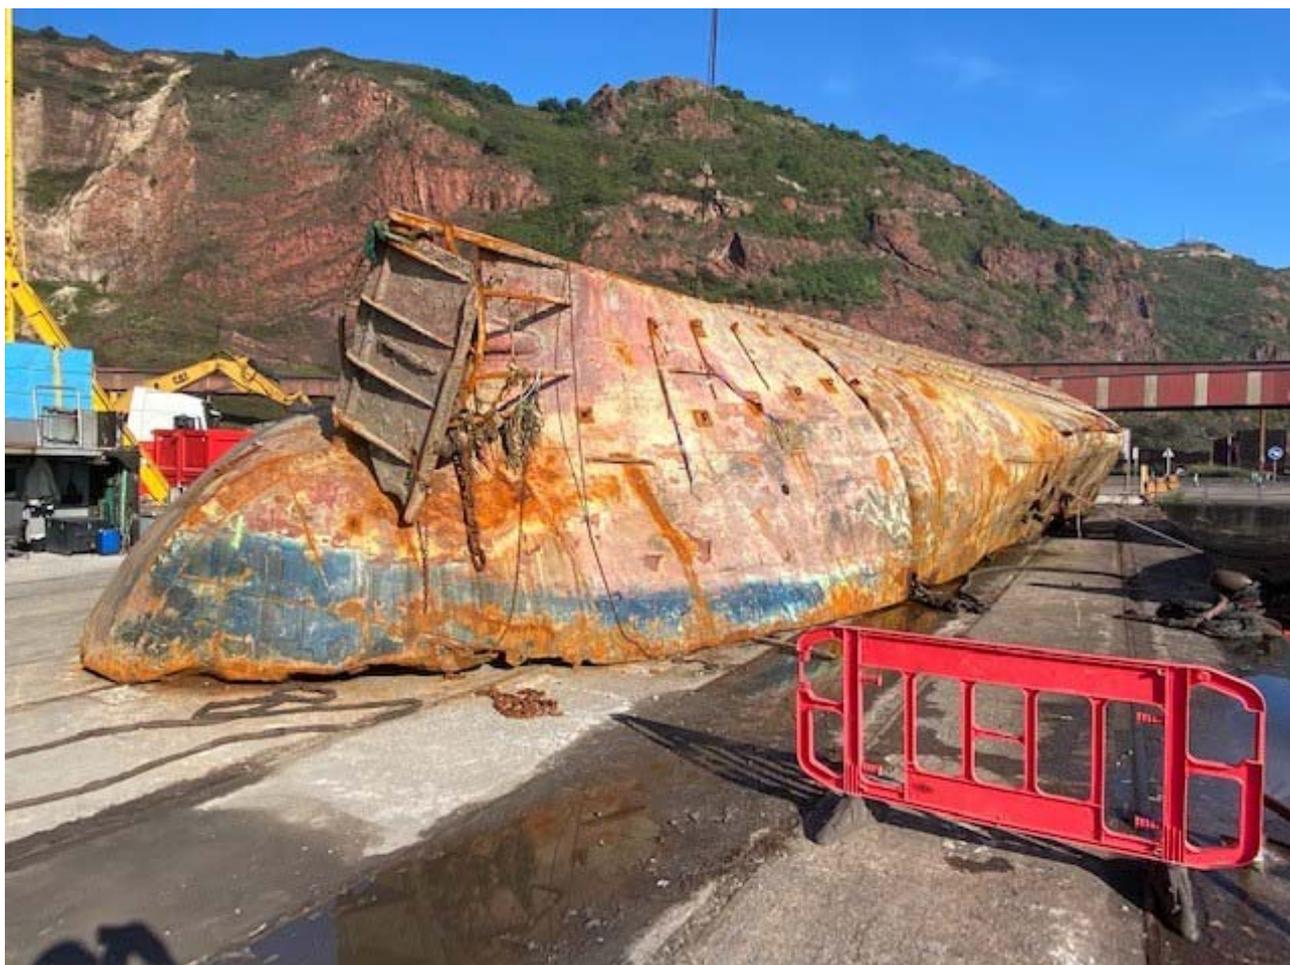
Figura 21. BARLOVENTO PRIMERO restos

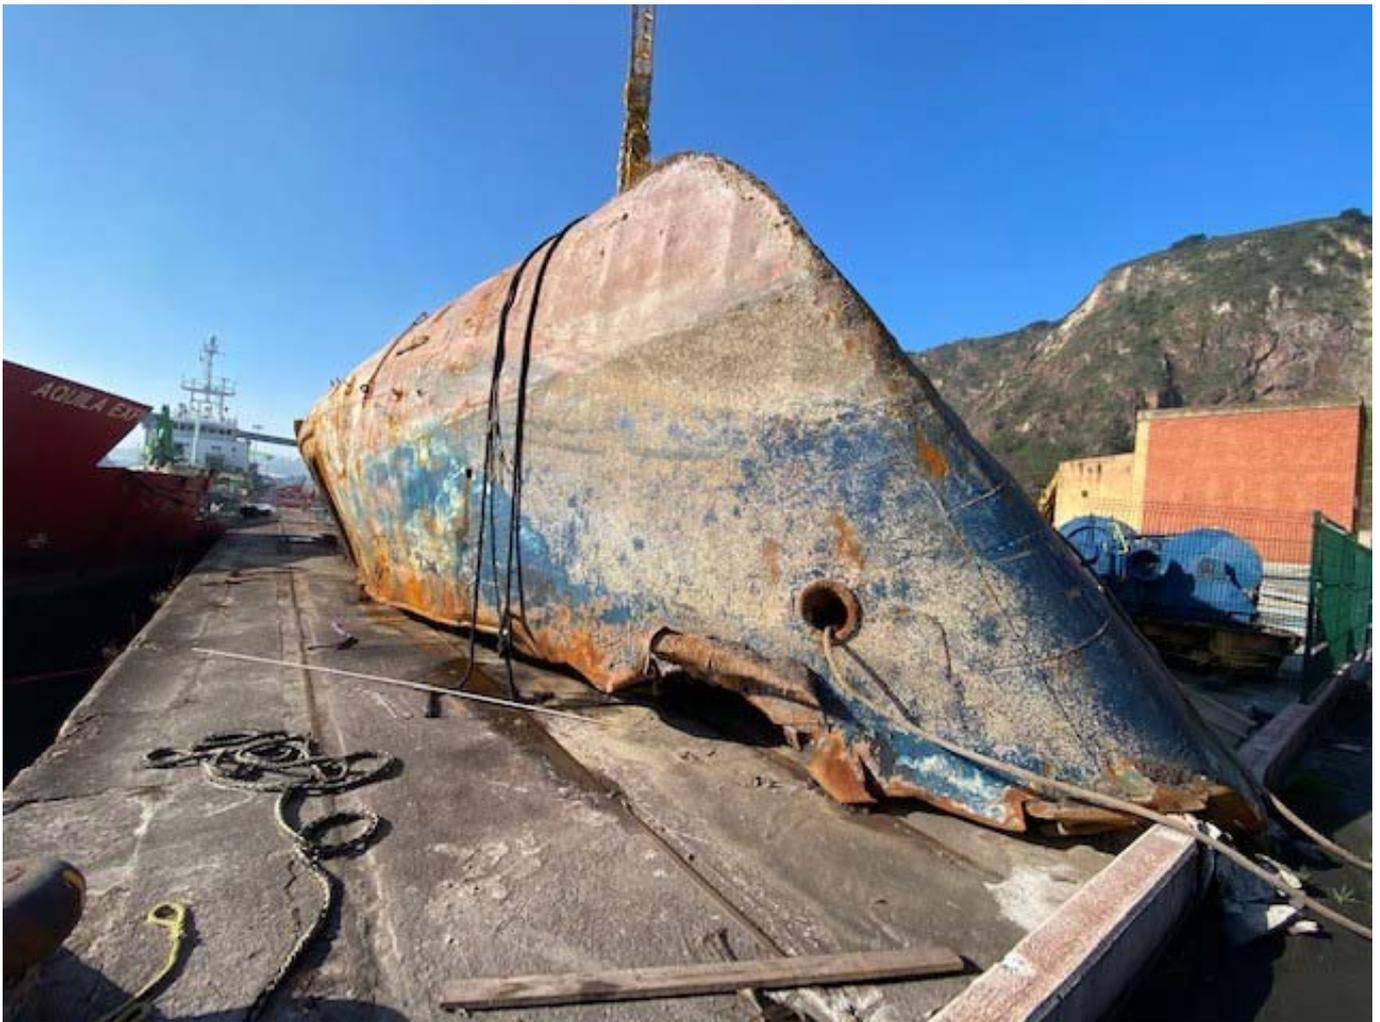
Figura 22. BARLOVENTO PRIMERO restos
