COMISIÓN PERMANENTE DE
INVESTIGACIÓN DE ACCIDENTES
E INCIDENTES MARÍTIMOS

INFORME CIAIM-12/2021

Embarrancada del pesquero DIVINA DEL MAR en punta Focha (A Coruña), el 12 de noviembre de 2019, resultando un tripulante fallecido

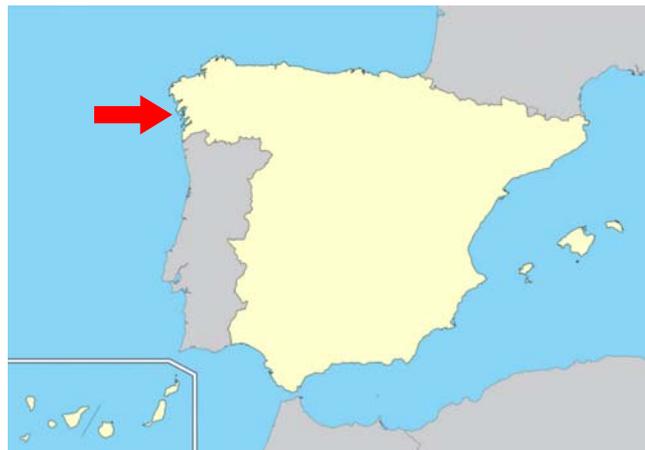
Figura 2. Lugar del accidente

A las 04:18 horas del 12 de noviembre, el pesquero embarrancó en punta Focha (ría de Muros y Noia). El patrón se encontraba en el puente y el resto de las tripulantes descansando en sus camarotes.
