COMISIÓN PERMANENTE DE  
INVESTIGACIÓN DE ACCIDENTES  
E INCIDENTES MARÍTIMOS

## INFORME CIAIM-12/2022

### Corrimiento de carga a bordo del buque HYPATIA DE ALEJANDRÍA entre Barcelona y Alcúdia, el 11 de septiembre de 2019

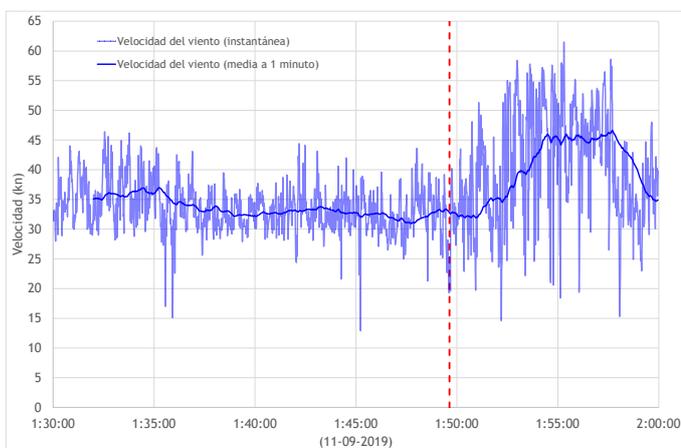
Durante el viaje entre Barcelona y Palma de Mallorca el buque registró los regímenes de viento sufridos. En la Figura 6 se observa como en los 20 minutos previos al accidente la variación de la fuerza del viento era muy amplia y muy rápida, con extremos entre 15 nudos y 45 nudos. Asimismo la Figura 7 muestra como la dirección desde donde provenía el viento también sufrían variaciones.

Figura 6. Registro de velocidad del viento.

Estos vientos tan fuertes favorecieron la formación de olas solitarias de gran altura. De igual manera la rápida variación de los vientos sometía al buque a mayores aceleraciones.

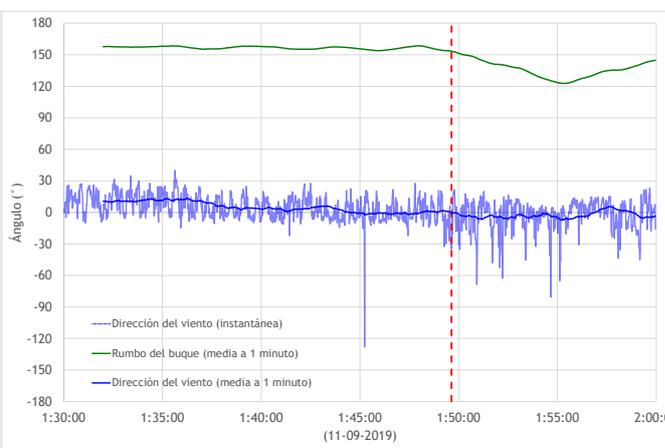
Figura 7. Registro de dirección del viento.

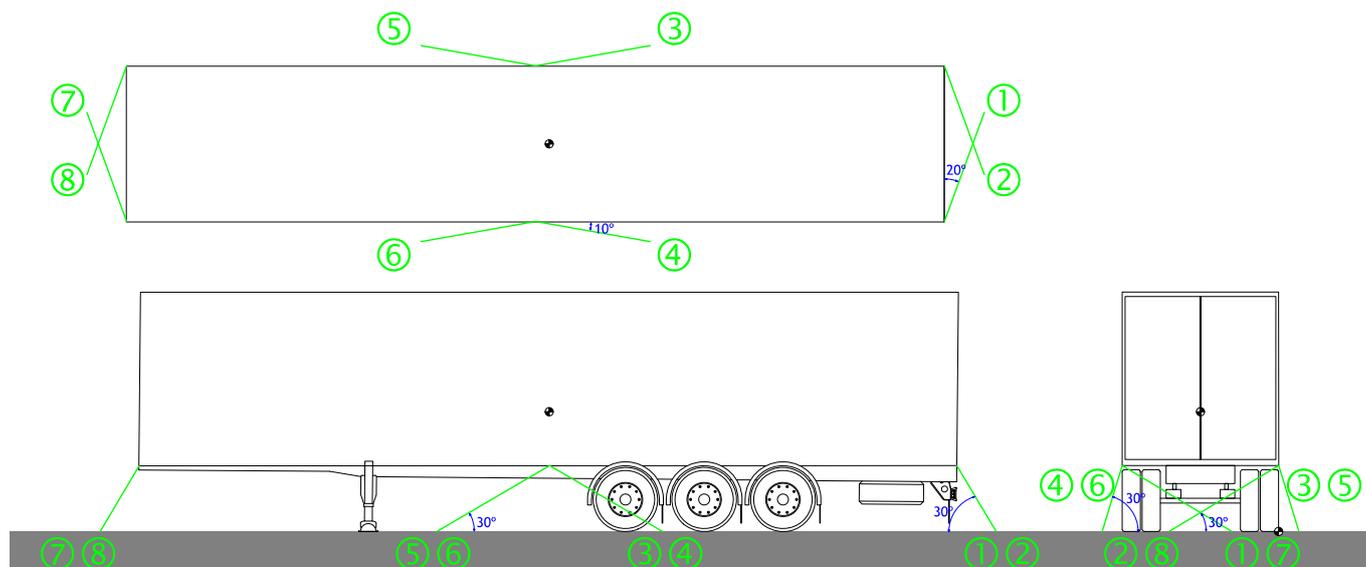
El manual de sujeción de carga del buque establece que los camiones irán sujetos por al menos ocho líneas (cuatro a cada lado del vehículo), como se indica en la Figura 12.

El día del accidente los camiones a bordo del buque no iban sujetos según las indicaciones del manual de sujeción de carga del buque. La realidad es que los camiones se encontraban en las siguientes situaciones:

Figura 12. Esquema de sujeción de camiones según el manual de sujeción de carga.

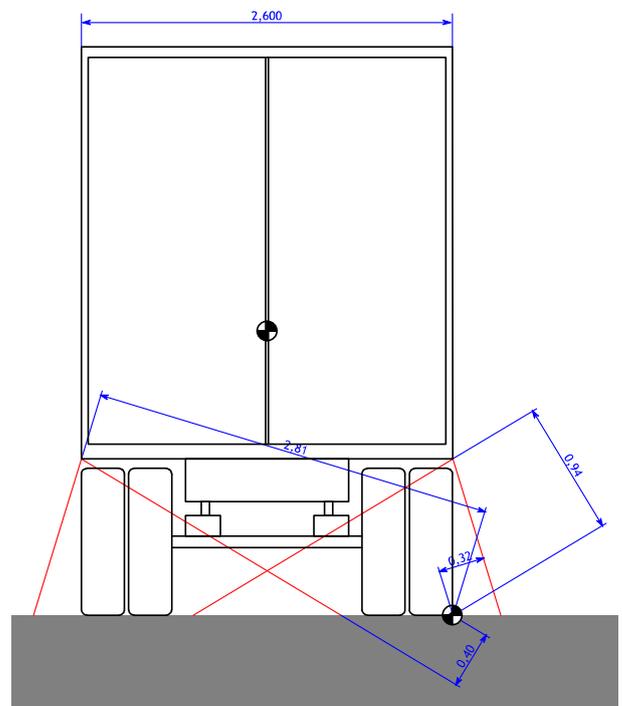
$$a_T = 4 \text{ m/s}^2 < 6,38 \text{ m/s}^2$$

Figura 15. Brazos adrizantes de un camión.

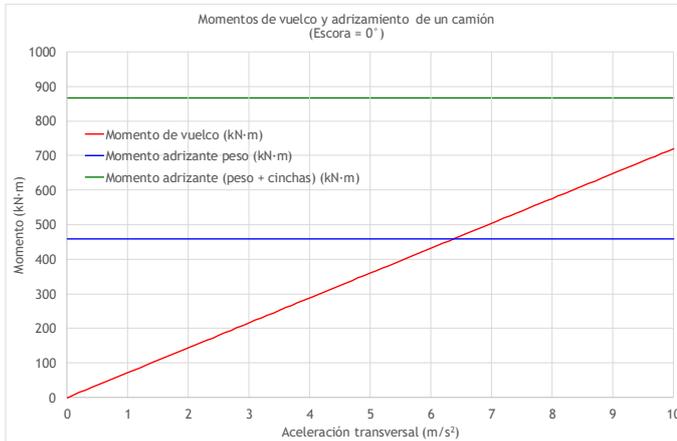
Sin embargo, a medida que la condiciones meteorológicas aumentan tanto la aceleración transversal (Figura 16) como la escora del buque (Figura 17), el momento de vuelco aumenta y entonces el momento adrizante debido al peso deja de ser suficiente para mantener al camión en su posición de equilibrio.

Figura 16. Variación del momento de vuelco en función de la aceleración transversal (a).

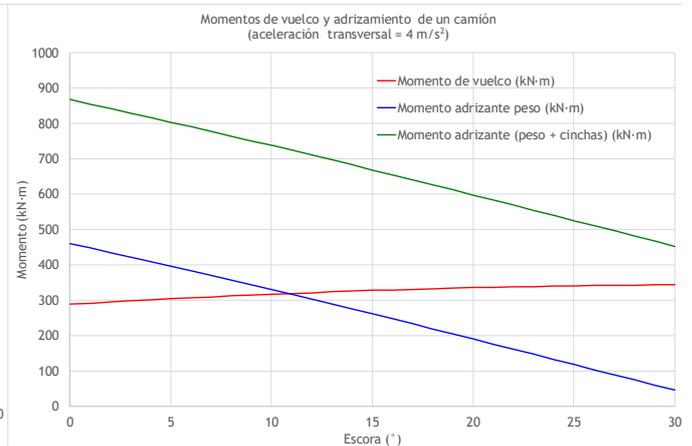
Figura 17. Variación del momento de vuelco en función de la escora del buque (θ).

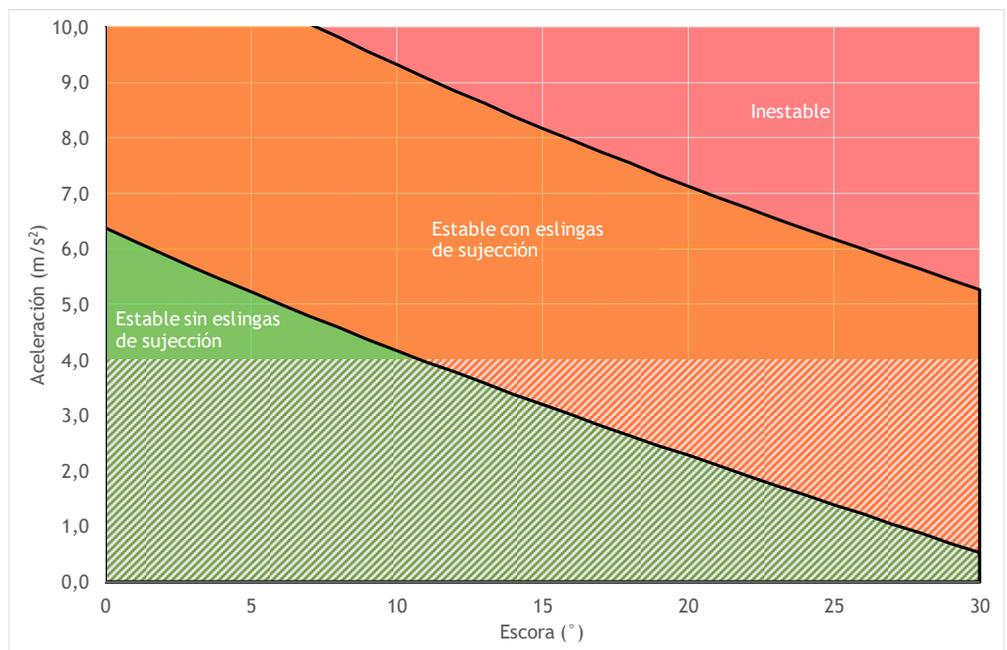
Combinando estos resultados se puede representar la Figura 18 en la que se muestran las zonas de estabilidad en función de ambos parámetros, de la escora del buque (θ) y de las aceleraciones transversales (a) sufridas a bordo. Se han definido las siguientes zonas:

En todos los casos se han rayado las zonas con una aceleración transversal por debajo de 4 m/s<sup>2</sup> ya que de acuerdo a la Tabla 2 éste es el valor medio por encima del que se producen todas las aceleraciones transversales a bordo del buque (con una altura significativa de oleaje de 4m).

A la vista de la Figura 18 se observa que la colocación de las eslingas de sujeción aumenta de forma muy considerable la zona segura de trabajo.

Figura 18. Zona de estabilidad en función de la aceleración transversal y la escora.

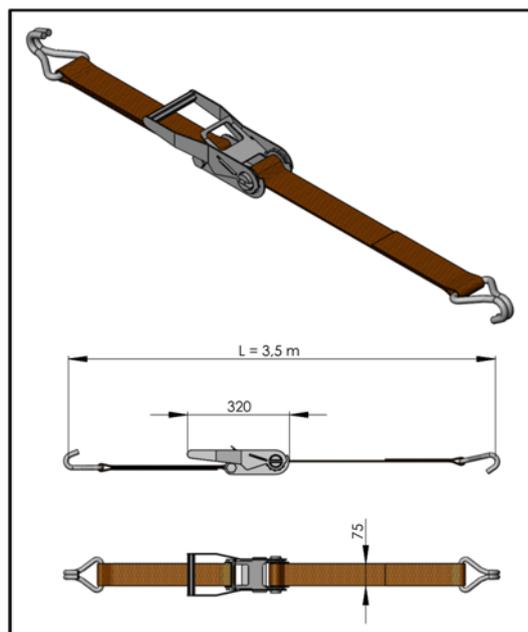
El manual de sujeción de carga indica que las eslingas de sujeción para los camiones serían del modelo TE-6M75 del fabricante TEC Container S.A., como la mostrada en la Figura 19. En sus especificaciones consta que la carga máxima de seguridad (MSL) de la eslinga es de 50 kN.

El manual establece que se llevarán a bordo un número adecuado de elementos de sujeción con una carga máxima de seguridad (MSL) de no menos de 100 kN, en cumplimiento de la Resolución A.581(14) (Directrices sobre medios de sujeción para el transporte de vehículos de carretera en buques de transbordo rodado) y la Circular MSC/Circ.812 (enmiendas a las directrices anteriores) de la IMO.

En la Res.A.581(14) enmendada por la MSC/Circ.812 se establece que la carga máxima de seguridad (MSL) de las eslingas no debería ser menor de 100kN, y deberían estar hechas de material con características de elongación adecuadas.

Figura 19. Eslinga de sujeción según el manual.
