COMISIÓN PERMANENTE DE
INVESTIGACIÓN DE ACCIDENTES
E INCIDENTES MARÍTIMOS

INFORME CIAIM-13/2020

Vuelco del pesquero SILVOSA dentro del puerto de Malpica de Bergantiños
(A Coruña), el 20 de diciembre de 2018

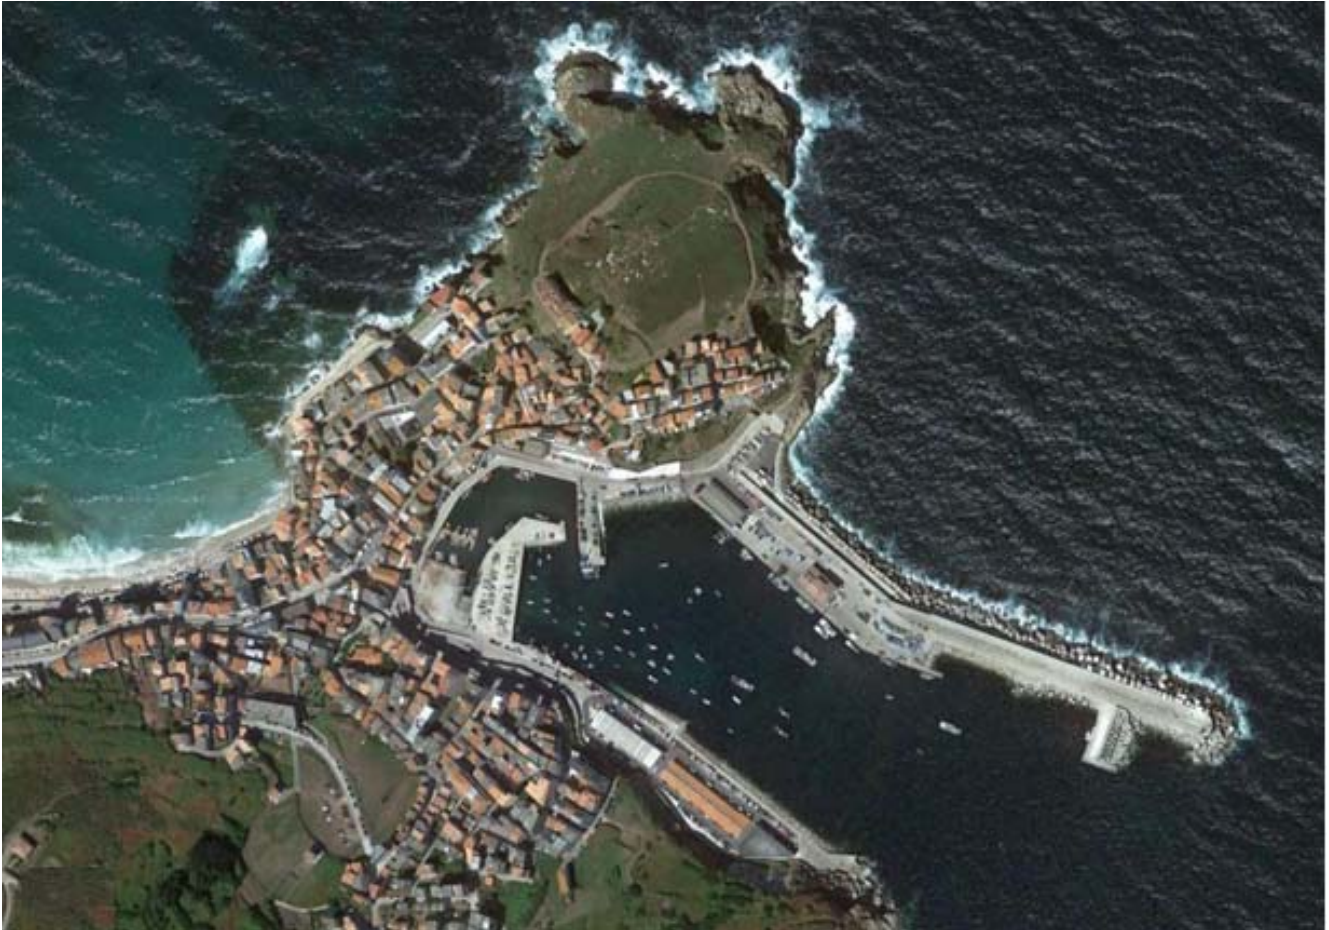
Figura 3. Zona del accidente. Vista aérea del puerto de Malpica de Bergantiños

El rumbo que siguió la SILVOSA la llevó a sortear a las embarcaciones amarradas y a dirigirse hacia la compuerta aproximándose a ella lateralmente en dirección perpendicular al canal (ver Figura 4). Según declaraciones, dentro de la dársena interior, cuando la compuerta está abierta, se forma un remolino con la corriente de agua entrante en las proximidades del extremo oeste de la compuerta. Este remolino afectó a la embarcación SILVOSA durante su maniobra de salida.

El efecto combinado de la corriente de agua y el remolino provocó que la embarcación colisionara con su proa contra el muelle Este, justo debajo de donde se encuentra la caseta de control de apertura de la compuerta, quedando así de costado al canal. Debido a las dimensiones de la embarcación, cuya eslora es superior a la anchura del canal, ésta se quedó encajonada entre la esquina noroeste del canal y el muelle Este, cuando cambió el sentido de la corriente (ver Figura 5).

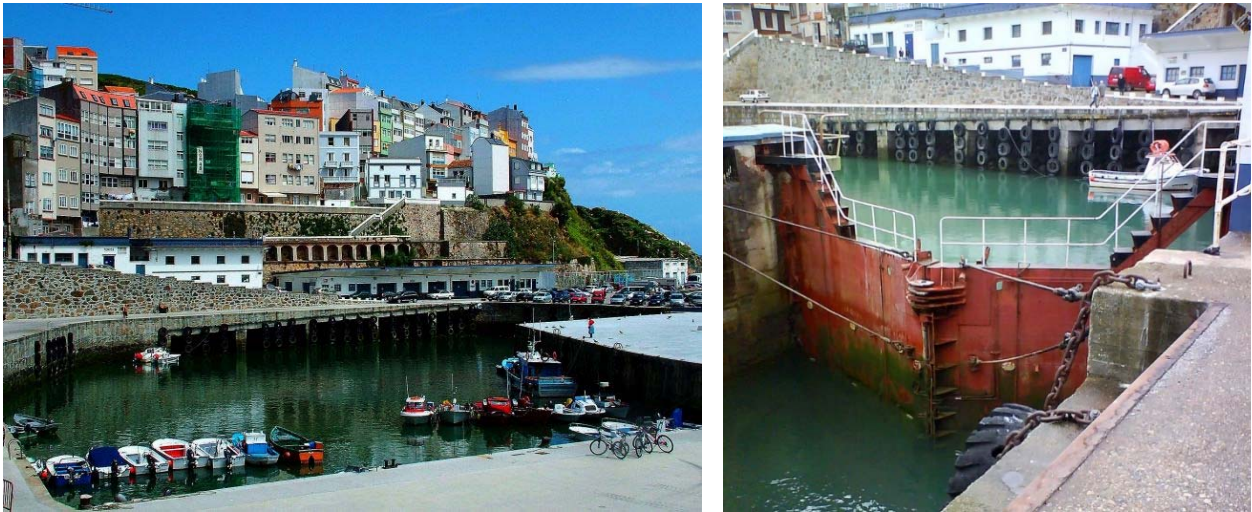
Figura 7. Dársena interior (izquierda) y compuerta (derecha)

Con mal tiempo, especialmente entre los meses de noviembre y febrero, se producen frecuentemente oscilaciones del nivel del agua en el exterior de la dársena interior. Allí está instalada la compuerta de doble hoja que, cuando está cerrada, atenúa las subidas y bajadas del nivel del agua, y mantiene en razonable estado de seguridad las embarcaciones amarradas en la dársena interior.

En los momentos en los que la compuerta está abierta, el oleaje se propaga al interior de la dársena interior y se llena de agua. Posteriormente, se produce el efecto contrario, esto es, al llegar el valle de la ola, se produce un vaciado del exceso de agua que ahora está dentro de la dársena a través del mismo canal. Asimismo, la energía del oleaje que entra dentro de la dársena interior se refleja en sus muros verticales favoreciendo la creación de corrientes y remolinos en el interior de la dársena, que son de mayor intensidad conforme disminuye la sección de paso del agua, esto es, en el interior del canal de entrada y salida y en las proximidades del mismo.

De este modo, dentro del canal, estando la compuerta abierta, existen fuertes corrientes de agua en la dirección del canal que alternan su sentido, sin llegar a establecerse una situación de equilibrio hasta que se vuelve a cerrar la compuerta. La velocidad del agua dentro de este canal dificulta enormemente a cualquier embarcación que transite por él realizar cualquier tipo de maniobra.

En las proximidades de la compuerta, por el interior de la dársena, se llegan a producir remolinos debido a estas fuertes corrientes, y no es seguro para ninguna embarcación aproximarse de ningún modo que no sea en paralelo al canal.

Los patrones de las embarcaciones que operan en la dársena interior deben mantener una vigilancia escrupulosa durante las maniobras de entrada y salida de la dársena, evitando aproximar su embarcación al canal de entrada y salida con otro rumbo que no sea paralelo a éste.

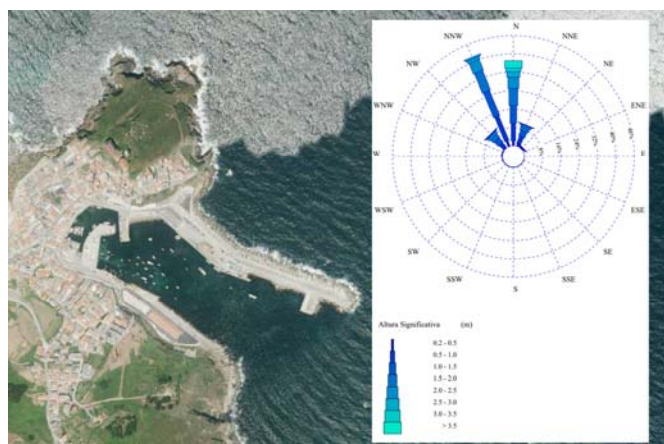
Figura 18. Rosa de oleaje estacional y vista aérea del puerto

La distribución estadística de las series históricas entre enero de 1958 y mayo de 2017 para el período entre los meses de diciembre a febrero, muestra una prevalencia de olas de entre 1 y 2 metros de altura significativa y con un período de pico de entre 10 y 14 segundos, procedentes entre el NNW y el Norte.

Estas olas inciden oblicuamente sobre el rompeolas del extremo del puerto y se propagan posteriormente hacia el interior del mismo.

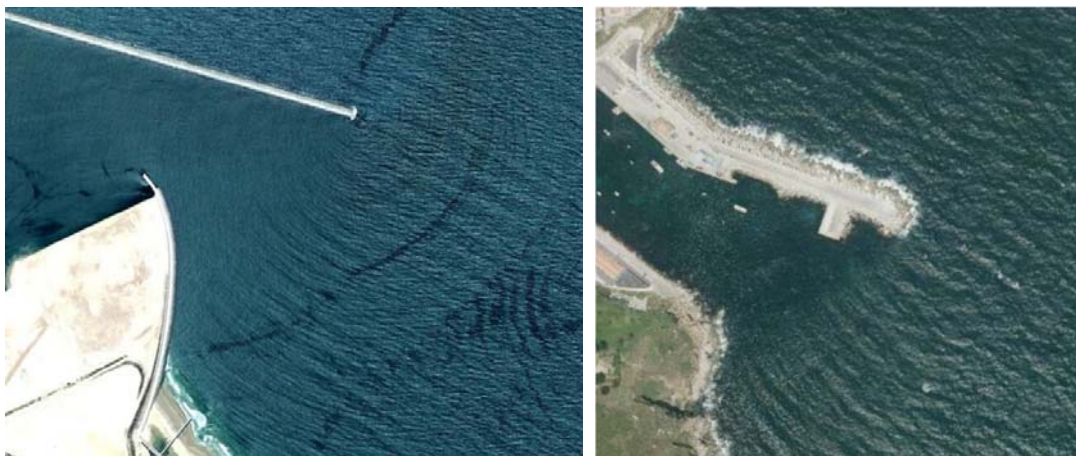
Figura 20. Difracción en un rompeolas (izquierda) y en el dique del puerto de Malpica (derecha)

Si la amplitud entre las olas decrece repentinamente a lo largo de la cresta de la ola, las olas se propagarán hacia zonas con amplitudes de ola menores. La difracción permite de este modo a las olas girar alrededor de una esquina. Para olas largas, con gran amplitud, este efecto es más fuerte. La difracción resulta en la generación de trenes de olas con un período de ola medio menor directamente tras un rompeolas. En los puertos, es común que existan esquinas, como la punta de un rompeolas o la entrada de una dársena en donde se produce la difracción. La difracción es uno de los principales fenómenos que permiten que se propague la energía de la ola hacia el interior de los puertos.
