COMISIÓN PERMANENTE DE
INVESTIGACIÓN DE ACCIDENTES
E INCIDENTES MARÍTIMOS

INFORME CIAIM-13/2023

Accidente operacional a bordo del buque de servicio BOURBON PETREL, a 4 millas al NE de cabo Machichaco, el 16 de marzo de 2021, con resultado de un fallecido

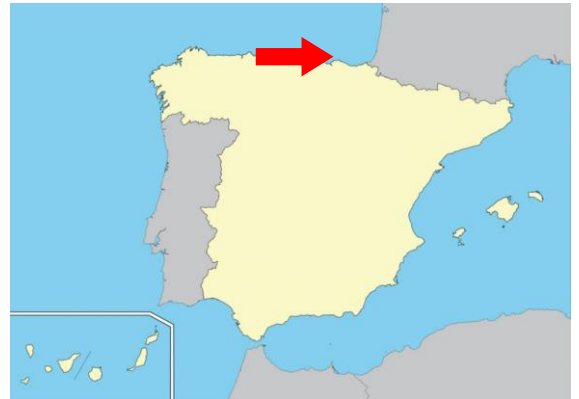
Figura 2. Lugar del accidente

A las 18:00 horas del 16 de marzo de 2021, se produjo un accidente operacional a bordo del buque de servicio BOURBON PETREL, cuando se encontraba realizando la maniobra de desamarre en la plataforma GAVIOTA, en aguas del mar Cantábrico.
