INFORME CIAIM-14/2020

Abordaje entre los buques ALBORAN y TRAMES UNO, a 7 millas al norte de la costa de la isla de Gran Canaria, el 8 de noviembre de 2018

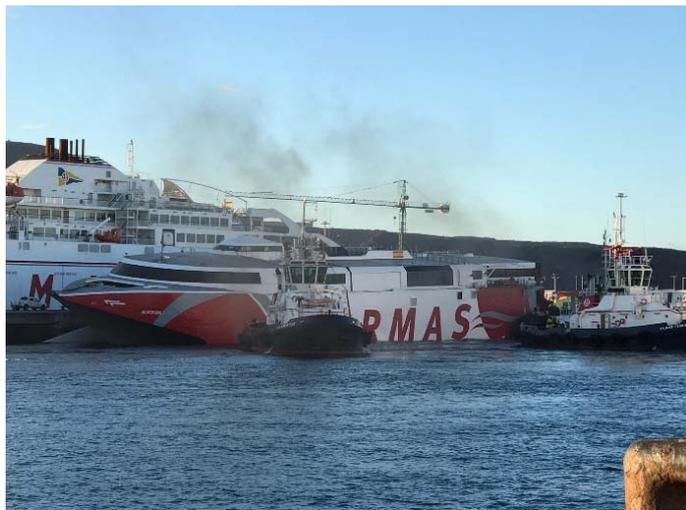
Figura 5. Maniobra de atraque del buque ALBORAN tras el abordaje

A las 17:06 horas, el buque ALBORAN se encontraba en la bocana del puerto de Las Palmas de Gran Canaria. El práctico de guardia embarcó para asistir al capitán en la maniobra de atraque y cuatro remolcadores portuarios se situaron en su entorno para acompañarle (ver Figura 5).
