COMISIÓN PERMANENTE DE
INVESTIGACIÓN DE ACCIDENTES
E INCIDENTES MARÍTIMOS

INFORME CIAIM-14/2021

Enganche con la red y caída al mar de un marinero a bordo del pesquero
NOVO CRISTO DA LAXE al sur de la isla de Ons (Pontevedra), el 22 de
octubre de 2019

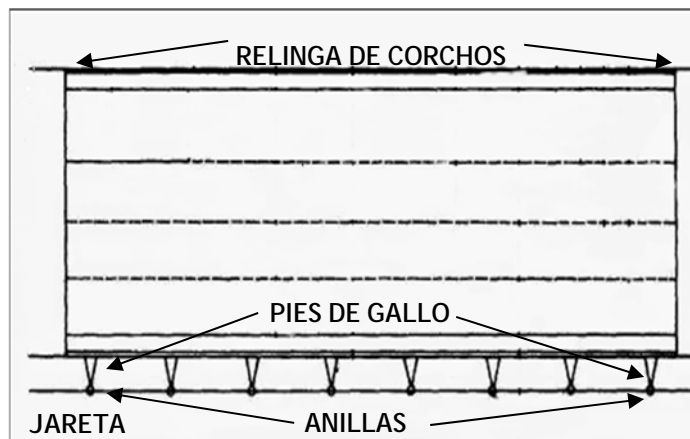
Figura 7. Esquema de la red de cerco

La E/P NOVO CRISTO DA LAXE es una embarcación dedicada a la pesca local de cerco con jareta. En esta modalidad de pesca se rodean y se embolsan las capturas con una red.
