INFORME CIAIM-14/2023

Inundación y posterior hundimiento del pesquero ANDIÑO TXIKI a media milla al N de punta Atalayas (Asturias), el 29 de octubre de 2021

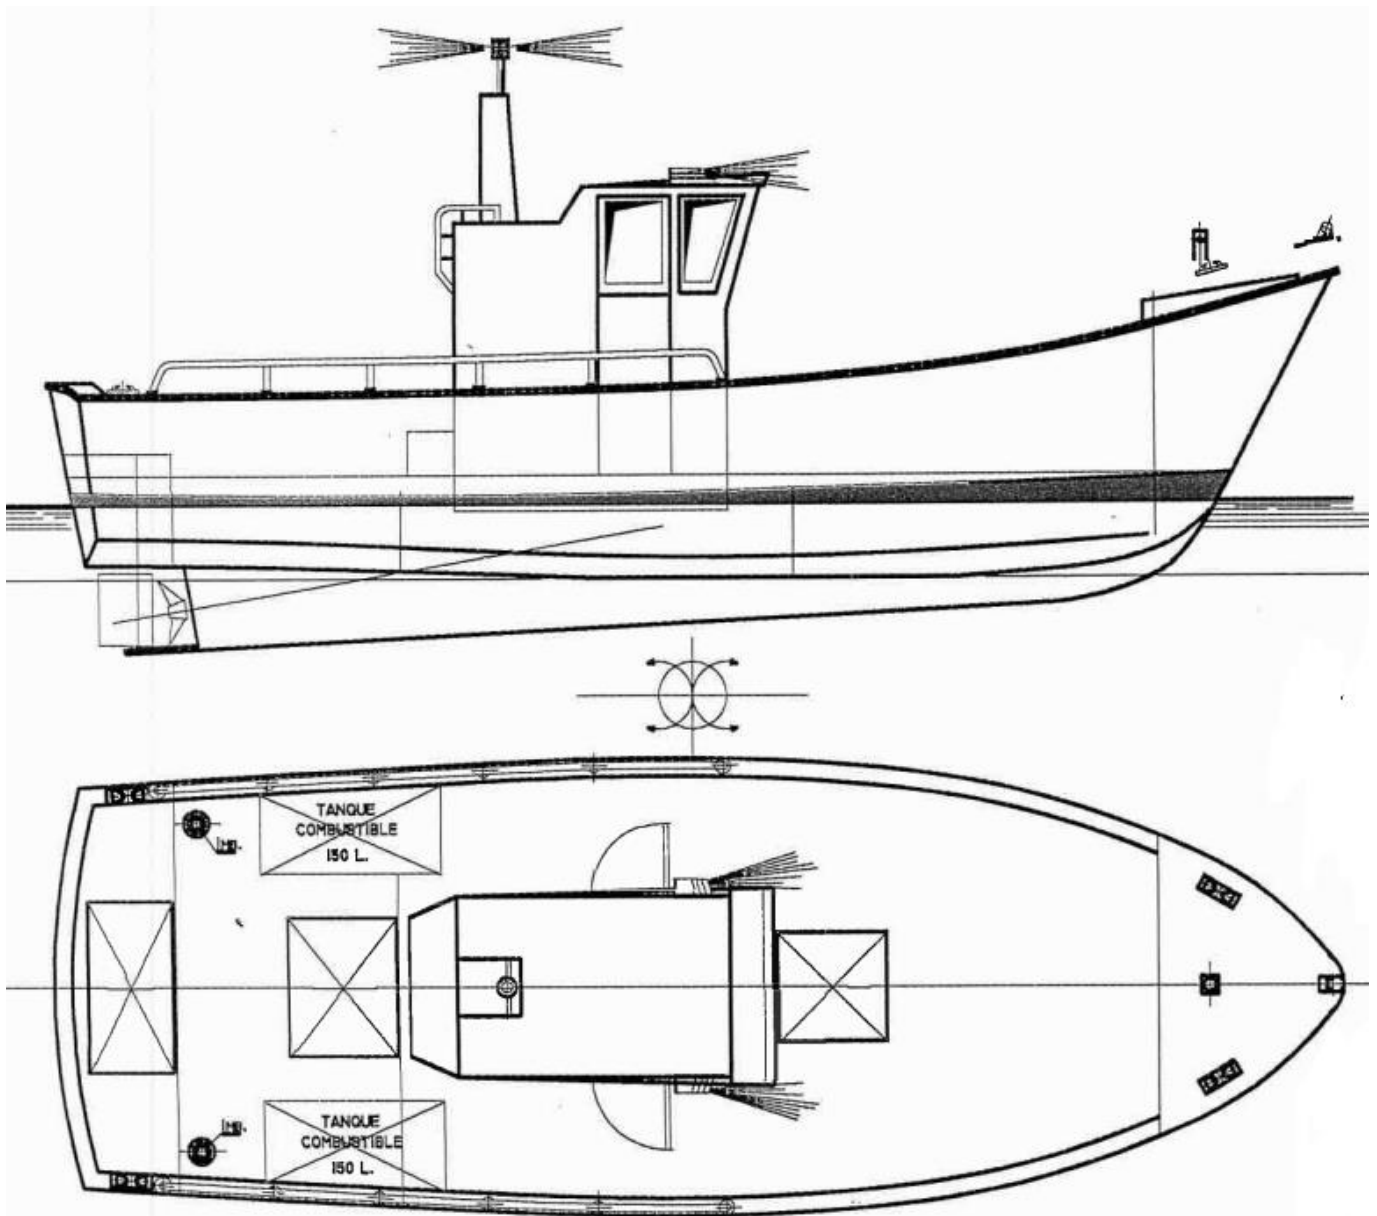
Figura 3. ANDIÑO TXIKI. Disposición general

El día 31 de julio de 2014 la E/P ANDIÑO TXIKI, realizó una varada de emergencia en el puerto de Gijón, al inundarse el pique de proa, debido a un fallo de estanqueidad en la tapa de la escotilla de proa.
