INFORME CIAIM-16/2019

Embarrancada de la embarcación de pesca LA BALLENITA, cerca del Faro de Buenavista (Costa noroeste de Tenerife), el 26 de agosto de 2017, con resultado de pérdida de la embarcación.

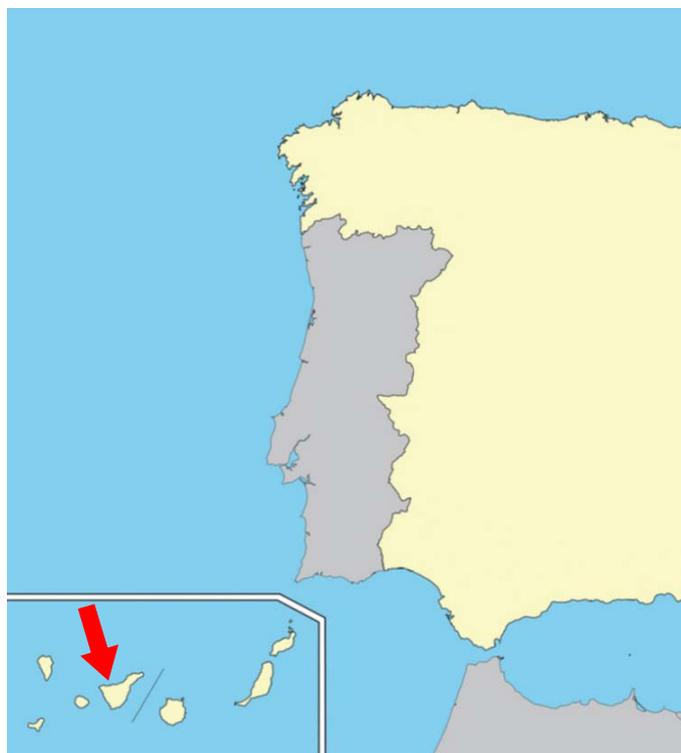
Figura 2. Zona del accidente

A las 6:25 horas el CCS¹ Tenerife recibió el aviso por parte del CECOES 112² informando que dicha embarcación se encontraba embarrancada en posición I= 28° 23,2' N; L= 016° 49,2' W, cerca del faro de Buenavista, en la costa noroeste de Tenerife.
