COMISIÓN PERMANENTE DE
INVESTIGACIÓN DE ACCIDENTES
E INCIDENTES MARÍTIMOS

INFORME CIAIM-16/2020

Embarrancada del pesquero JOSE RAMON en la playa de Lima, costa este de la isla de Tenerife, el 13 de noviembre de 2019

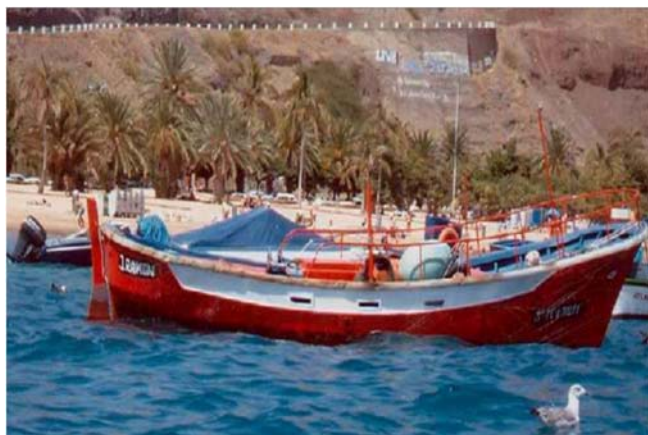
Figura 1. E/P¹ JOSE RAMON

La embarcación de madera quedó destrozada por los impactos sufridos contra las rocas.

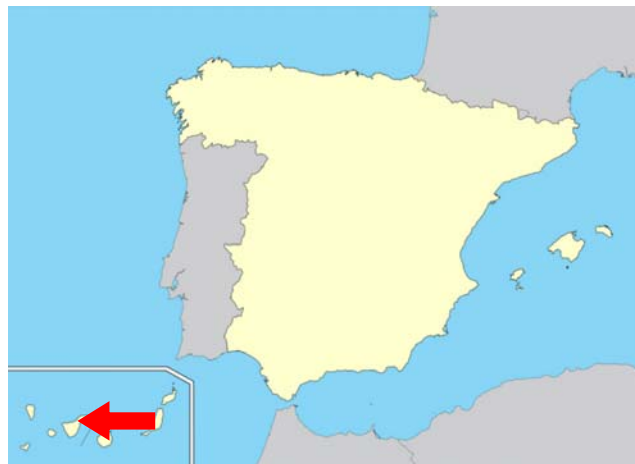
Figura 2. Lugar del accidente

El día 13 de noviembre de 2019, alrededor de las 05:00 horas, se produjo la embarrancada de la E/P JOSE RAMON, en la playa de Lima, costa Este de la isla de Tenerife, al quedarse su patrón y único tripulante a bordo dormido. El tripulante llegó a tierra a nado, donde fue atendido por una ambulancia al presentar síntomas de hipotermia.
