COMISIÓN PERMANENTE DE
INVESTIGACIÓN DE ACCIDENTES
E INCIDENTES MARÍTIMOS

INFORME CIAIM-17/2023

Rotura de un cabo del remolcador IBAIZABAL DOCE mientras se encontraba ayudando en la maniobra del buque ANNE, con resultado de tres heridos, el 28 de noviembre de 2021

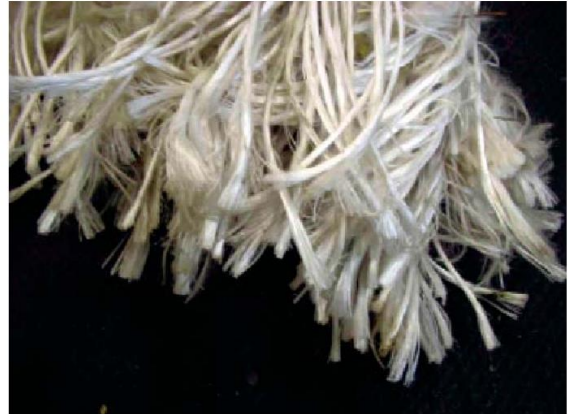
En el caso de un "corte limpio", el cabo normalmente continúa intacto. Lleven a cabo un estudio detallado del resto del cabo y, si todo parece conforme, repárenlo y/o vuelvan a hacer una costura y continúen utilizándolo.

"Corte limpio", roto en borde afilado.

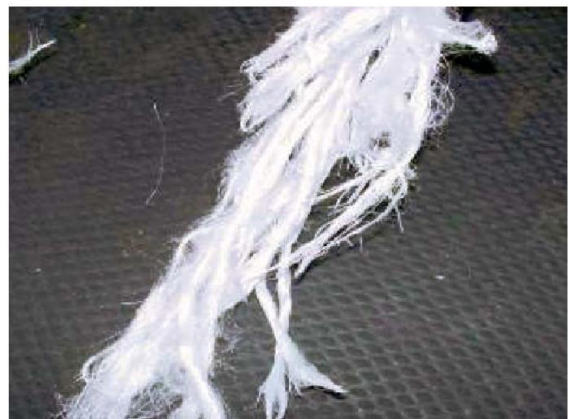
Si el cabo se ha roto debido a una sobrecarga, se habrá roto en el punto más débil, pero es seguro que los hilos del resto del cabo también estarán dañados. Hay que rechazar toda la longitud del cabo cuando se ha roto por sobrecarga.

Roto debido a sobrecarga.

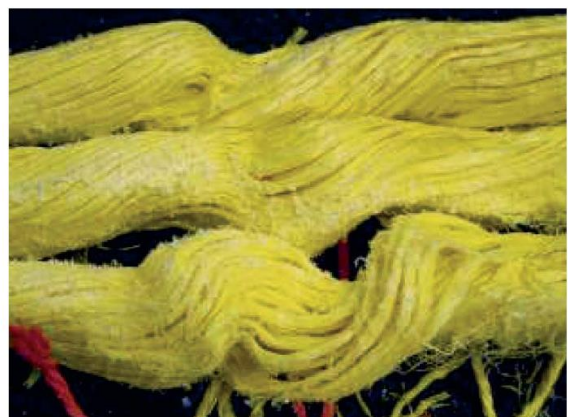
Si el cabo sufre una disminución repentina de la carga (por ejemplo, una rotura) o padece una carga por impacto, los hilos/cordones del cabo pueden enredarse cuando regresan a su posición normal. Esto se convierte en un punto débil instantáneamente. El diámetro del cabo aumenta normalmente en este punto. El incremento del diámetro también provocará un punto de abrasión, ya que sobresaldrá del cabo.

Enredos de un cabo como resultado de una suelta repentina.
