COMISIÓN PERMANENTE DE  
INVESTIGACIÓN DE ACCIDENTES  
E INCIDENTES MARÍTIMOS

## INFORME CIAIM-18/2023

Enganche de aparejo y posterior caída al agua de un tripulante a bordo del pesquero BIENVENIDO PRIMERO a 12 millas del puerto de Huelva, el 18 de enero de 2022, con resultado de fallecimiento.

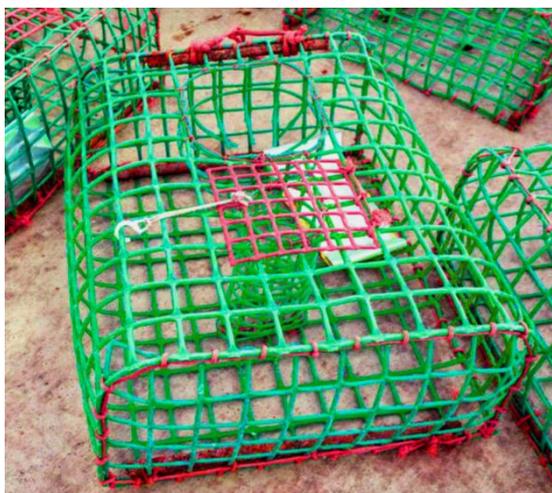
Figura 5. Nasa para pulpos

La embarcación dispone de cinco líneas de nasas. Cada línea de nasas está compuesta por 80 nasas de plástico (40 cm × 30 cm × 19 cm) unidas por una cabo de nylon de 5,5 mm de diámetro y separadas entre sí unos 8-10 metros. En cada extremo de las líneas se encuentra un lastre o potala y una boya de corcho. Las piedras están unidas por el mismo cabo que las nasas y a una distancia de unos 20-25 metros de la primera y última nasas. Cada potala tiene un peso de aproximadamente 20 kg. Cada línea de nasas tiene una longitud total de casi 1000 m.

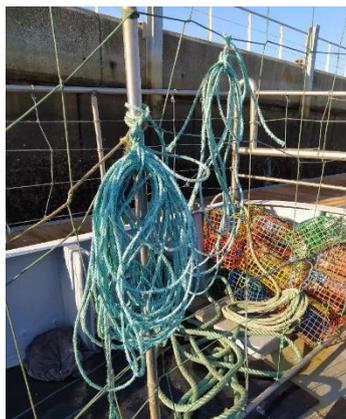
Figura 7. Zona de popa de la embarcación

A lo largo de toda la eslora de la embarcación, la borda tiene una altura hasta la tapa de regala de 0,77 m sobre el nivel de la cubierta. En la parte más a popa, por encima de la tapa de regala se ha instalado una barandilla que aumenta la altura hasta 1,80 m.

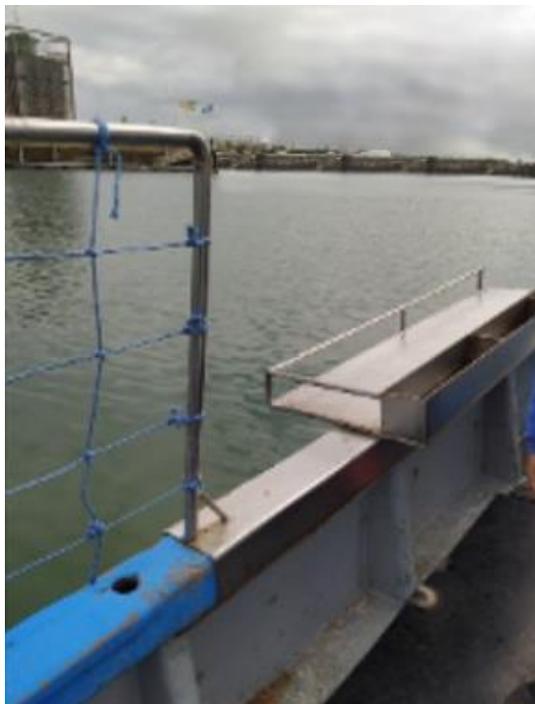
Figura 12. Bandeja para pasar las nasas a popa

momento. Si el marinero gira hacia su derecha el cabo que une la potala con las nasas le rodea todo el cuerpo, formando un seno a su alrededor. Esto obliga al marinero a tener que desembarazarse del cabo pasando una y otra pierna por encima del cabo antes de poder lanzar la piedra al agua. Si por algún motivo el marinero tarda más en pasar por encima del cabo, el tirón del resto de la línea de nasas aprisiona al marinero arrastrándolo al agua.
