INFORME CIAIM-19/2019

Accidente operacional a bordo del buque CEMENTOS CANTABRICO
en el puerto de Gijón (Asturias), el 26 de febrero de 2018,
resultando un tripulante fallecido

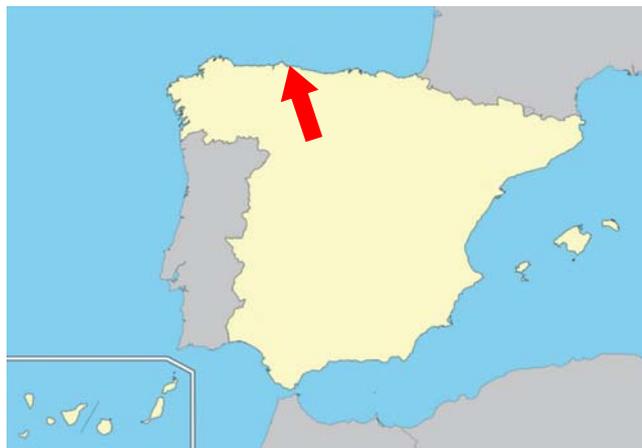
Figura 2. Zona del accidente

El contraмаestre y dos marineros viraban la última estacha para pasarla a la bita en el castillo de proa cuando el eje de un guía cabos que reenviaba dicha estacha se rompió. La estacha, al perder la tensión, golpeó en el brazo de uno de los marineros que estaban realizando la maniobra, causándole un traumatismo leve. El rolín del guía cabos, junto con la parte fracturada del eje, salió despedido y golpeó violentamente en la cara al otro marinero, que falleció una hora después debido a las lesiones que le produjo el golpe.

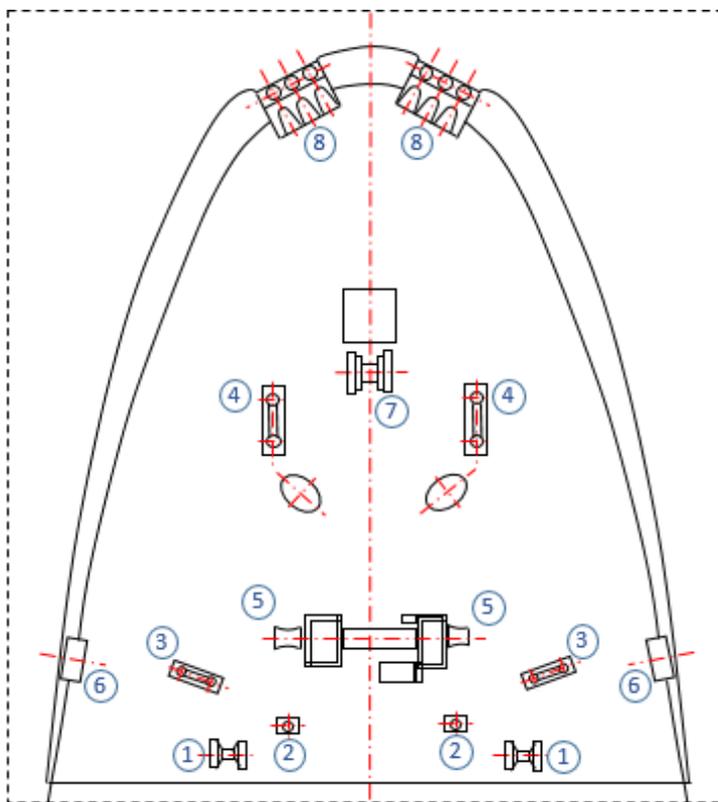
Figura 6. Esquema de disposición de los elementos de amarre en el castillo del buque CEMENTOS CANTABRICO

Los largos, que pasaban por las guías de proa, eran afirmados en las bitas de proa del castillo de proa (ver elementos nº 4 de la Figura 6). Los esprines, que pasaban por dos guías en las amuras, eran afirmados a las bitas de popa del castillo (ver elementos nº 3 de la Figura 6). Para virar los esprines, los cabos eran redirigidos a los cabirones del molinete por dos guía cabos, que se encontraban a popa de los mismos (ver elementos nº 2 de la Figura 6).

Los dos guía cabos, situados a popa de la cubierta del castillo, dirigían los esprines a los cabirones del molinete. Estos elementos eran usados únicamente para virar los cabos, quedando liberados una vez que los cabos se pasaban a bita, por lo que sólo eran solicitados durante cortos periodos de tiempo cada vez que el buque atracaba.

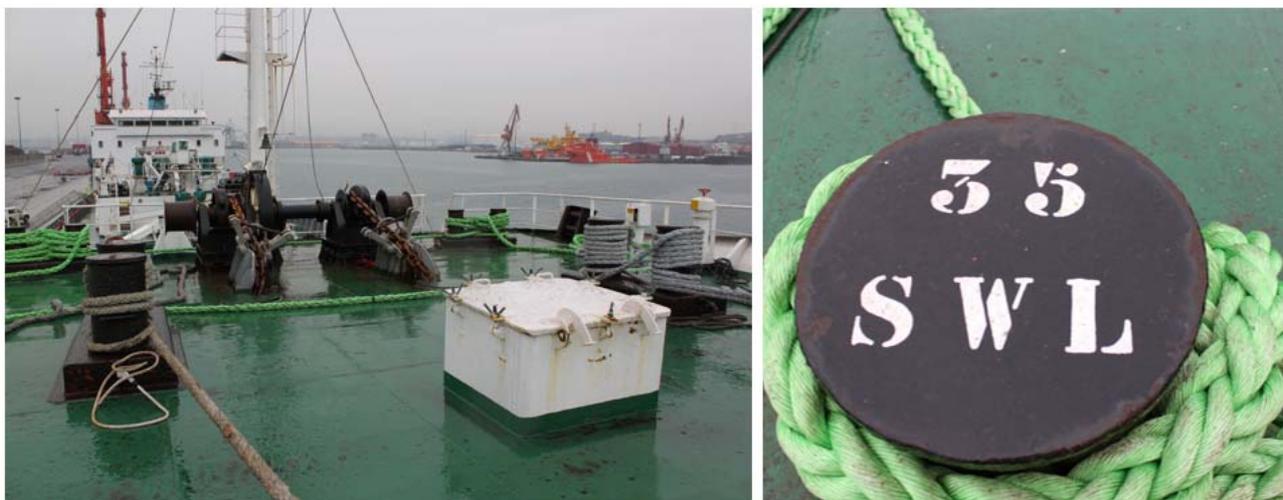
Figura 7. Vista general de la cubierta del castillo de proa, con las cuatro bitas y sus respectivas bozas y detalle de la carga de trabajo de una bita

Las cuatro bitas dispuestas en el castillo de proa del buque eran bitas dobles (ver Figura 7). En cada polín, sobre el que iban montadas dos bitas, había dispuesta una boza para la maniobra de atraque.

La carga segura de trabajo (SWL - *safe working load*) de las bitas de proa era de 45 t y la de las bitas de popa era de 35 t. Esta carga de trabajo iba pintada en la parte superior de cada bita. Esta carga segura de trabajo de las bitas es de especial interés y debe ser tenida en cuenta cuando se hacen firme en ellas los cabos con los que tiran los remolcadores.

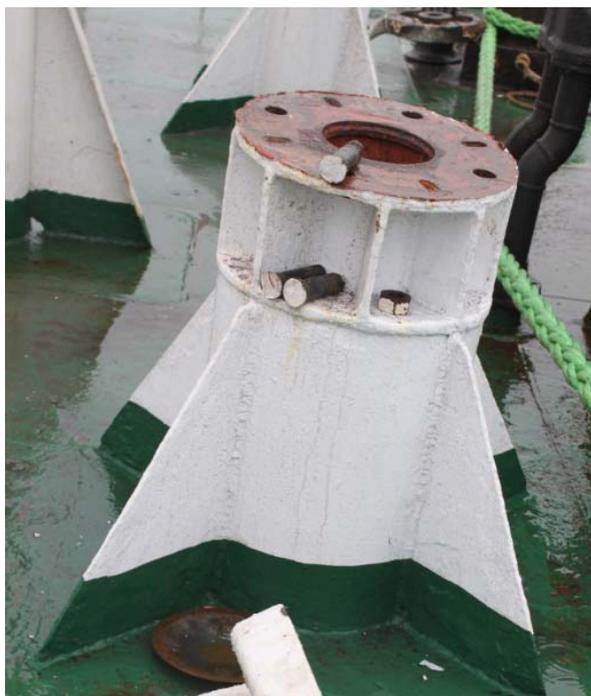
Figura 8. Polín del guía cabos

Cada guía cabos iba fijado con pernos al polín (ver Figura 8), que estaba soldado a la cubierta del buque. Los guía cabos tienen tres elementos principales: eje, rolín y tapa, que va atornillada al polín. Como muestra la Figura 5, la parte del guía cabos que salió disparada fue el rolín con una parte del eje, que se había roto.

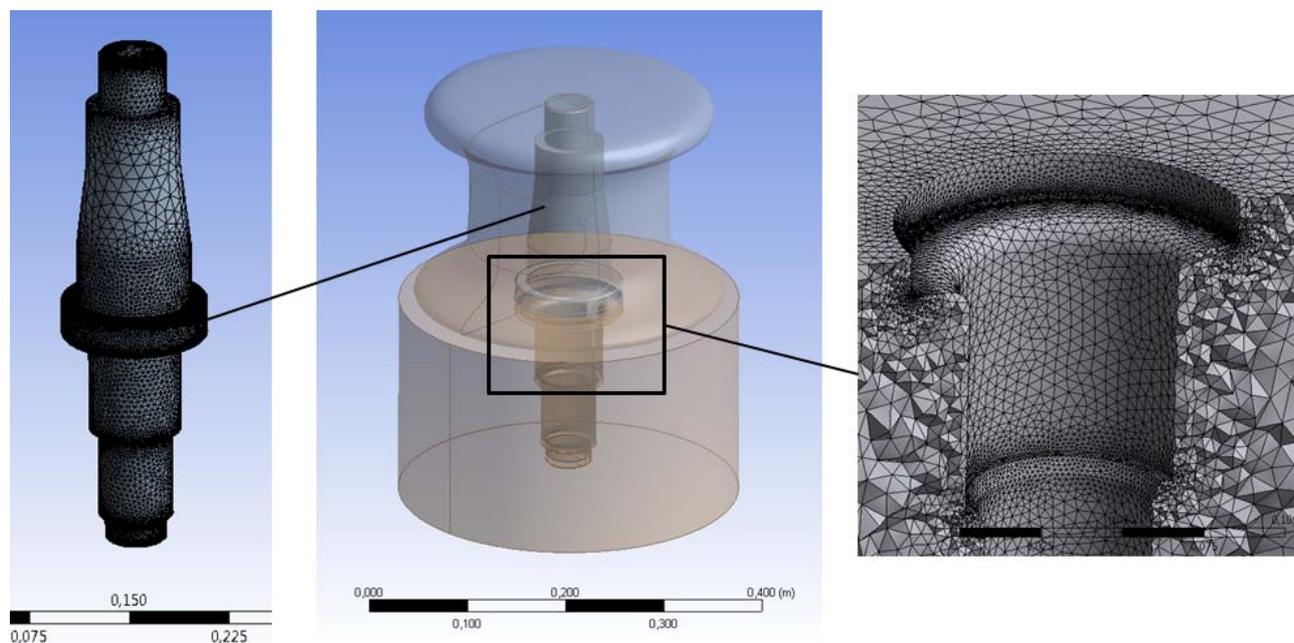
Ilustración 1

En el guía cabos se identifican tres componentes identificadas como eje, rolín y tapa. Como se aprecia en las figuras la zona de contacto de estas piezas entre sí es la que tiene un mallado más denso para obtener unos resultados fiables. Esto es particularmente relevante dado que es necesario reproducir correctamente el contacto entre estas piezas que, como se verá al final del análisis, tiene una influencia notable en las tensiones que se originan.

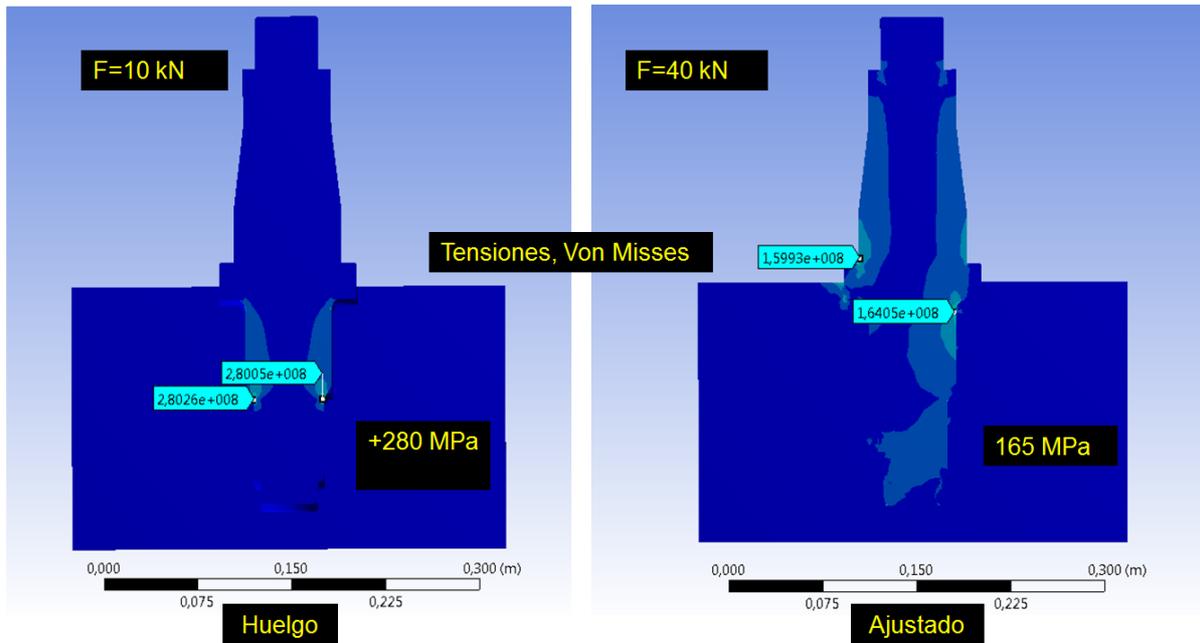
Ilustración 2

cilíndrico, mientras que en el caso del eje “CON HUELGO” el alojamiento cilíndrico apenas trabaja, y todas las tensiones recaen prácticamente sobre el eje, en particular sobre la inserción de este con la tuerca que lo fija a la base de la tapa en su posición.

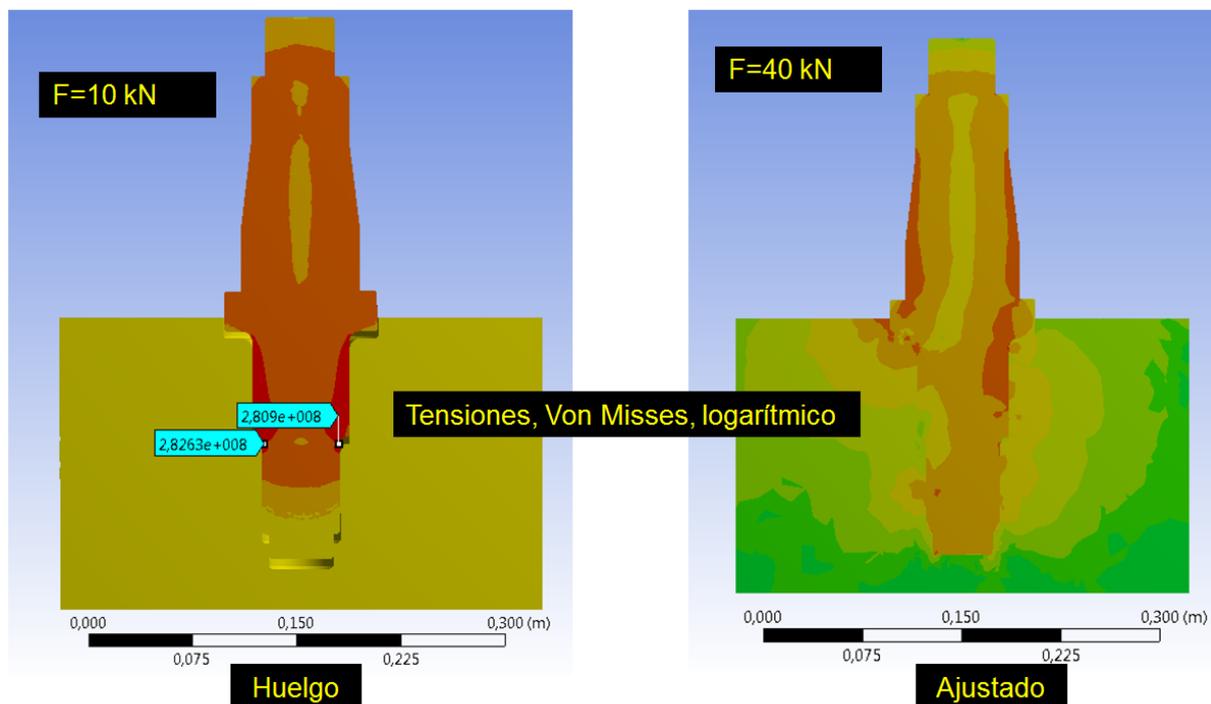
Ilustración 3

- La deformada correspondiente al caso del eje “CON HUELGO” es coherente con la rotura originada en la pieza y con la deformación observada en el eje del guía cabos de babor, dañado y sustituido.

- Las tensiones máximas en el eje obtenidas mediante análisis numérico se producen en la misma zona en la que se ha producido la rotura real de la pieza cuando el eje trabaja “CON HUELGO”
