INFORME CIAIM-26/2017

Abordaje entre los buques MIDVOLGA 2 y EL FAIRELL en las inmediaciones del puerto de Barcelona el 20 de marzo de 2017

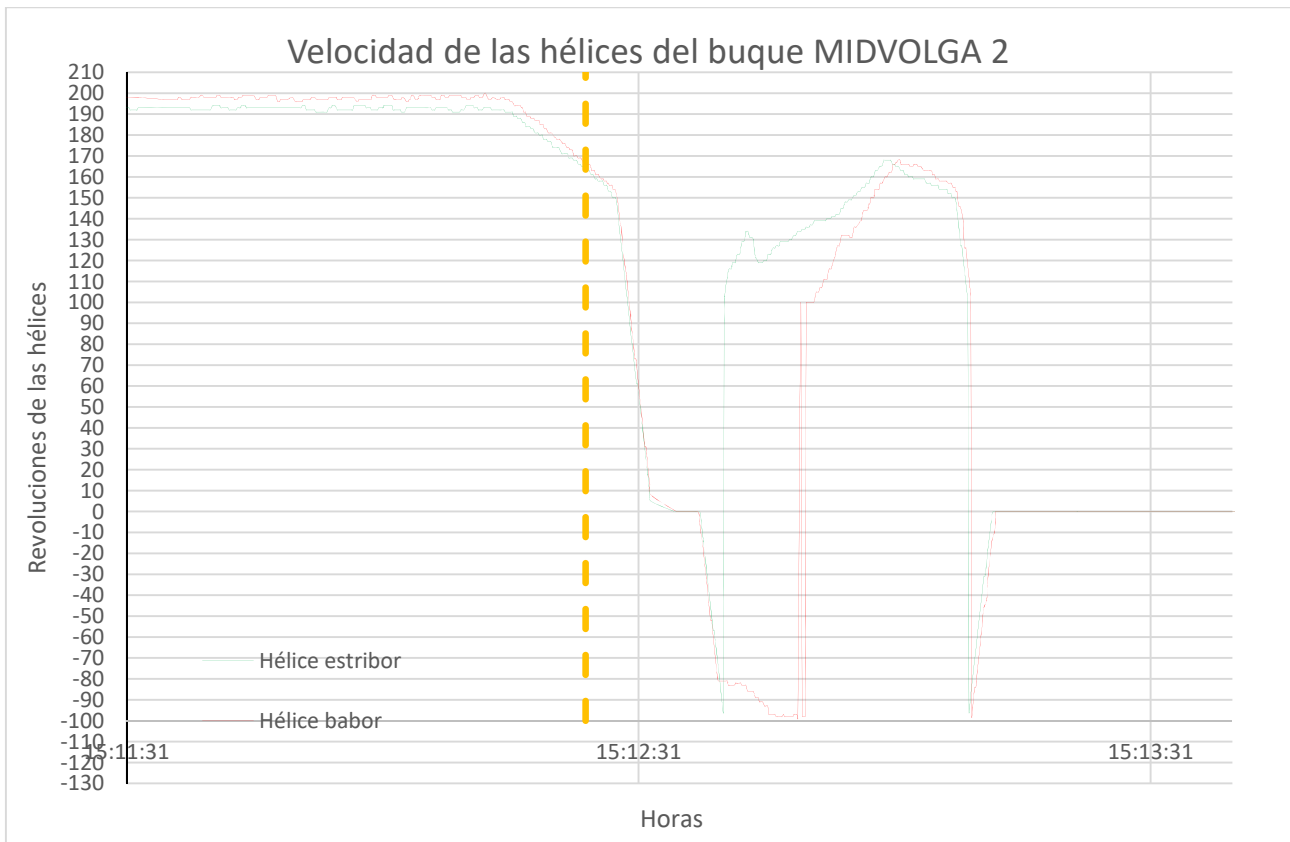
Figura 11. Velocidad de las hélices del B/Q MIDVOLGA 2.

En el caso de las maniobras realizadas entre las 15:10:15 horas y las 15:12:00 horas la duración de estas maniobras fue tan corta que únicamente permitieron que el buque pasara de la posición 1 a la posición 2, lo que significa que el buque se desplazó hacia estribor manteniendo su mismo rumbo, sin darle tiempo para girar a babor.

Las maniobras realizadas a partir de las 15:12:00 horas sí fueron más efectivas ya que en esta ocasión el timón se mantuvo en el ángulo marcado durante tiempo suficiente. Según las pruebas de mar realizadas al B/Q MIDVOLGA 2 el paso de la posición 1 a la posición 3, en la condición de lastre y toda máquina, requería un tiempo de 116 segundos y una distancia de aproximadamente 400 m. Además el hecho de poner máquina toda atrás (Figura 11) al mismo tiempo que se actuó sobre los timones hizo que la maniobra fuera menos efectiva, aumentando el tiempo y la distancia necesarios para girar. Sin embargo en ese momento, a las 15:12:00 horas, la distancia entre los dos buques era menor de 200 m por lo que solamente con la maniobra del buque MIDVOLGA 2 no era posible evitar la colisión, se precisaba también de una maniobra por parte del B/P EL FAIRELL.
