COMISIÓN PERMANENTE DE
INVESTIGACIÓN DE ACCIDENTES
E INCIDENTES MARÍTIMOS

INFORME CIAIM-27/2022

Abordaje entre los buques PLAYA DE RODAS y LU RONG YUAN YU 178, en el océano Atlántico Sur, el 10 de febrero de 2020

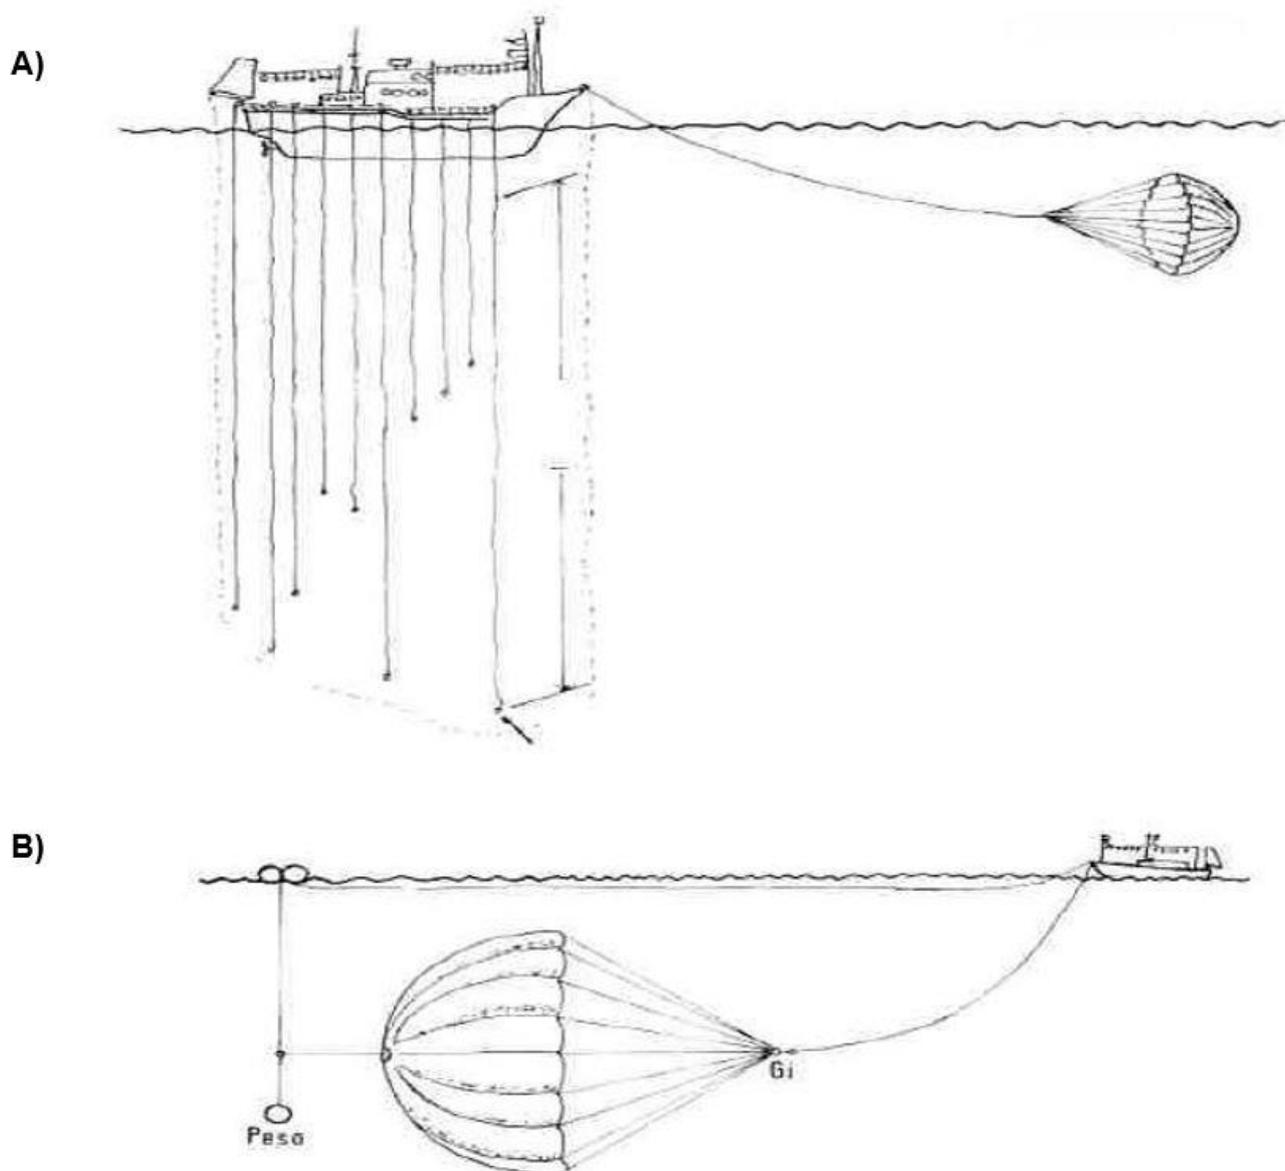
Figura 8. Método de pesca de cefalópodos mediante poteras automáticas. A) Disposición general. B) Detalle del ancla flotante (Fuente: ISHI SHIVA SERVICE Co., Ltd.)

El capitán del buque LU RONG YUAN YU 178 manifestó en su protesta de mar que el buque se encontraba fondeado y realizando tareas de pesca. En la posición en la que se hallaba y, teniendo en cuenta la modalidad de pesca que desarrolla, se entiende que el buque debía tener el ancla flotante en el agua como medio para situarse contra el viento (ver *figura 8*), junto con la vela cangreja que tenía izada en el mástil de popa.

Estando faenando, el ancla flotante restringiría la maniobrabilidad del buque LU RONG YUAN YU 178 y, por tanto, tendría la consideración de «buque dedicado a la pesca», según la definición dada en la regla 3.d) del Reglamento Internacional para Prevenir los Abordajes (RIPA)⁵ (en adelante Reglamento).

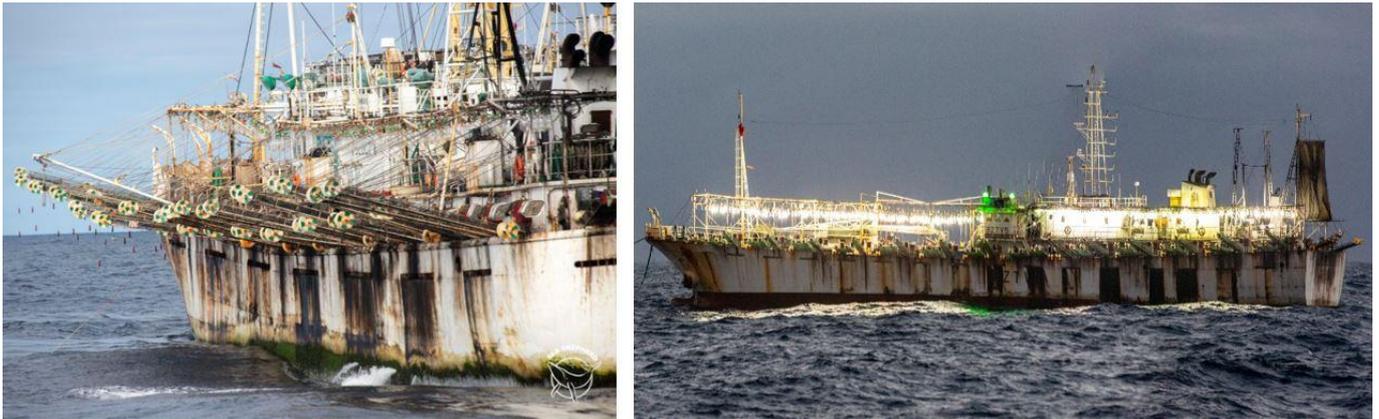
Figura 9. Buque potero con el arte desplegado (Izda.) y las luces empleadas para atraer a los calamares (Dcha.) (Fuente: Simon Ager / SEA SHEPHERD)

Además, tenía desplegados varios brazos articulados de los que pendían las líneas de poteras y las lámparas que se emplean para atraer los cardúmenes de cefalópodos estaban encendidas. Si bien es cierto que hay discrepancia sobre la intensidad con que lucían las lámparas, lo cierto es que eran visibles y también era previsible que las máquinas de poteras automáticas estuvieran en funcionamiento en ese momento (ver *figura 9*).

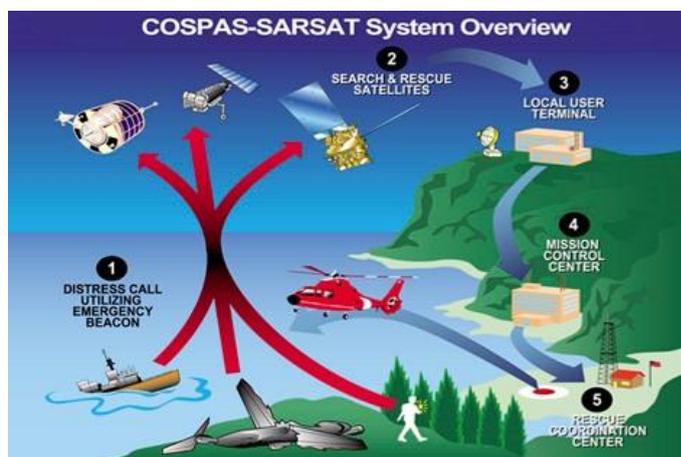
Figura 11. Esquema del sistema COSPAR-SARSAT

Tampoco intervino ningún Centro Coordinador de Búsqueda y Rescate (MRCC) porque los satélites del sistema COSPAS-SARSAT⁸ no detectaron señal alguna de emergencia emitida por la radiobaliza de localización de siniestros del buque LU RONG YUAN YU 178 (ver figura 11). Es probable que la radiobaliza fuese retirada antes del hundimiento del buque, junto con el resto de los pertrechos y enseres que fueron trasbordados a los otros dos buques que lo auxiliaron, y no se llegara a activar.
