OHUTUSJUURLUSE
KESKUS

TÖÖÕNNETUS KALALAEVA MADRUS PARDAL

Ohutusjuurdluse aruanne M271118

Tallinn 22.02.2022

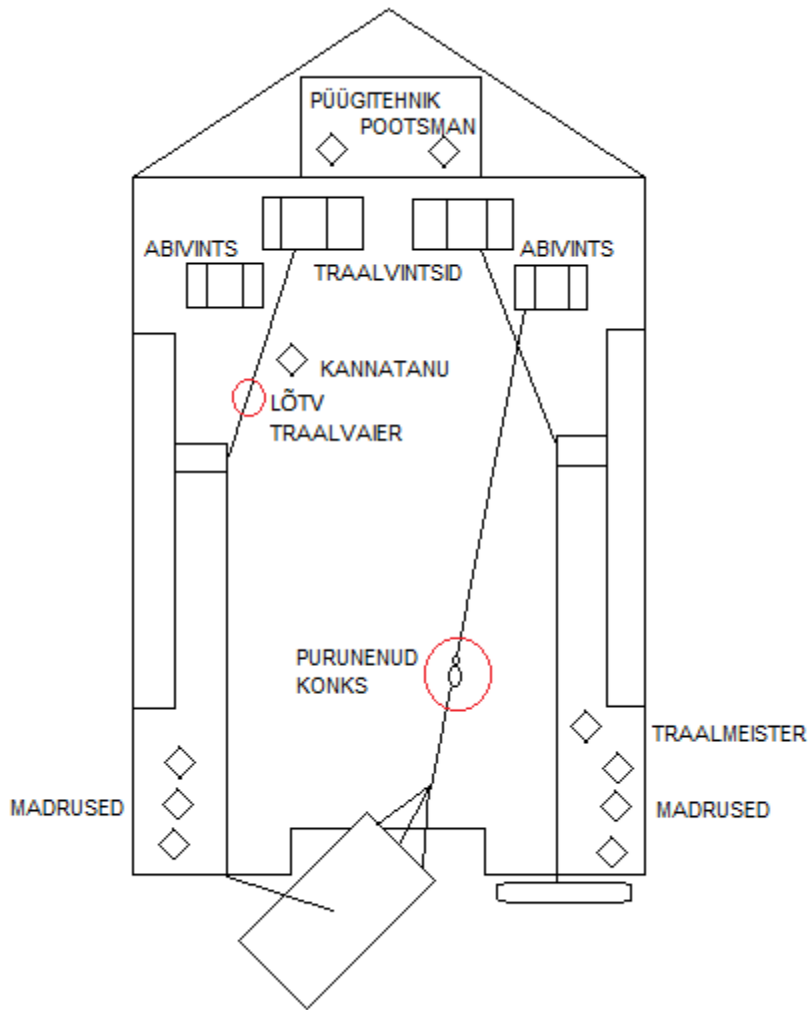
Joonis 1: Kalalaeva Madrus traalteki lihtsustatud skeem

Umbes kell 10:00, kui vasakparda traallauda tekile hiivati, purunes abivintsi vaierit ja traallauda ühendav konks. Traallaud oli lisaks abivintsi vaierile ühendatud ka traalvaieriga. Tõstmise ajal, kui abivintsi vaier oli pinge all ning traallaud liikus laeva tekile, läks traalvaier lõtva olekusse. Pärast konksu purunemist ja traallaua vette kukkumisel, läks traalvaier järsult pingesse. Kannatanu, kes jälgis samal ajal abivintsi tööd, oli traalvaieri lähedal ja sai sellelt löögi. Vastavalt ütlustele ei näinud teised laevapere liikmed õnnetuse hetke pealt. Hetk hiljem nähti kannatanut lebamas vintside lähedal tekil. Koheselt alustati vigastuste tuvastamist.
