INFORME CIAIM-03/2018

Caída del bote de rescate rápido del buque AL ANDALUS EXPRESS en el puerto de Motril (Granada) el 5 de octubre de 2016, resultando dos tripulantes heridos

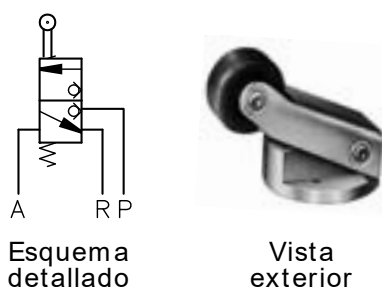
Figura 7. Válvula direccional K3-2

Al tirar de la empuñadura de abatimiento y mediante un cable de acero y un vástago (Figura 12-Punto 1) se acciona la válvula direccional «K3-2 H1» (Figura 12-Punto 3) que permite el paso de aceite desde el acumulador de presión (Figura 12-Punto 5).

Cuando el operador que se halla en el bote de rescate tira de la empuñadura de arriado, a través de un cable de acero y un vástago (Figura 12-Punto 2) acciona la válvula direccional «K3-2 H-2» (Figura 12-Punto 4) poniendo en comunicación el fluido hidráulico a presión del acumulador (Figura 12-Punto 5), que se dirige a través de la válvula selectora (Figura 12-Punto 6) hacia el freno multidisco (Figura 12-Punto 7), liberando así el tambor del cabrestante y permitiendo que el bote pueda descender por gravedad. En ausencia de presión hidráulica un sistema de muelles bloquea el freno.

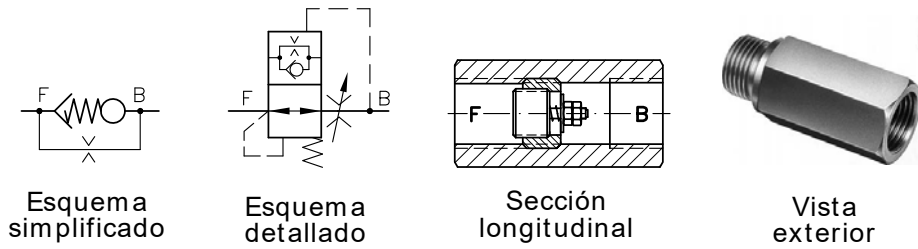
Figura 8. Válvula antirrotura LB4F-1-135

En primer lugar se encuentra la válvula antirrotura (Figura 12-Punto 9) cuyo funcionamiento está diseñado para permitir a través de ella un caudal máximo de 135 litros/minuto. Si dicho caudal se sobrepasa, la presión tenderá a vencer la tensión antagonista del muelle con lo que el caudal se reducirá, impidiendo con ello que el bote se embale en su descenso. Esta modificación automática del caudal propiciará un movimiento suave y uniforme del bote en el caso de una hipotética rotura de la tubería aguas abajo.

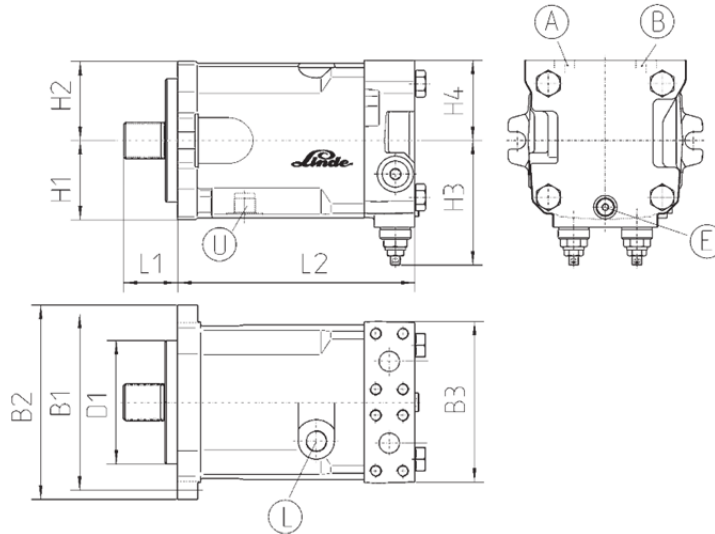
Figura 9. Motor hidráulico Linde Hydraulics HMF 28-02

Al mismo tiempo para que el motor hidráulico «Linde Hydraulics HMF 28-02» no retenga el giro del cabrestante, una derivación «EL8S» de la línea que libera el freno abre la válvula antirretorno (Figura 12-Punto 8), lo cual permite a su vez que el fluido procedente del motor hidráulico pase por la válvula antirrotura «LB4F-1-135» (Figura 12-Punto 9), para continuar después por el regulador de caudal variable «SQ2» (Figura 12-Punto 10) y la válvula antirretorno (Figura 12-Punto 11), dirigiéndose finalmente hacia la válvula direccional (Figura 12-Punto 12) y desde ahí al tanque (Figura 12-Punto 13).

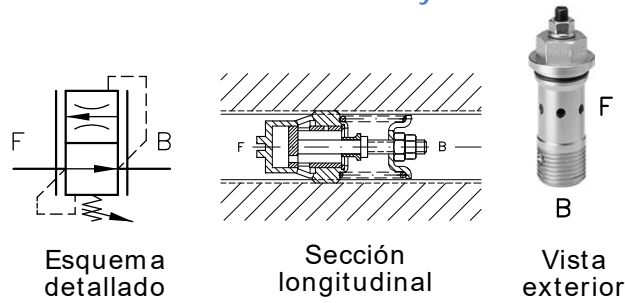
Figura 10. Válvula reguladora de caudal variable SQ2

La válvula de regulación de caudal variable (Figura 12-Punto 10) supone el segundo sistema de seguridad en el sistema ya que también limita una determinada velocidad de descenso del bote de rescate. En paralelo a esta línea existe una derivación «EL20S» hacia una válvula de sobrecarga (Figura 12-Punto 14) que finalmente desemboca también en la válvula direccional (Figura 12-Punto 12).
