INFORME CIAIM-03/2016

Colisión y hundimiento del pesquero CONSUELO TERESA, en las proximidades del puerto de Tarragona, el 28 de abril de 2015

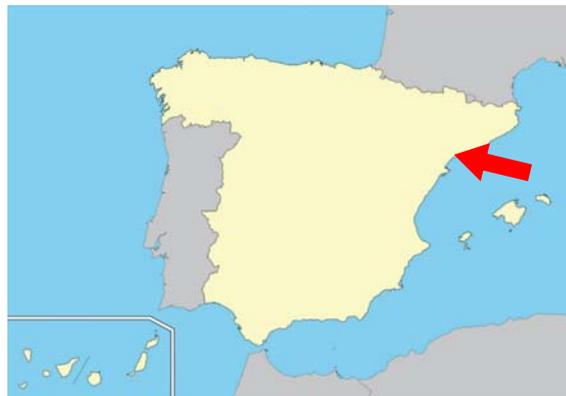
Figura 2. Zona del accidente

El día 28 de abril de 2015, cuando la embarcación de pesca (E/P) CONSUELO TERESA regresaba a puerto tras finalizar la jornada de pesca colisionó contra la monoboya de la refinería de REPSOL en Tarragona. A consecuencia del impacto el pesquero se hundió. Los dos tripulantes fueron rescatados sin daños aparentes por un pesquero de la zona. La monoboya no resultó dañada. El pesquero fue rescatado del fondo días después, pero no pudo repararse debido a su mal estado.
