INFORME CIAIM-04/2018

Embarrancada y hundimiento del pesquero MONTEAGUDO PRIMERO en las inmediaciones del cabo de Estaca de Bares, el 12 de enero de 2017

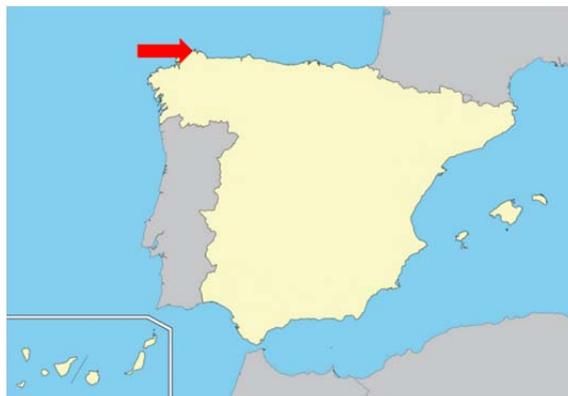
Figura 2. Zona del accidente

En la mañana del día 12 de enero de 2017 la embarcación de pesca (E/P) MONTEAGUDO PRIMERO encalló en un bajo cuando se encontraba faenando cerca de costa en las inmediaciones del cabo de Estaca de Bares (A Coruña). La embarrancada produjo una vía de agua que condujo al hundimiento de la embarcación. La tripulación pudo enviar un alerta de socorro por Llamada Selectiva Digital (LSD)¹ antes de abandonar el pesquero en una balsa salvavidas.
