INFORME CIAIM-08/2017

Embarrancada del buque TIDE NAVIGATOR en el puerto de Vilanova i la Geltrú, el 2 de agosto de 2016

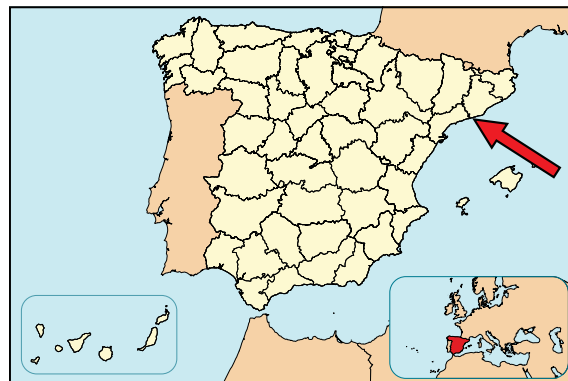
Figura 2. Zona del accidente

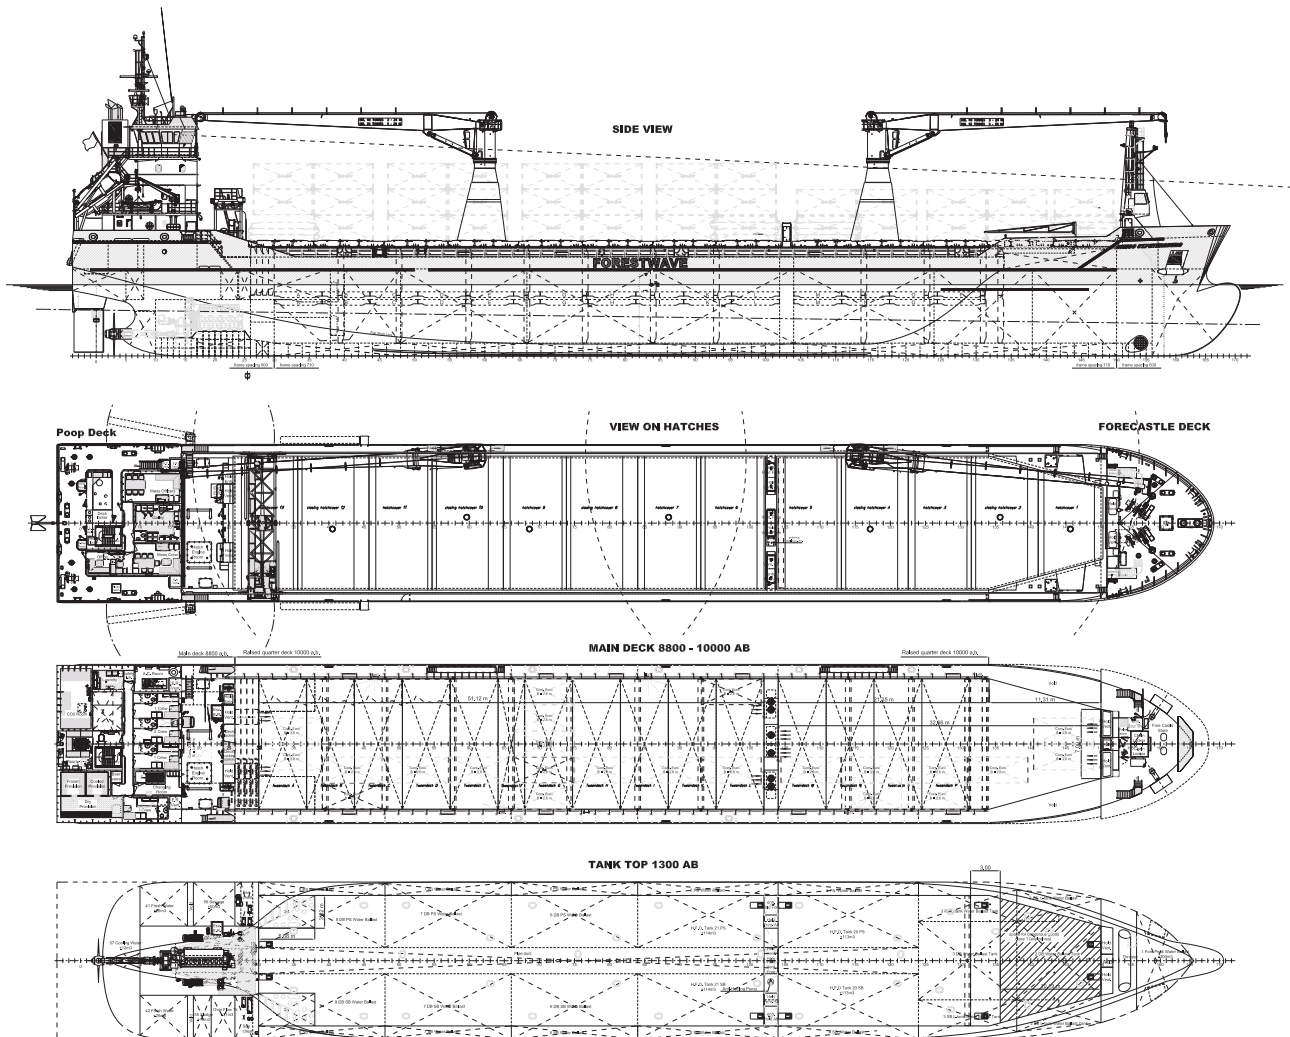
Figura 3. Disposición general del buque TIDE NAVIGATOR.

Los daños del buque se extendieron en la zona de proa del buque por el costado de babor en un área de 9 m de largo por 3 m de ancho. Las planchas del casco sufrieron deformaciones entre las cuadernas constructivas 150 y 159, correspondientes al pique de proa y al doble fondo del espacio de la hélice transversal de proa. Entre las cuadernas 155 y 156 se encontraron cinco grietas de unos 15 cm de longitud que provocaron la inundación del pique de proa.

El día 4 de agosto de 2016 un equipo de buceadores realizó una reparación provisional de las grietas y tras la inspección por parte de la sociedad de clasificación Lloyd's Register of Shipping se permitió que el buque saliera del puerto con la condición de ir directamente a dique seco para una reparación permanente.
