INFORME CIAIM-08/2016

Accidente operacional a bordo de la embarcación de pesca MAR VELLA a unas 12 millas de la costa, al SSE del Puerto de Barcelona, el 4 de diciembre de 2015, con resultado de un herido

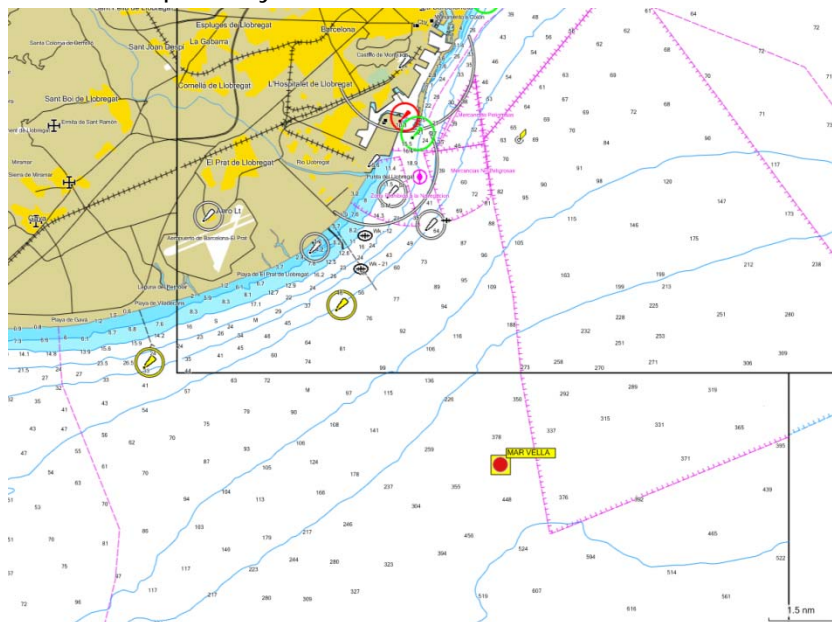
Figura 8. Situación de la E/P MAR VELLA en el momento del accidente

A las 15:25 h el CCS Barcelona escuchó por el canal 16 de VHF, a la E/P MAR VELLA, solicitar consulta radiomédica urgente con el CRM. La embarcación se encontraba en ese momento a unas 12 millas de costa, al sur-sureste del Puerto de Barcelona. Véase figura 8.
