INFORME CIAIM-12/2016

Fallo estructural en los tanques de carga del buque STOLT BOBCAT en el puerto de Barcelona el 7 de agosto de 2015

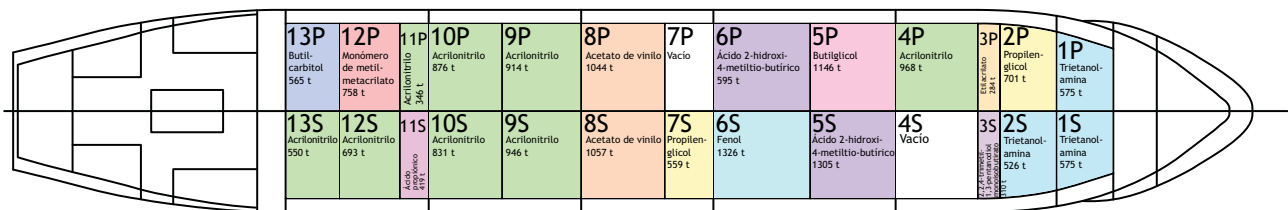
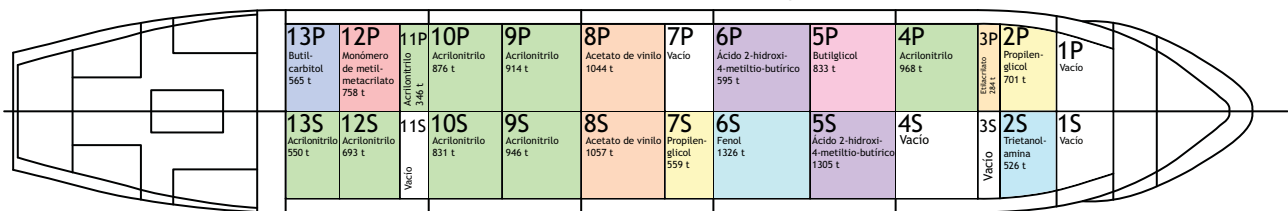
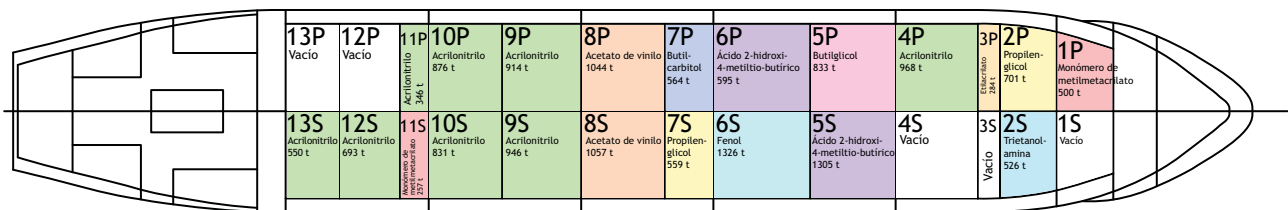
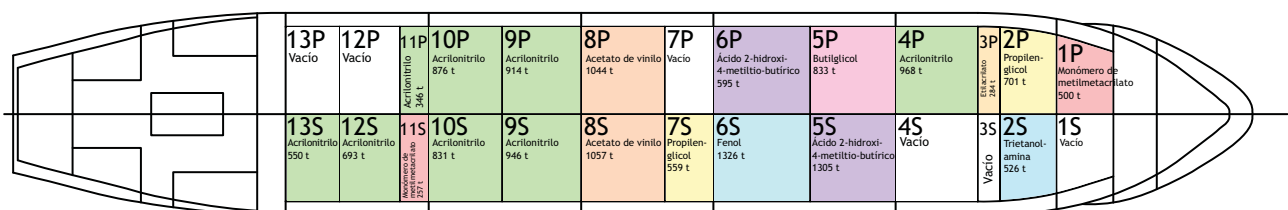
Figura 6. Contenido de los tanques durante su permanencia en el puerto de Barcelona

A las 20:30 horas se finalizó el trasiego del dietilenglicol monobutil éter del tanque COT#13P al tanque COT#7P.

El día 13 de agosto de 2015 a las 10:20 horas se finalizó el trasiego del monómero de metil-metacrilato del tanque COT#12P a los tanques COT#11S y COT#1P.
