INFORME CIAIM-16/2017

Embarrancada del buque tanque SEA DWELLER en las proximidades del fondeadero del puerto de Ceuta, el 9 de febrero de 2015

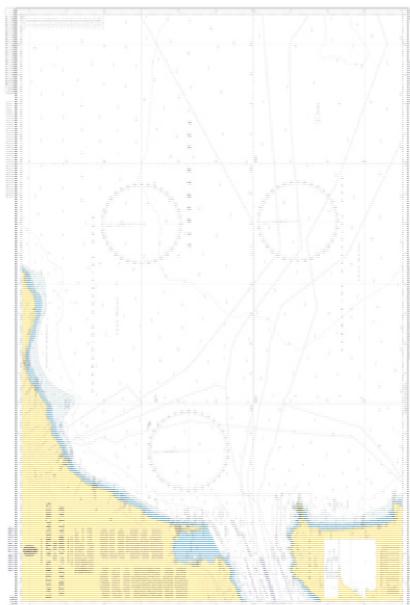
Figura 9. Carta 3578.

La carta 3578 es una carta náutica de propósito general (carta que cubre áreas extensas con poca definición de la sondas) para la zona oriental del Estrecho de Gibraltar, mientras que las otras dos son las cartas náuticas de mejor resolución existentes para cada una de esas zonas.
