INFORME CIAIM-17/2017

Caída de un pasajero al agua desde el barco de pasaje BARCO LA TOJA a la entrada del puerto de O Grove el 20 de agosto de 2016 con resultado de fallecimiento

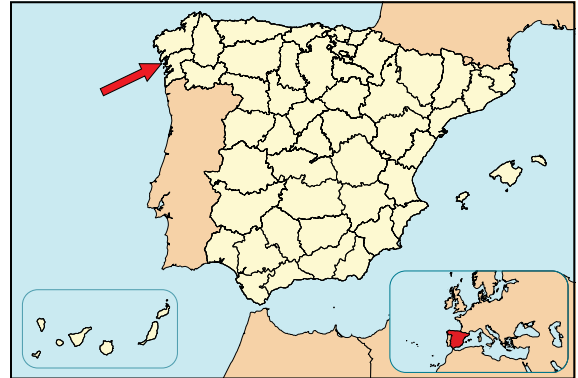
Figura 2. Zona del accidente

Aproximadamente a las 22:45 horas cuando el barco se encontraba de regreso al puerto de O Grove un pasajero abrió una de las puertas exteriores del barco y cayó al mar. Dos testigos que presenciaron la caída dieron la voz de alarma e inmediatamente se iniciaron las labores de búsqueda del naufrago.

Horas más tarde fue localizado sin vida el cuerpo del naufrago cerca del espigón del puerto de O Grove.

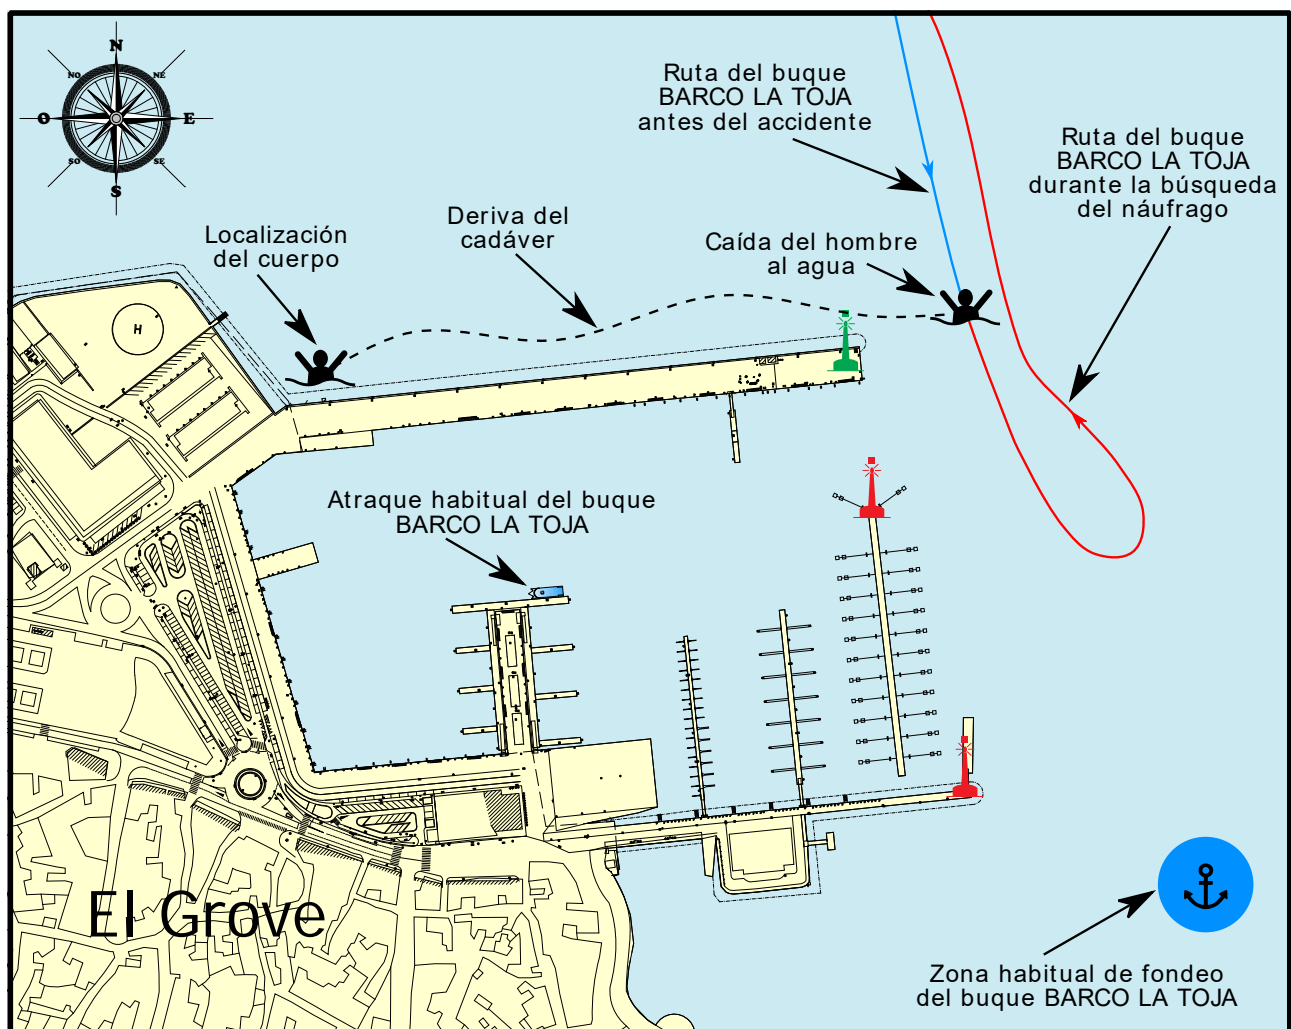
Figura 4. Puerto de O Grove.

El sábado 20 de agosto de 2016, tal como estaba programado, el B/P BARCO LA TOJA se encontraba en el puerto de O Grove preparado para iniciar su viaje por la ría de Arosa. El barco estaba amarrado babor al muelle, tal como se indica en la Figura 4.

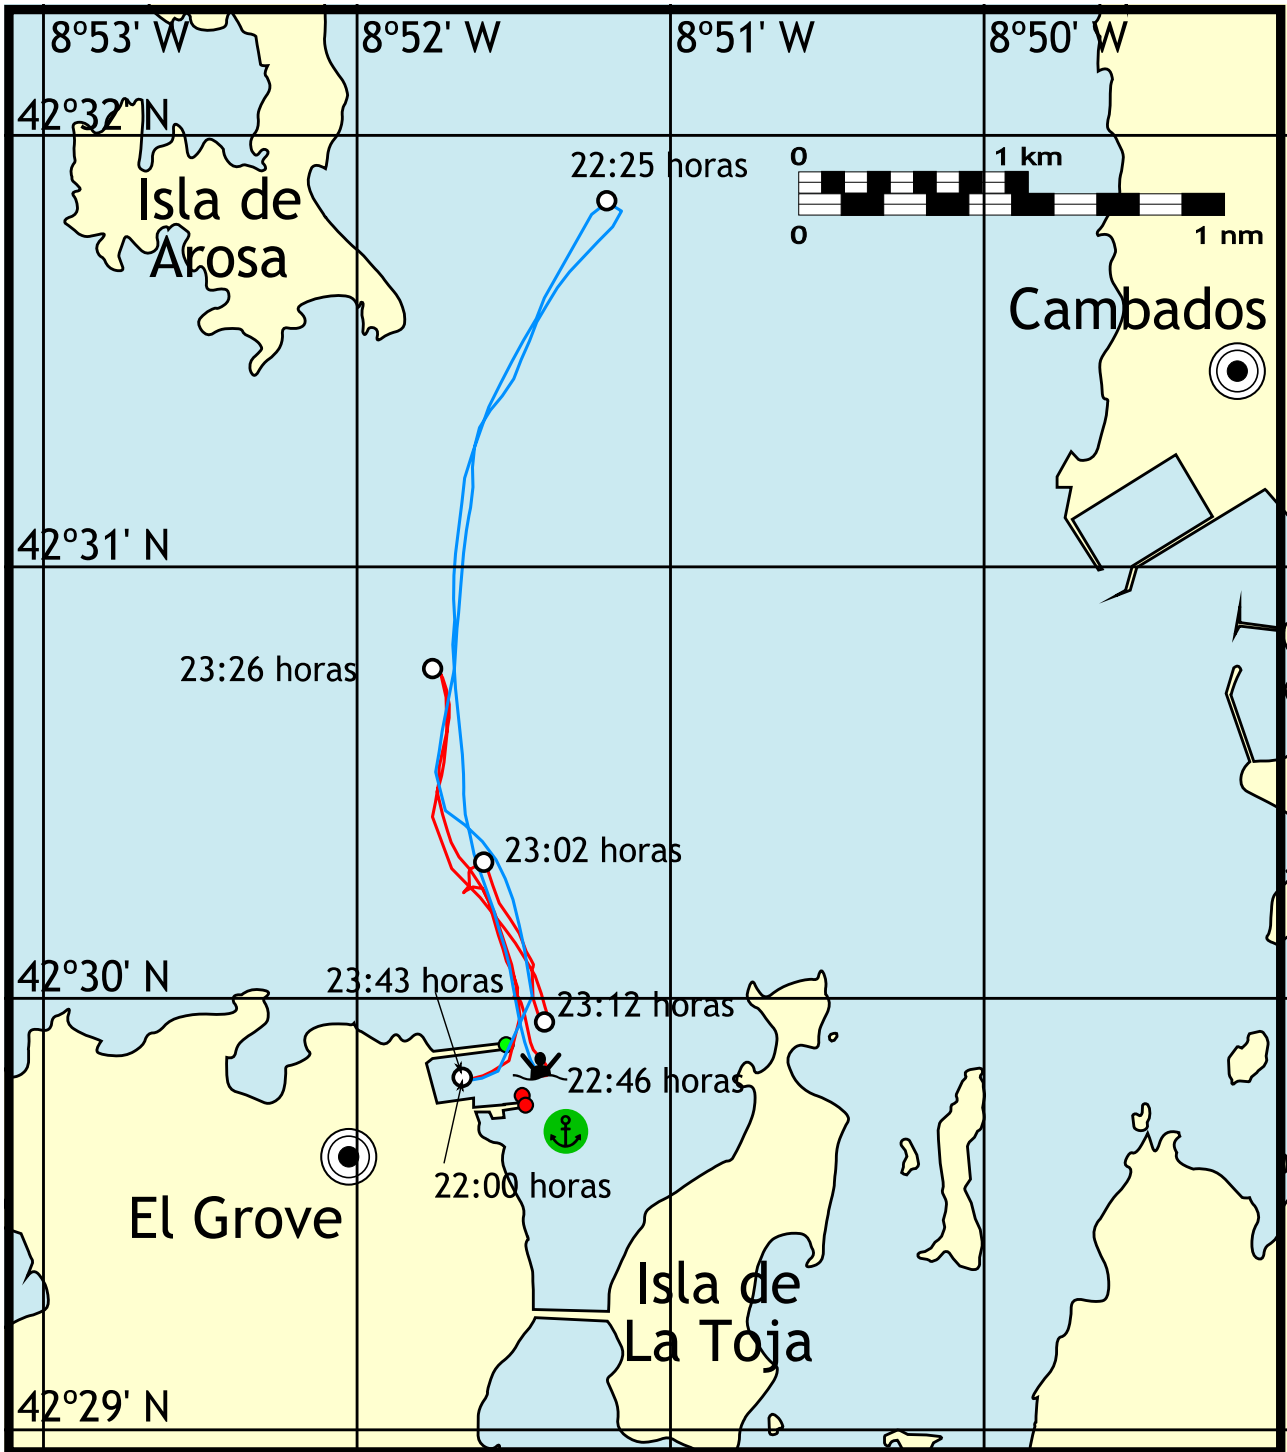
Figura 5. Ruta seguida por el B/P BARCO LA TOJA. En azul, ruta turística y en rojo la búsqueda del naufrago

Aproximadamente a las 22:25 horas el barco viró en redondo para navegar con rumbo S (Figura 5) y dirigirse a las inmediaciones del puerto de O Grove, a una zona de fondeadero situada un poco más al sur del puerto en donde se detenían antes de terminar el viaje en el puerto de O Grove. Habitualmente llegaban a esta zona a las 23:00 horas.
