INFORME CIAIM-16/2014

Explosión e incendio en la sala de máquinas de estribor del buque de pasaje de gran velocidad JAUME I, en las proximidades del puerto de Alcudia (Mallorca) el 31/07/2013

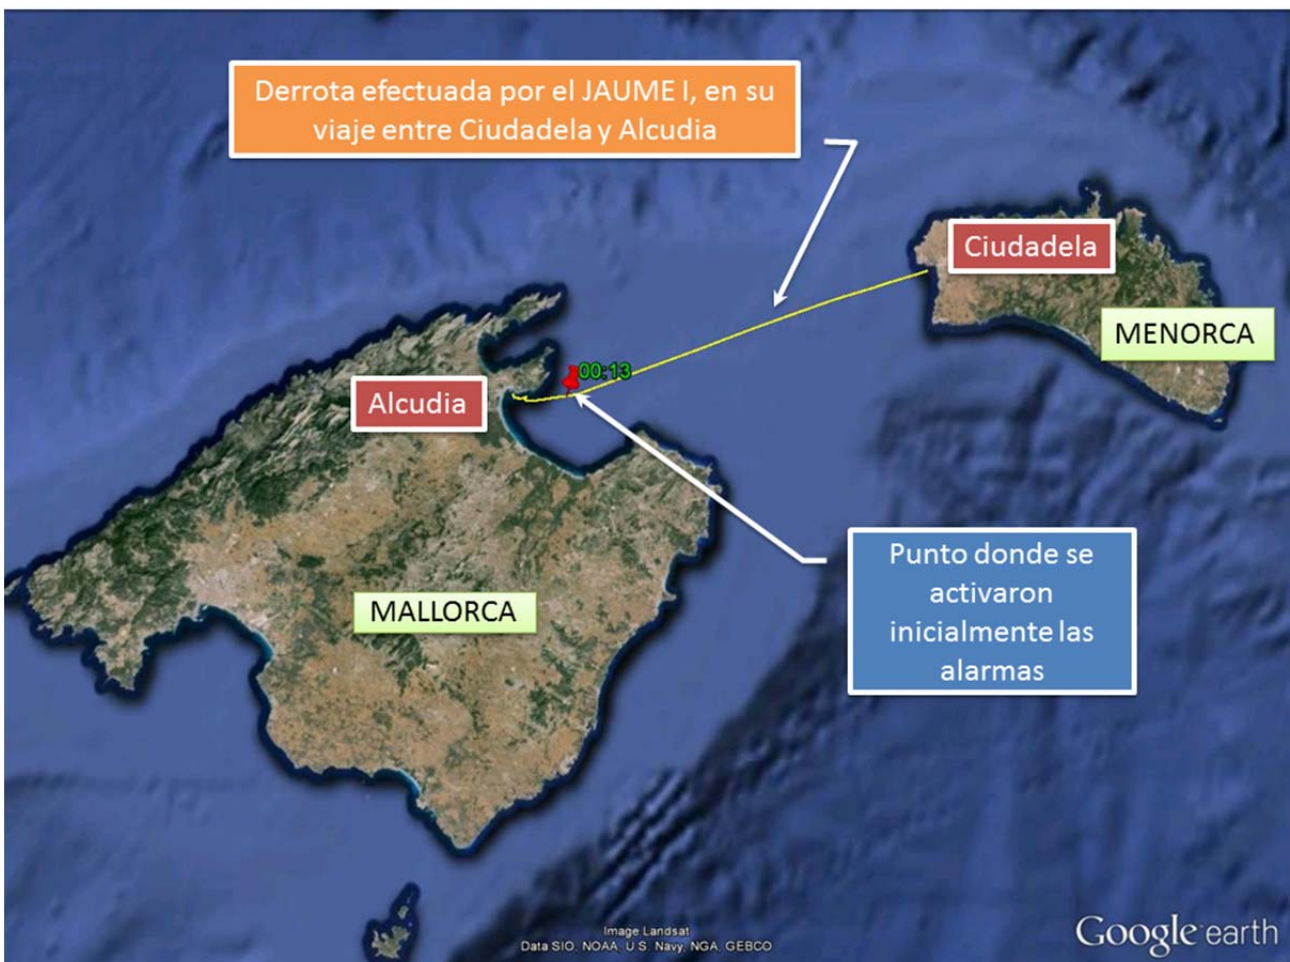
Figura 4. Derrota seguida por el JAUME I.

Faltaban solo dos millas para llegar a Alcudia cuando, a las 00:13 horas, se produjo una alarma de baja presión de combustible en el motor de estribor-interior (conocido por su acrónimo en inglés *Starboard Inner Main Engine*, "SIME" en lo sucesivo) del casco de estribor, seguido de alarmas de incendio en esa sala de máquinas. Véanse las Figuras 4 y 5.

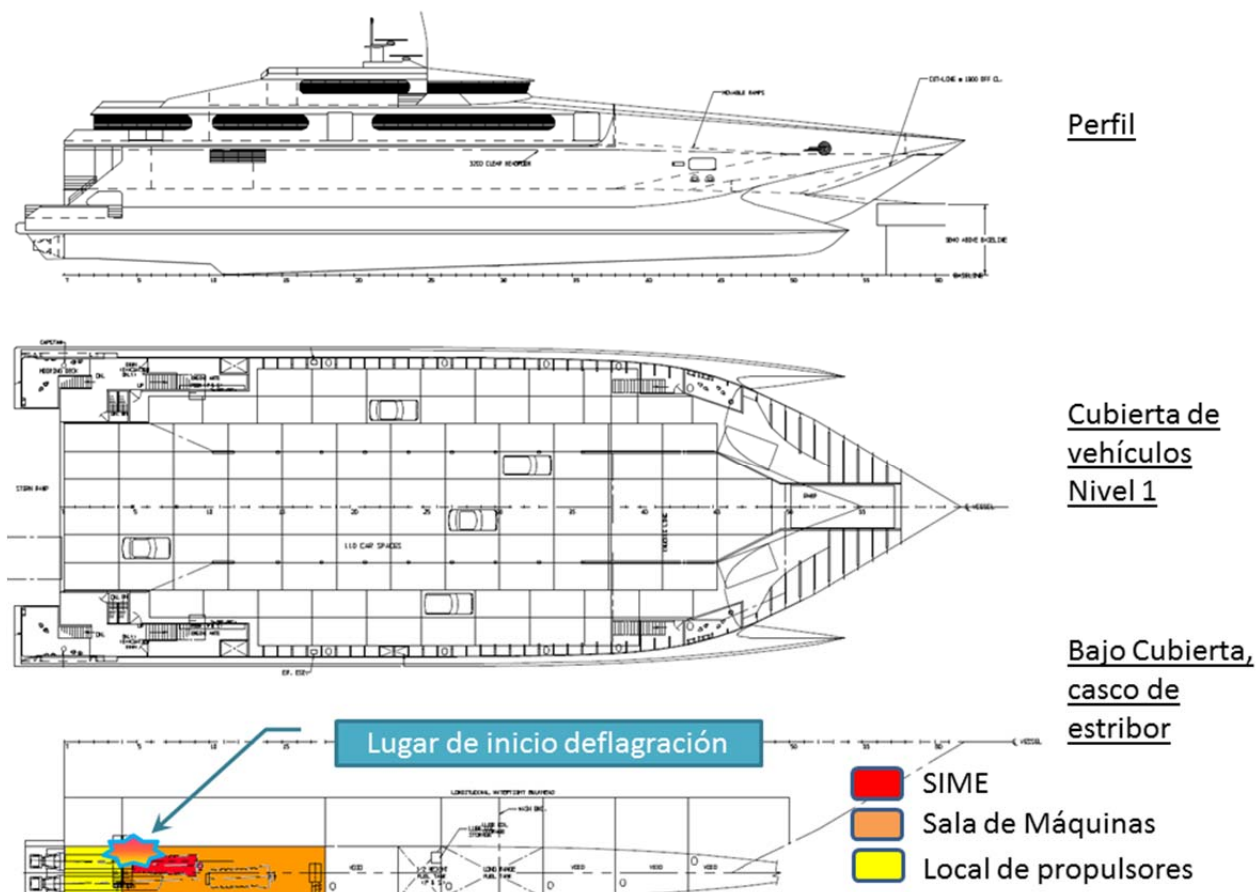
En la Figura 6, a continuación, se han señalado los espacios correspondientes a la sala de máquinas y al local de propulsores de estribor, siendo ambos espacios los más afectados por la deflagración.

Figura 6. Vistas seleccionadas del plano de disposición general del JAUME I. Lugar de inicio de la deflagración

Mediante la inspección de los daños producidos ha sido posible determinar la zona del origen de la deflagración y posterior incendio, localizándose dicho origen en la parte de popa del motor SIME.

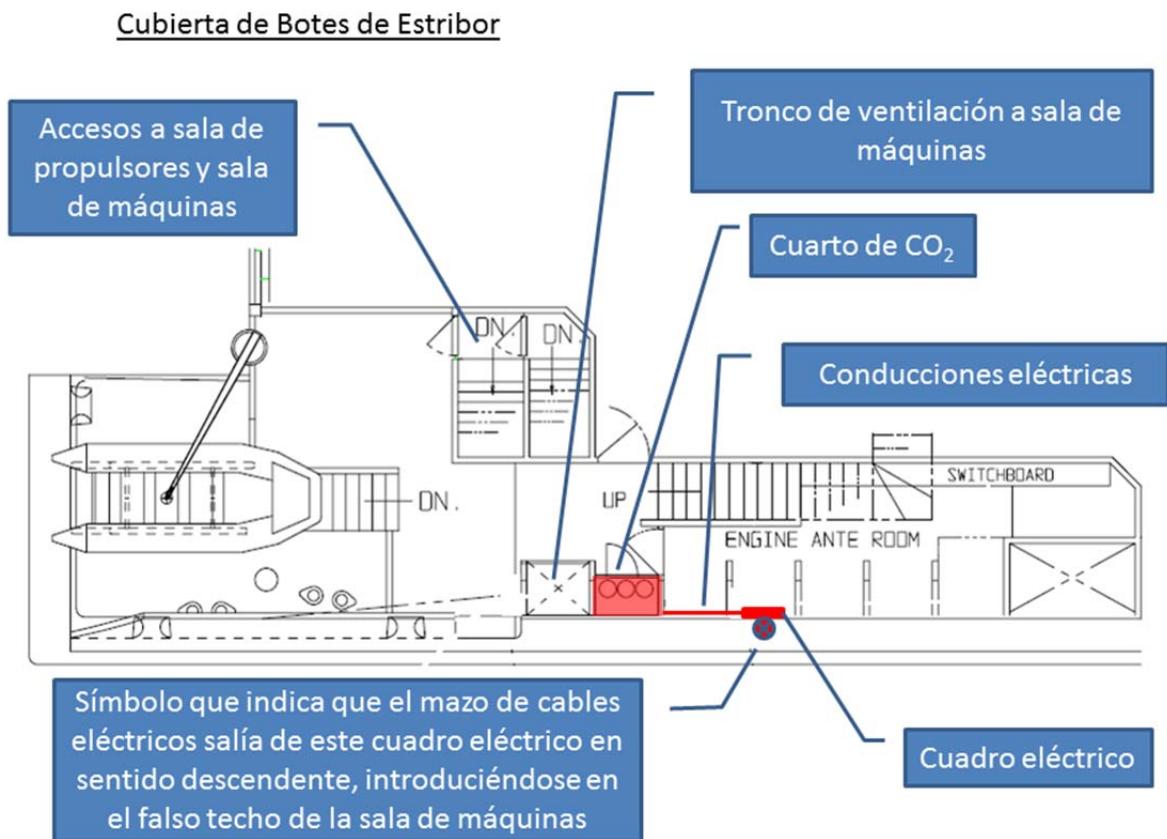
Al comprobar el cableado eléctrico que partía del cuarto del CO₂ de estribor en dirección al puente, se encontró que todo el cableado del cuarto convergía en el cuadro eléctrico de control del CO₂ anteriormente referido (situado en el recinto del cuadro eléctrico principal de estribor o, como aparece nombrado en planos *engine ante-room*) y que, desde aquí, mediante un pasamamparos, bajaba al recinto inferior, un túnel de servicio horizontal situado inmediatamente encima de la sala de máquinas, separando la sala de máquinas del referido *engine ante-room*. Véase la Figura 15, donde se ha marcado en rojo el recorrido.

Figura 15. Recorrido inverso de la señal de disparo remoto del CO₂, desde el cuarto de CO₂ hacia la Sala de Máquinas
